MAIR090101201509

## 广州“9.21”“博运 886”船与“粤南沙渔 40072”船碰撞 事故调查报告

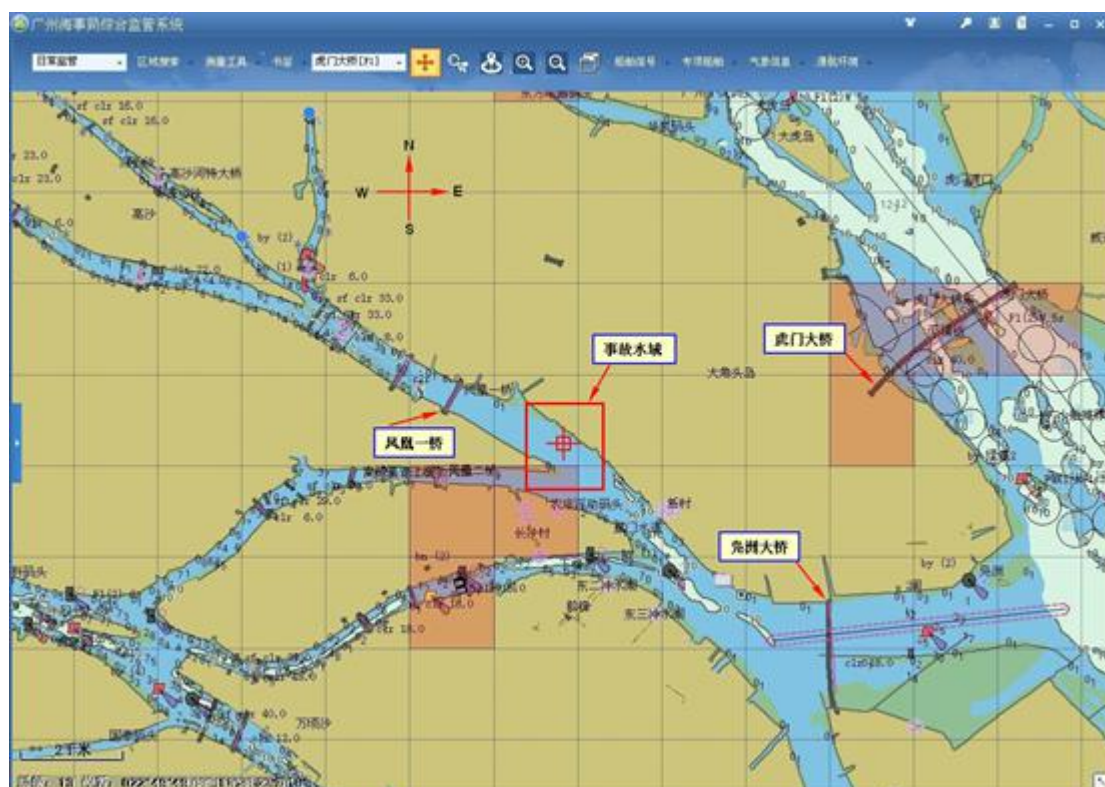
事故水域示意图

事故发生在蕉门水道与上横沥水道交汇附近水域。蕉门水道大致呈“西北-东南”走向，水道上游有多座桥梁，其中净空高度最小为 6 米，最大为 12 米。蕉门水道航道技术

事故时段，有几艘小渔船在事故附近水域捕鱼作业，“博运 886”船和一艘载货船往下游方向航行。总的来说，事故水域附近通航环境较良好。

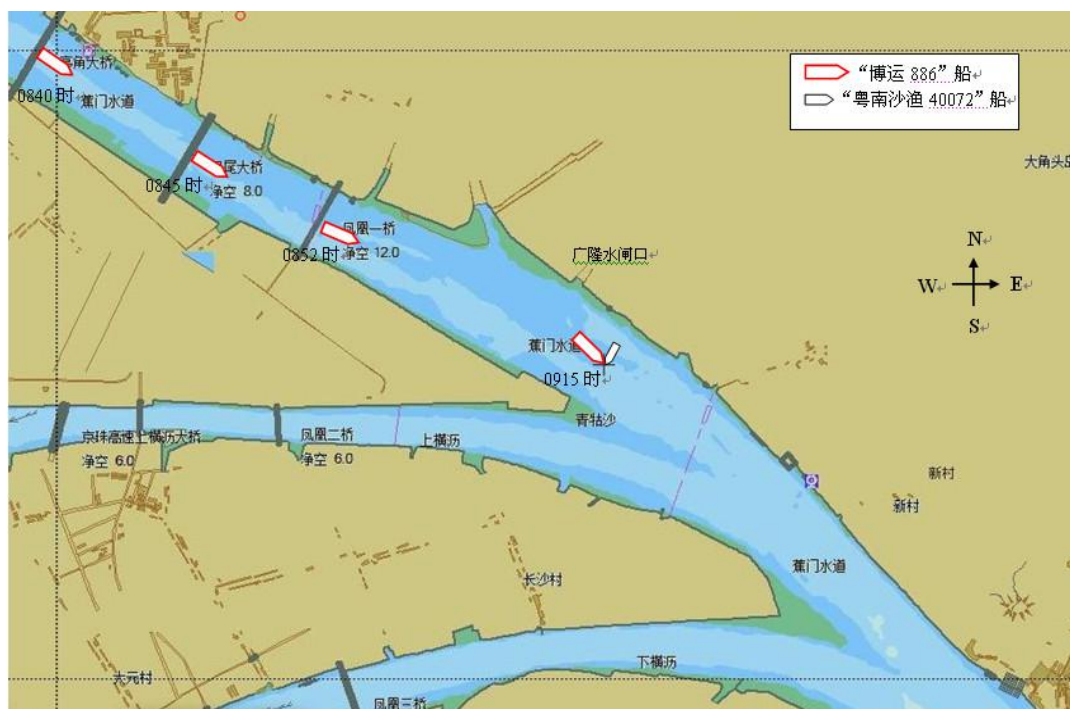
### 碰撞示意图

两船相距约 200 米时，运砂船突然向右转向（即对着渔船船头转向），陈某某发现情况危急，便立即跳上渔船船中的蓬顶上，拼命向运砂船挥动一个约 3 米长的带杆网兜，并大声呼喊，意图让对方船避开渔船，但运砂船没有任何反应。

约 0915 时，运砂船船头撞向该船右舷前部，该船翻沉，陈某某和陈某娣两人从渔船左舷落水。陈某某浮出水面后，发现运砂船没有减速继续沿蕉门水道往下游鳧洲大桥方向驶去。

该船故意隐瞒碰撞事故，不如实提供事故情况。根据现有的证据，只能认定该船存在严重的疏忽了望，在能见度良好的情况下，至发生碰撞事故也未发现他船，违反了《内河避碰规则》第6条的规定。

约 0905 时，该船发现对方船，但没有密切注意周围环境和对方船的动态，更没有对当时两船所处的局面和碰撞危险作出充分的估计，存在疏忽了望，违反了《内河避碰规则》第6条的规定。

两船相距约 200 米时，碰撞危险迫在眉睫，该船驾驶员不但没有运用良好的船艺积极动车避让，反而错误地跳上船的蓬顶向对方船打手势，避让措施明显不当，违反了《内河避碰规则》第9条的规定。

该船在航道捕鱼作业，没有按规定悬挂号型，以便引起对方船的注意，使对方船及早判明本船处于捕鱼作业状态，违反了《内河避碰规则》第37条的规定。

（二）“博运 886”船公司应加强船舶驾驶人员的业务培训，并提醒船舶驾驶人员在严格执行《珠江口水域船舶安全航行规定》的同时，也应该注意海上避碰规则的相关规定，经常利用一切有效的手段保持正规的了望，考虑多方面因素以对局面和碰撞危险作出充分的估计和判断。

（七）“粤南沙渔 40072”船方应按要求参加相关资质的培训并考取相应的资质证书，加强《内河避碰规则》及其它航行安全知识的学习，注意良好船艺的培养，不要在航道、船舶的习惯航路等水域捕鱼，同时按要求显示相应的号灯号型，以避免碰撞事故发生。

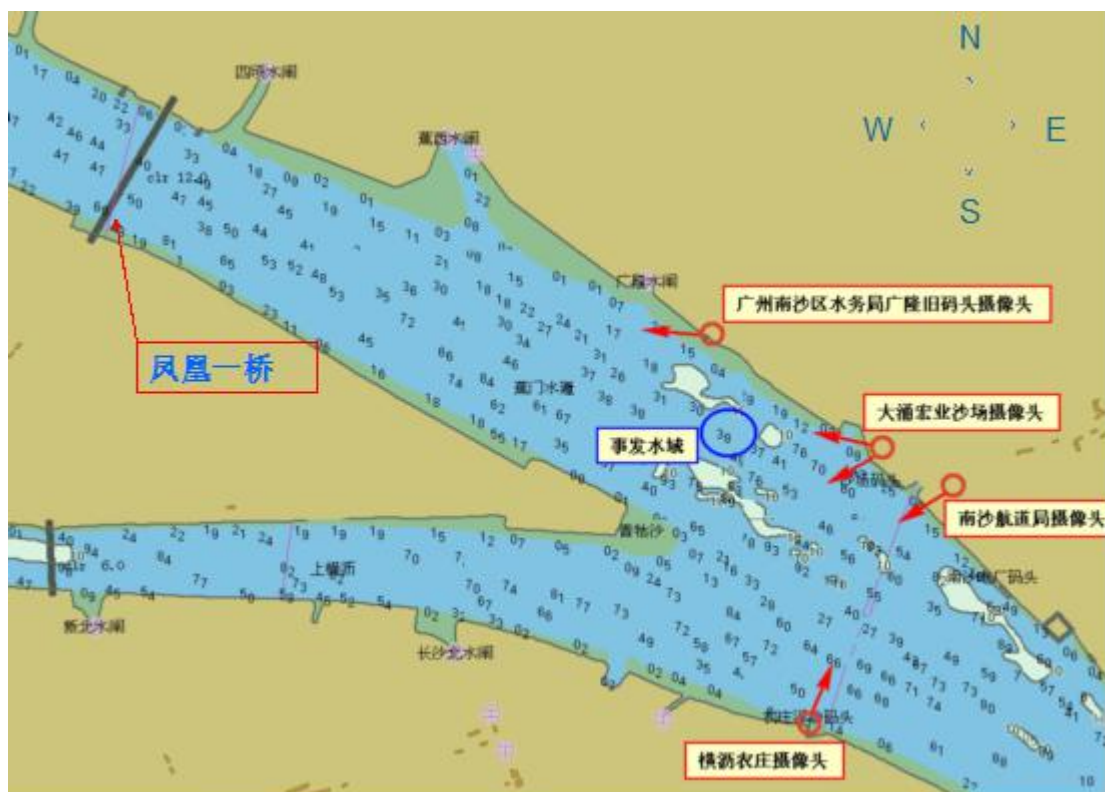
图：摄像头安装位置及拍摄方向

1、广州市南沙区水务局设在蕉门水道北岸广隆水闸口下游约 300 米的广隆旧码头视频记录显示，2015 年 9 月 21 日约 0830 时至 21 日 1000 时（事故时间段），沿蕉门水道、过凤凰一桥往下游事故水域航行，驾驶台在船尾、上层建筑为蓝色的空载自卸砂船仅有一艘。

从视频看到，该自卸砂船在凤凰一桥附近水域开始追越一艘同向航行的重载小货船，未到事故水域已追越完毕。

2、广东省南沙航道局设在蕉门水道北岸广隆水闸口下游约 1500 米的视频记录显示，2015 年 9 月 21 日约 0830 时至 21 日 1000 时（事故时间段），驾驶台在船舶尾部，沿蕉门水道航行，经过事故水域往鳧洲大桥下游方向驶去的空载自卸砂船仅一艘。

视频记录显示，该自卸砂船驶过不久，一艘重载小货船也从监控水域驶过。

3、广州市南沙区水务局在广隆旧码头的视频监控范围与广东省南沙航道局视频覆盖水域刚好位于事故水域上下游，即事故水域处在视频覆盖范围之外的不远处，但从两个视频中可以看出，空载自卸砂船为同一艘船舶，且经过事故水域。
