## 广州“7.31”“惠丰年 868”船与“粤阳西渔 24260”船 碰撞事故调查报告

### 一、事故简况及调查情况

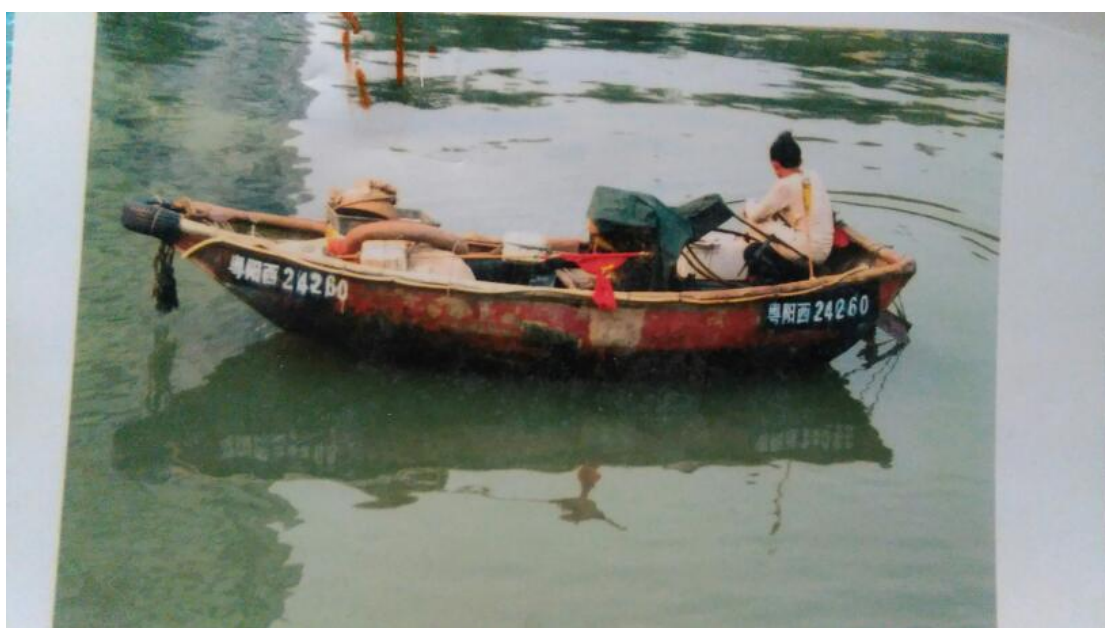
图：“粤阳西渔 24260” 船

“粤阳西渔 24260”船沉没，经济损失约 5 万元；1 人死亡。

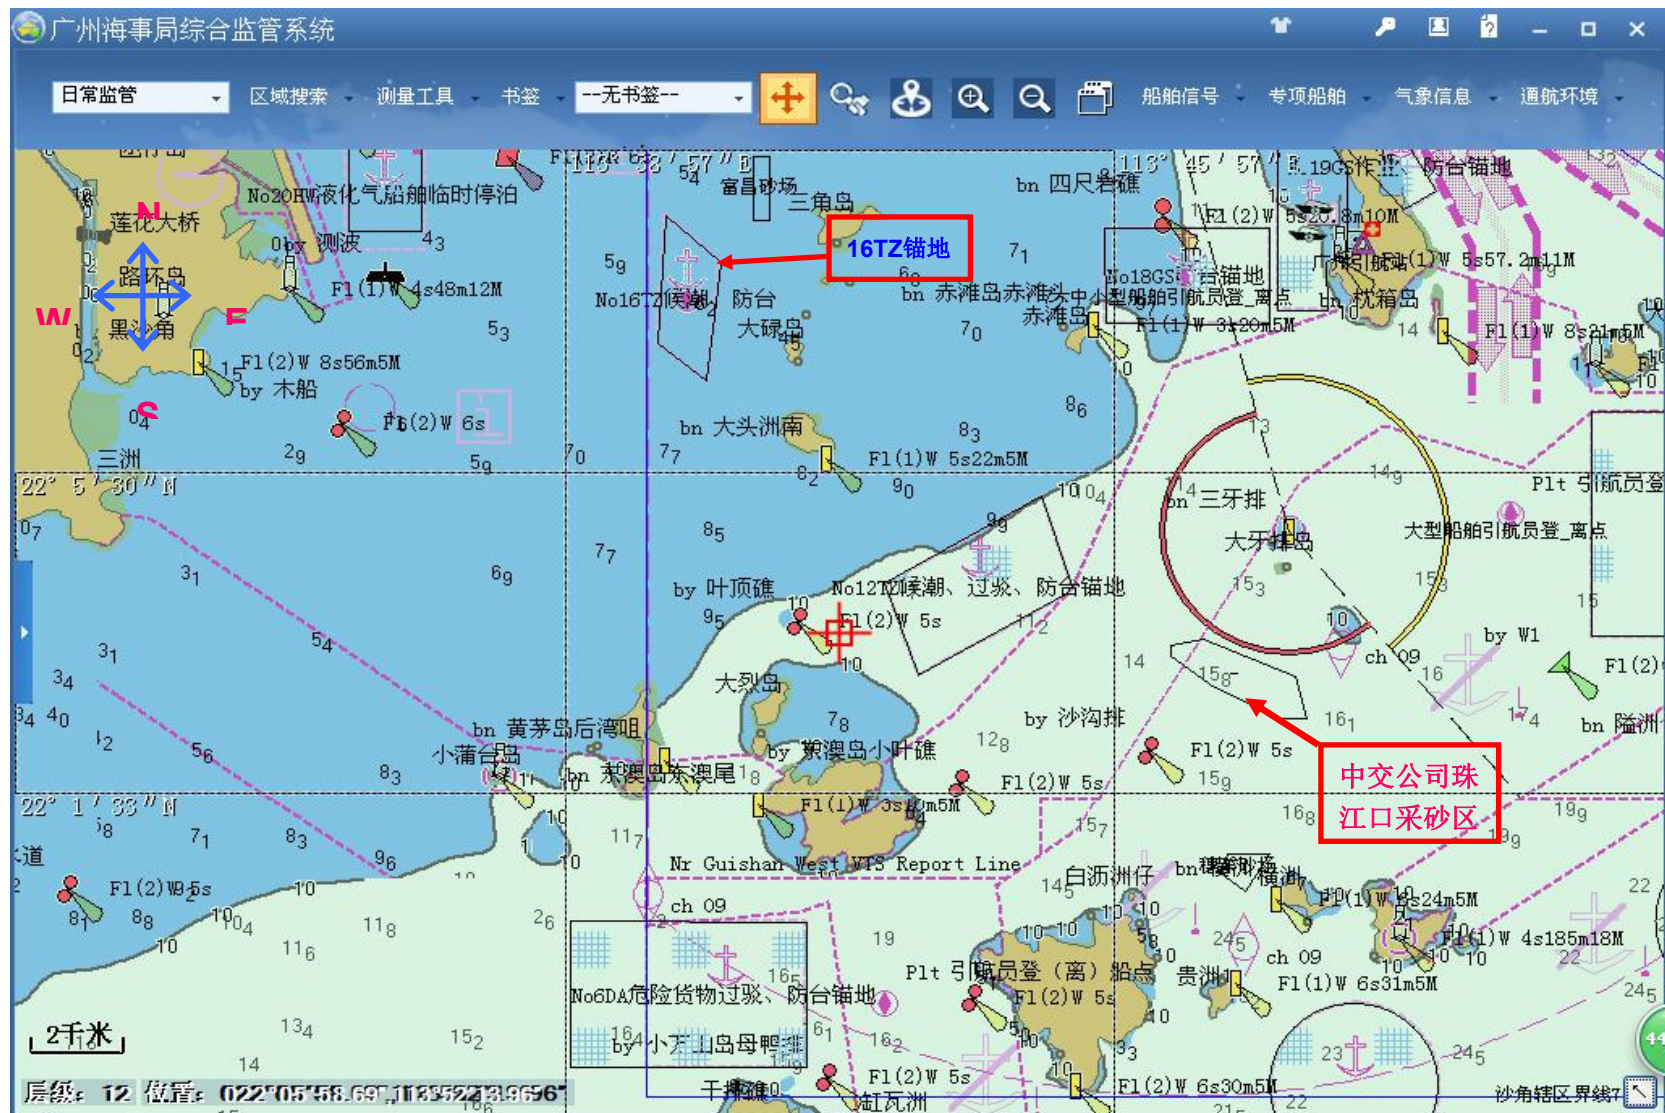
## （三）碰撞事故示意图

事故前不到 5 分钟，驾驶员陈某某发现一艘运砂船向本船驶来，当时该船船首朝东北方向，陈某某随即扔掉渔网启动机器准备离开，并向运砂船招手示意对方也无反应，但机器还没启动运砂船左前方就撞上渔船左舷中部，渔船翻沉，驾驶员陈某某和其妻子廖某两人落水。陈某某浮出水面后，发现运砂船没有减速继续朝东南方向驶去。

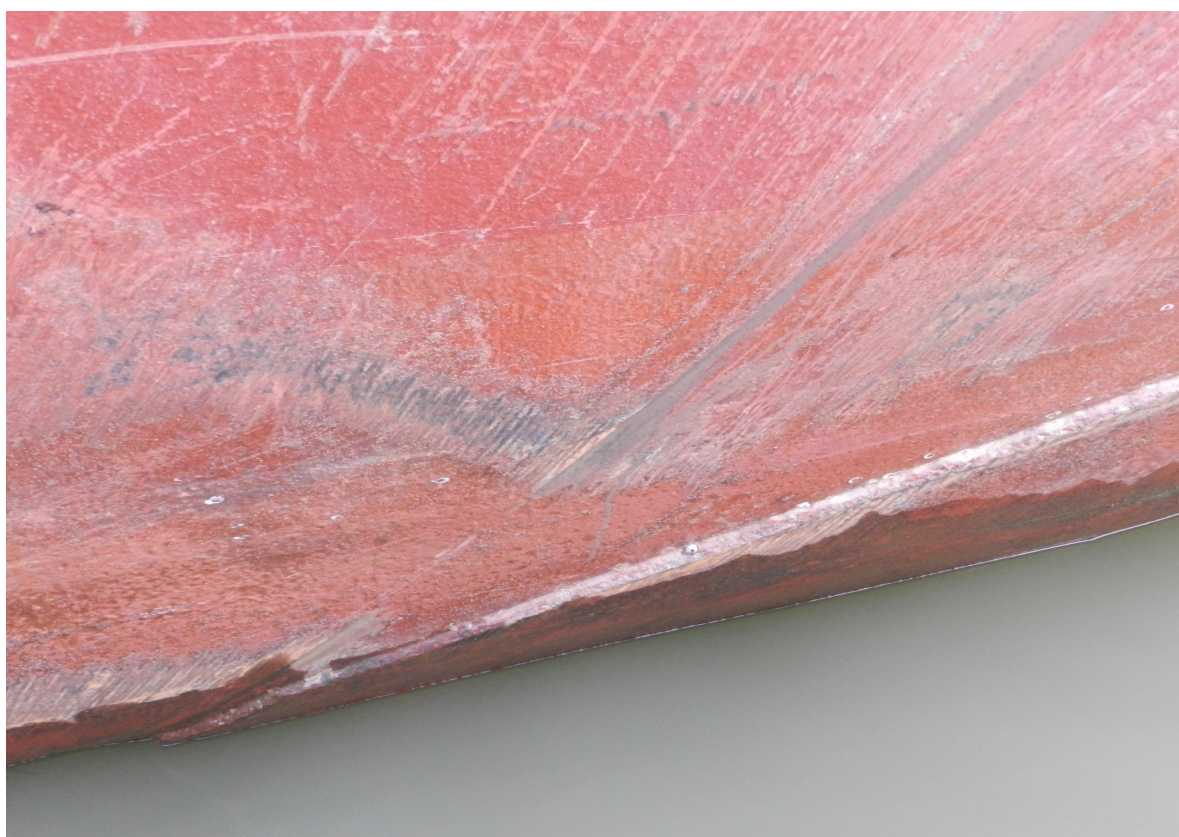
在“惠丰年868”船首后方左舷底部距水面0.4-0.6米位置，发现与船体附近陈旧痕迹不一样的较新鲜擦痕；“惠丰年868”船是运砂船，有可伸缩的自卸臂，船体颜色下红上蓝。

图：“惠丰年868”船左舷船首水线以上较新鲜碰撞痕迹

综上，“惠丰年 868”船的特征与当事人陈述、现场证人陈述相符；有较新鲜的碰撞痕迹；该船的雷达回波是渔民所述事故时间段经过事故现场水域唯一船舶；该回波抵达采砂作业区停住，后来 AIS 显示“HUI FENG NIAN 868”的字样，因此，认定该船是 7 月 31 日在珠江口 16TZ 锚地水域碰撞“粤阳西渔 24260”船的肇事船舶。
