MAIR090101201503

## 广州“5·7”“穗东方 332”轮与“铭扬洲 179”轮

### 碰撞事故调查报告

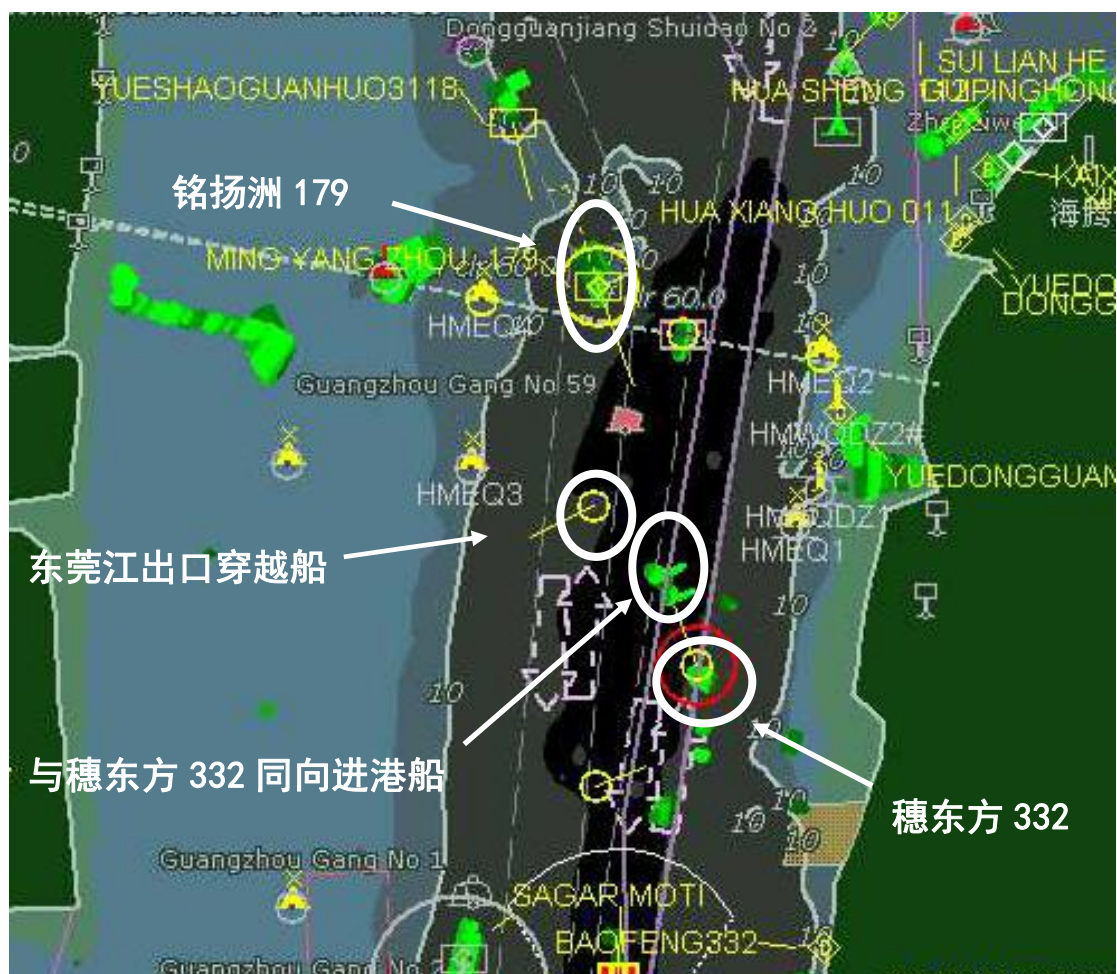
图三：两船构成碰撞危险时，事故水域通航环境（来源于广州 VTS）

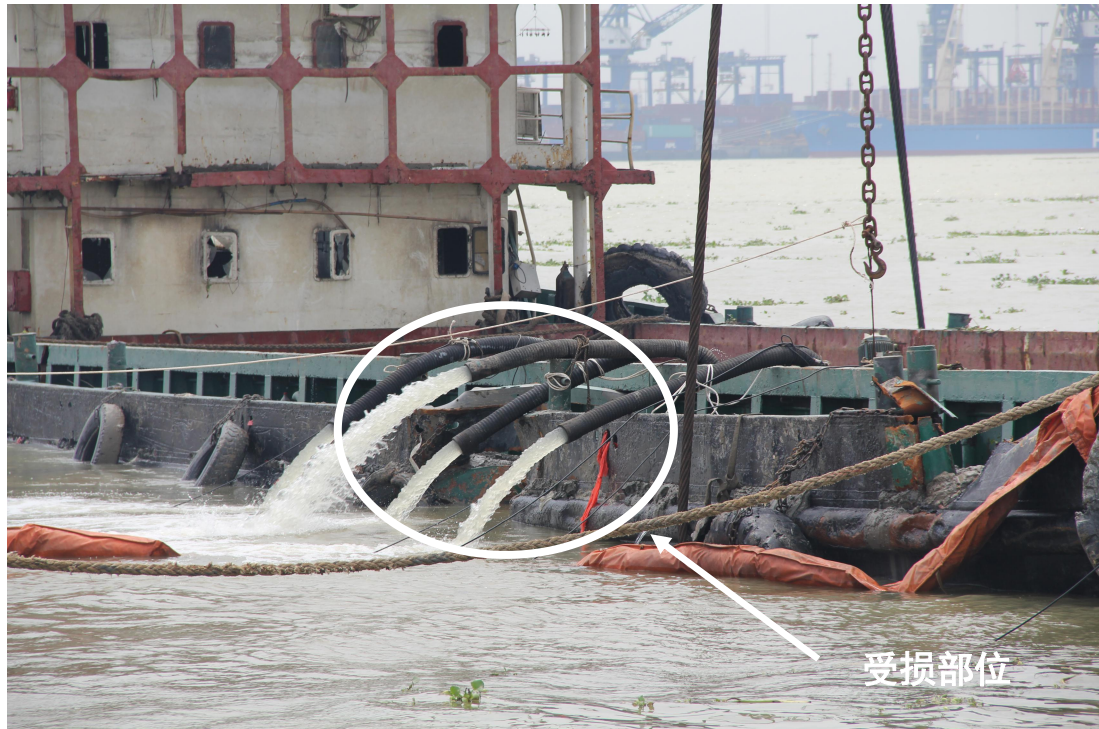
“穗东方 332”轮右舷船艏位置被撞裂破损（4.1mX1.7m），船舶沉没，57 个集装箱落水（其中 46 个集装箱打捞上岸，11 个集装箱失踪）。直接经济损失人民币合计约 603.4 万元，其中，货损约 300 万元、修船费用约 110.4 万元、扫测费用 85 万元、打捞费用 108 万元。

图四：打捞起来的“穗东方 332”轮，右舷船舯位置被撞裂破损

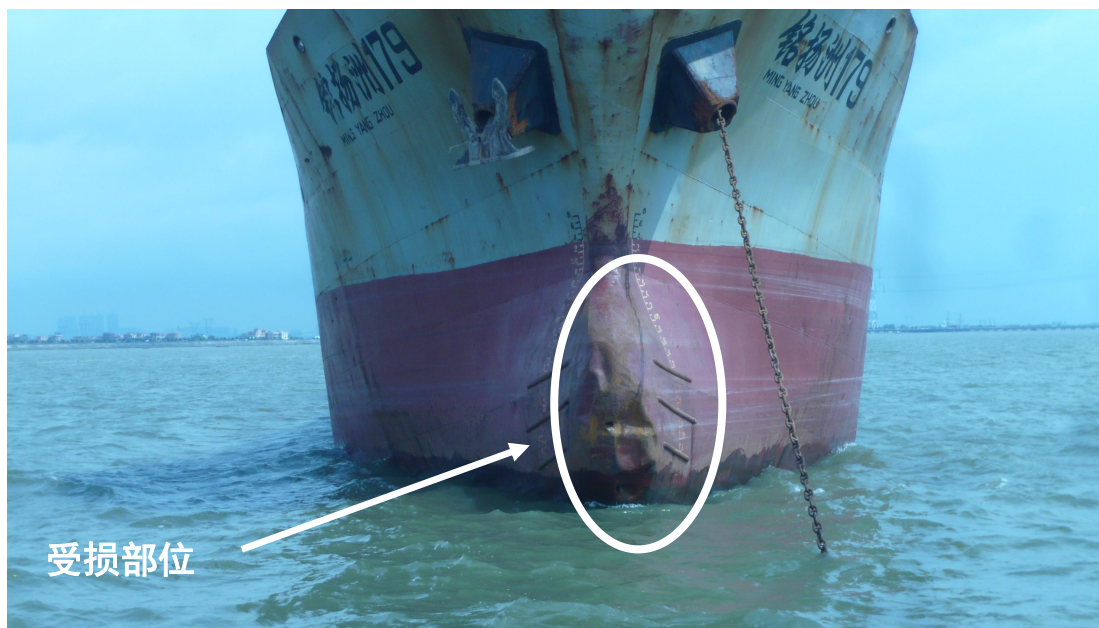
“铭扬洲 179”轮船艏球鼻端部外板变形损坏，有 2 个破口，每个破口面积约  $0.2\text{m} \times 0.2\text{m}$ 。船舶修理费人民币约 10 万元。

图五：“铭扬洲 179”轮球鼻外板变形，2 个破口
