# 宁德“1·23”“Cape Moreton”轮与 “闽霞渔 04555”轮碰撞事故调查报告

## 一、事故简况

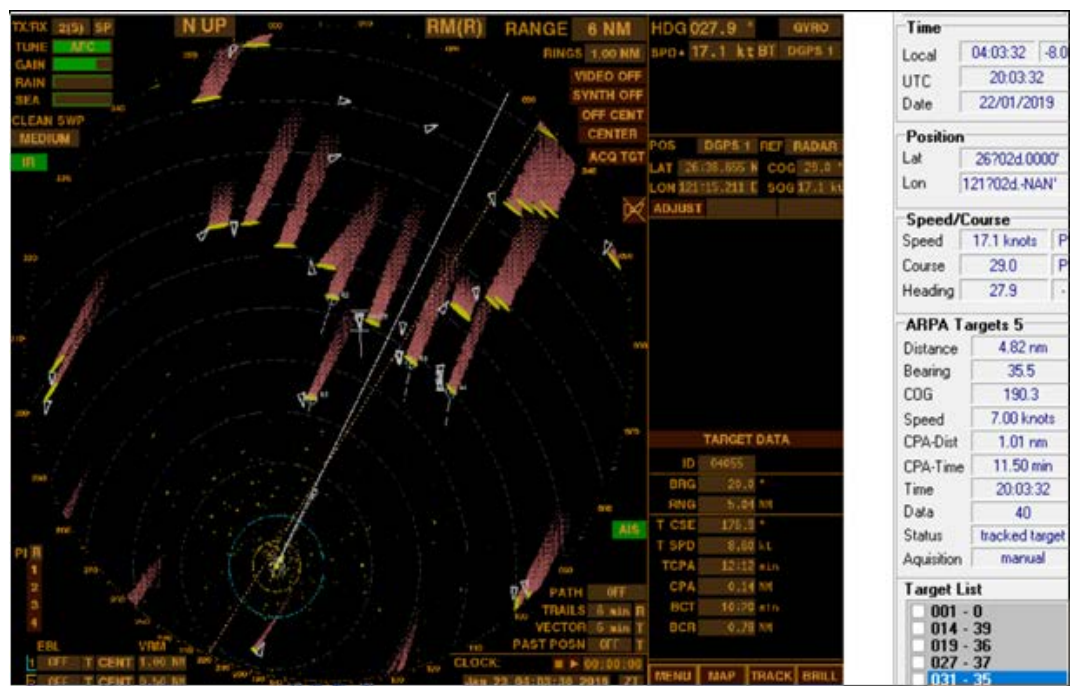
图 3：0403 时 30 秒“Cape Moreton”轮雷达图像

雷达显示目标船“04055”（即“闽霞渔 04555”轮）航迹向  $176.9^{\circ}$ 、航速 8.6 节，位于本船约  $20^{\circ}$  方位上、两船相距约 5.04 海里，CPA 为 0.14 海里、TCPA 为 12 分钟 12 秒；

目视可见“闽霞渔 04555”轮甲板照明灯。大副判断“闽霞渔 04555”将由左舷向右舷穿越本船船艏，保向保速航行。

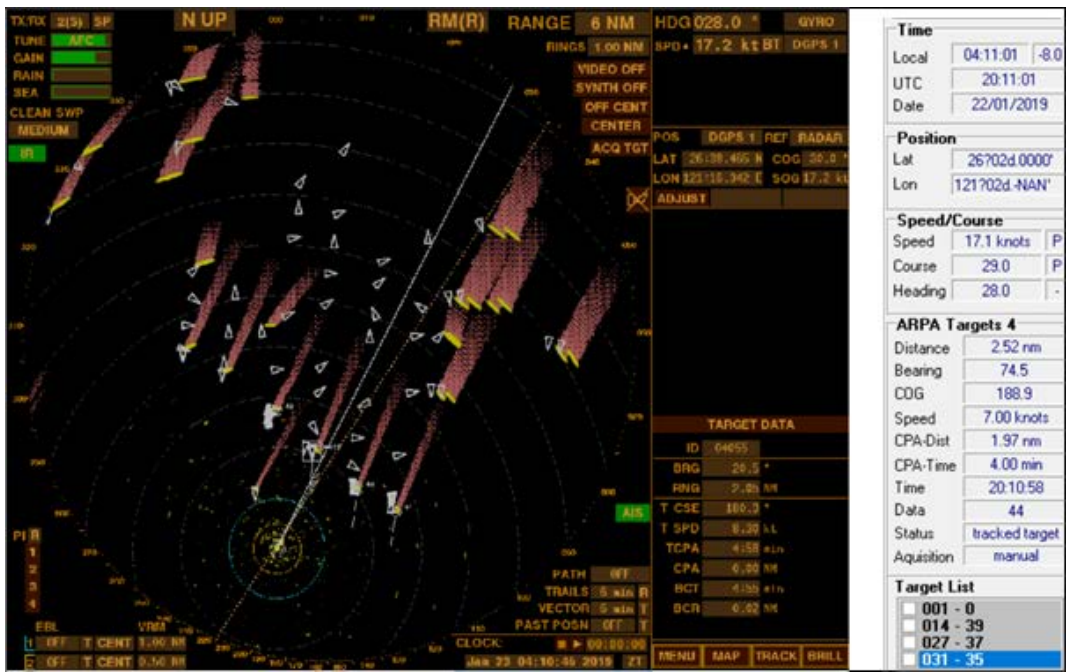
图 4：0411 时 “Cape Moreton” 轮雷达图像

0411 时，船位 26°38′.46N/121°16′.34E，航向约 028°、航速约 17.2 节。此时“闽霞渔 04555”轮位于本船 20° 方位上、两船相距约 2.05 海里，CPA 约为 0 海里，TCPA 约 5 分钟。

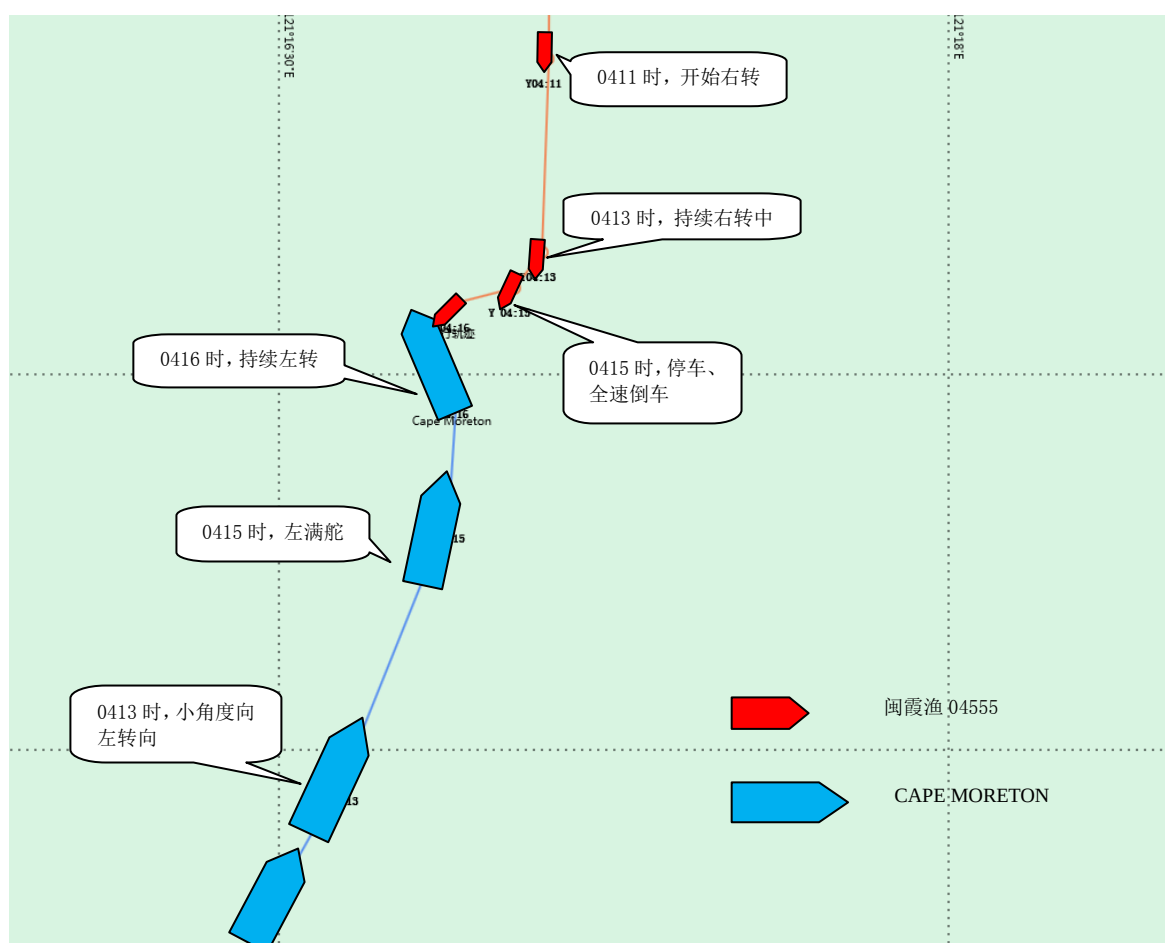
图 5：两船碰撞示意图

根据现场勘验与船员陈述，两船共发生两次碰撞，即“Cape Moreton”轮右舷舳前部与“闽霞渔 04555”轮左船艏发生第一次碰撞，紧接着“Cape Moreton”轮右舷船艉部 No.10#-15#肋位与“闽霞渔 04555”轮左舷船艉及其甲板上层发生二次碰撞。

约 0416 时，船艏向约 336.8°、航速约 13.4 节。“Cape Moreton”轮在持续左转过程中，其右舷舳前水线以上部位与“闽霞渔 04555”轮左船艏发生第一次碰撞，碰撞概位 26°39'.80N/121°16'.91E。随后，大副操右满舵试图甩开船艏，但该轮尚未向右偏转时，其右舷船艏水线以上部位与“闽霞渔 04555”轮左舷船艏及其甲板上层建筑外延发生第二次碰撞。

约 0416 时，该轮船艏与“Cape Moreton”轮右舷中前部发生第一次触碰，碰撞角约  $70-80^{\circ}$ 。船长王某在房间突然听到“嘭”的响声后，船长跑向驾驶室。紧接着，触碰后受惯性漂移旋转，该渔船船艏甩向“Cape Moreton”轮船艏。随后，船艏左舷及其上层建筑物外延与“Cape Moreton”轮船艏右舷发生二次碰撞，船舶右倾斜约  $30-40^{\circ}$ ，海水涌上右舷甲板，2 人落水失踪。

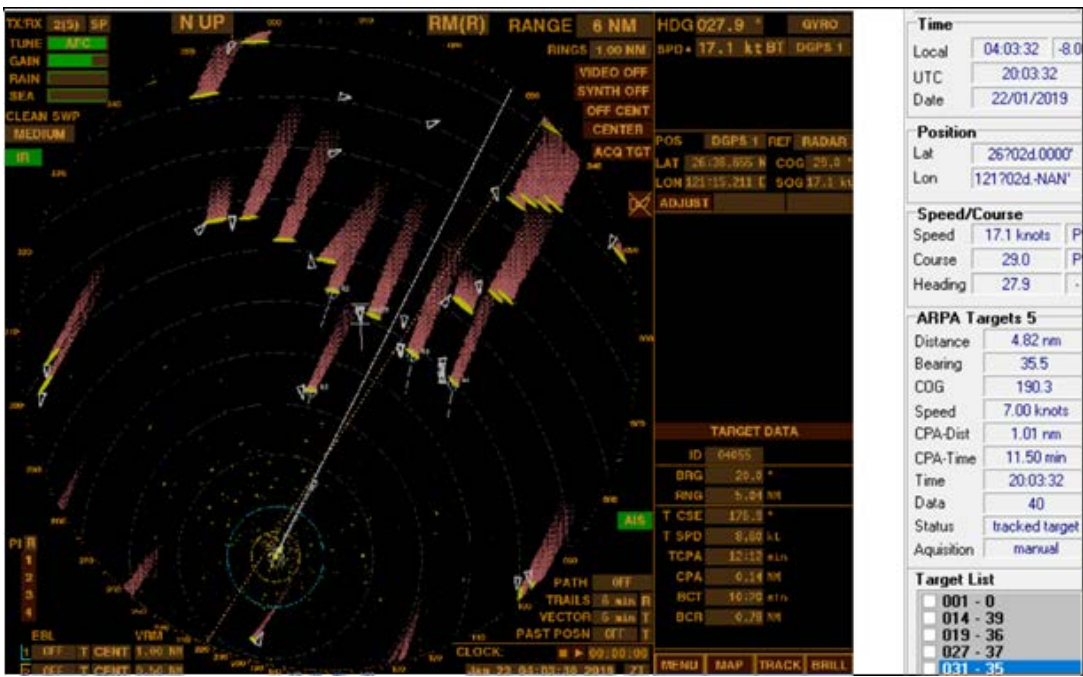
0403 时 30 秒, “Cape Moreton” 轮大副对 “闽霞渔 04555” 轮进行自动标绘。“闽霞渔 04555” 轮位于其左舷约 8 度、距离 5.04 海里处, 两船为交叉会遇局面, “闽霞渔 04555” 轮为让路船, “Cape Moreton” 轮为直行船。两船 CPA 0.14 海里、TCPA 约为 12 分钟。

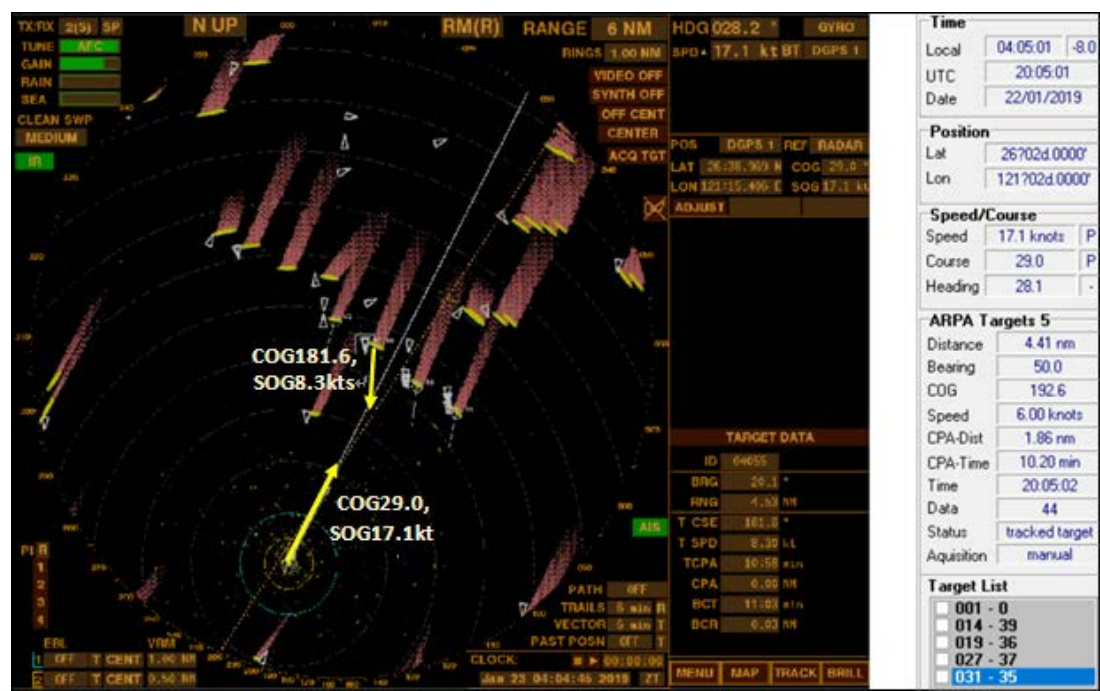
0405 时，“Cape Moreton” 轮船艏向 28.2°、航速 17.1 节；“闽霞渔 04555” 轮位于货船左舷约 8 度，相距 4.54 海里。

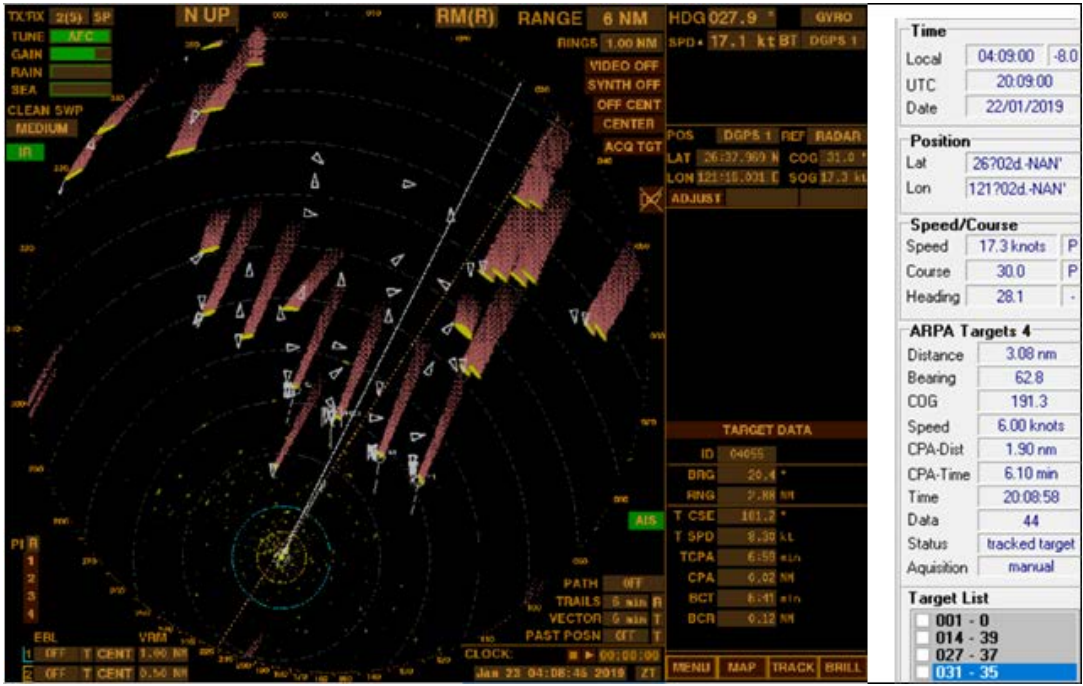
0409 时，“Cape Moreton” 轮船艏向约 28.0°、航速 17.1 节；“闽霞渔 04555” 轮位于其左舷约 8°，航向 181.0°，航速 8.3 节；相距 2.88 海里，CPA 为 0.02 海里，TCPA 约 7 分钟，两船均保速保向。

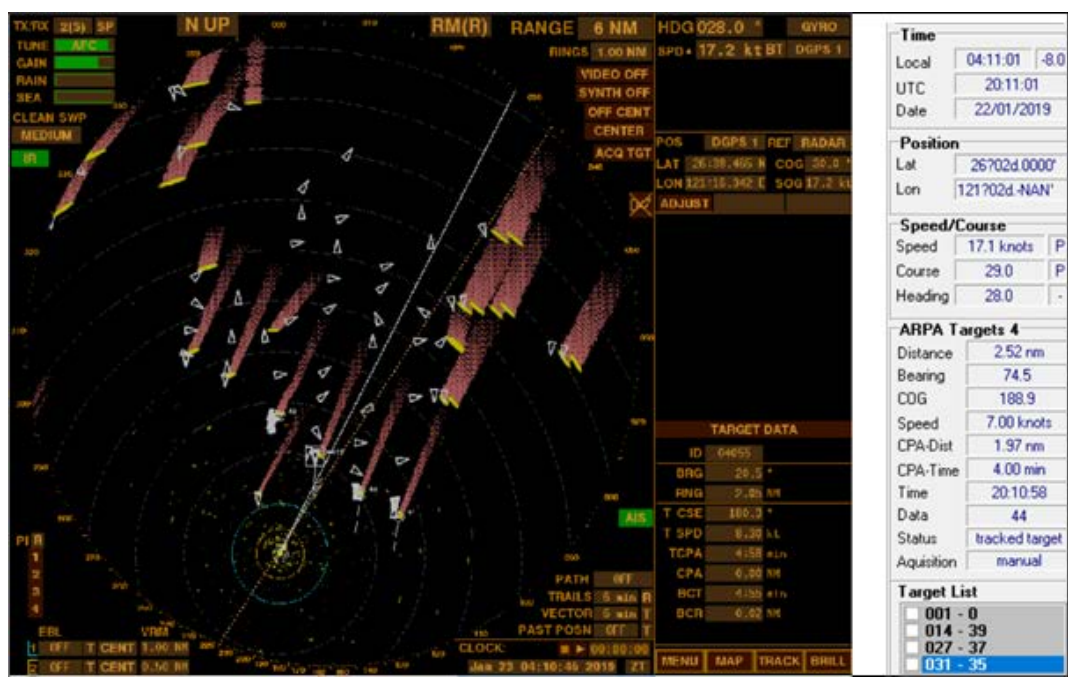
0411 时，“Cape Moreton” 轮船艏向约 28.0°、航速 17.2 节；“闽霞渔 04555” 轮位于其左舷约 9°、距离约 2.0 海里处，CPA 为 0.02 海里、TCPA 约 5 分钟，两船均保速保向，构成紧迫碰撞危险局面。

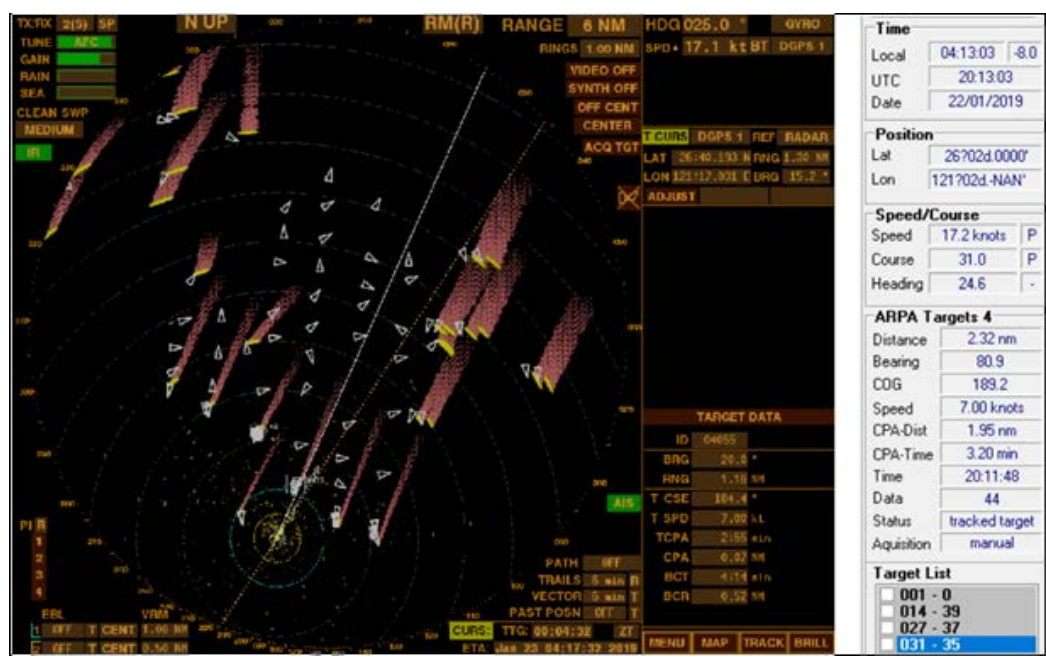
“Cape Moreton”轮与“闽霞渔 04555”轮交叉相遇时，“Cape Moreton”轮作为直航船，未能履行直航船保速保向的义务，而是在 0413 时采取背离规则的小角度向左转向行动，并在 0416 时，采取了左满舵的避让行动，抵消了“闽霞渔 04555”轮向右转向的避让效果。

0413 时，“Cape Moreton” 轮船艏向约 025°、航速 17.1 节；“闽霞渔 04555” 轮位于其左舷约 5°、距离约 1.18 海里处，CPA 为 0.02 海里、TCPA 约 3 分钟。

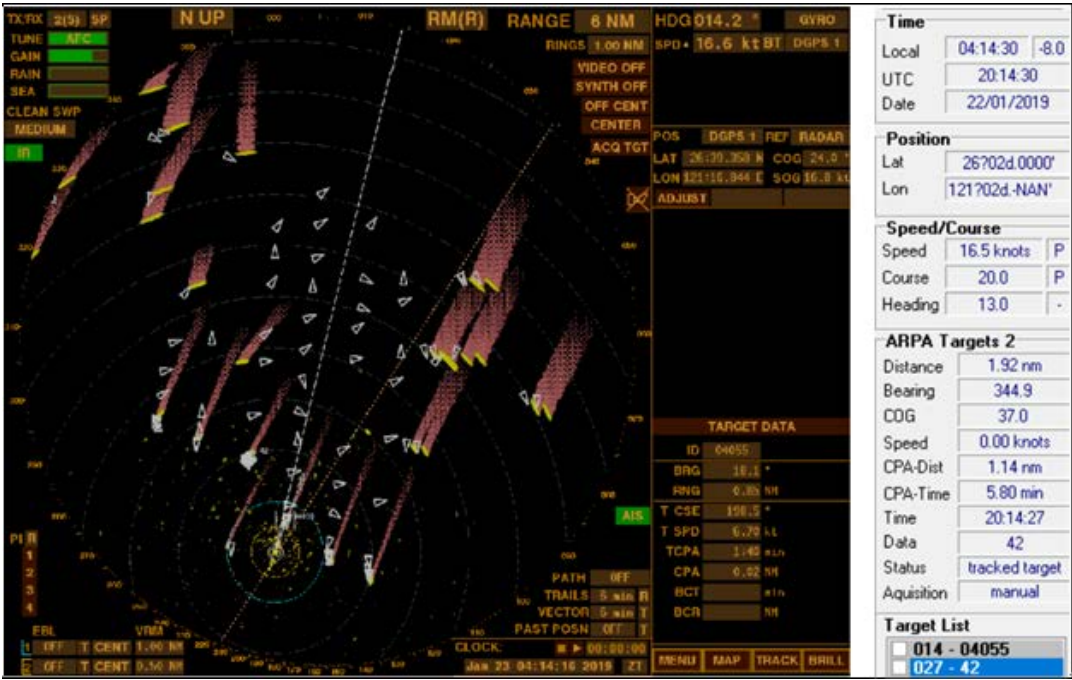
0414 时 30 秒，“Cape Moreton” 轮船艏向约 14.0°、航速 16.6 节；两船相距 0.65 海里，CPA 约 0.02 海里，TCPA 约 1 分 40 秒。
