**广东东莞  
“09·01” “粤中彦1”  
人员伤亡事故调查报告**

编制单位：东莞沙田海事处

编制时间：2020 年 12 月 31 日

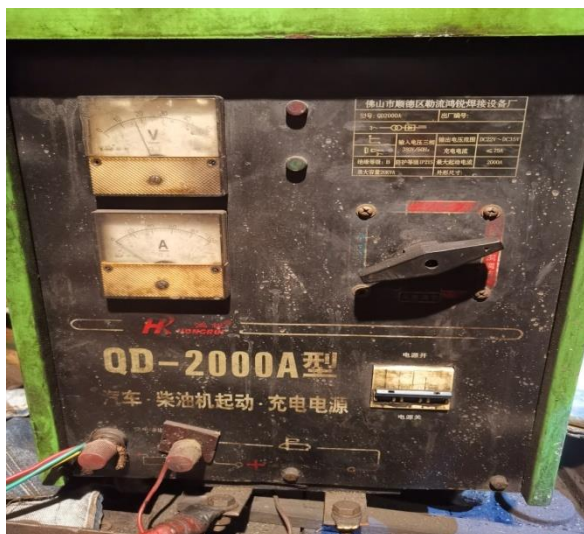
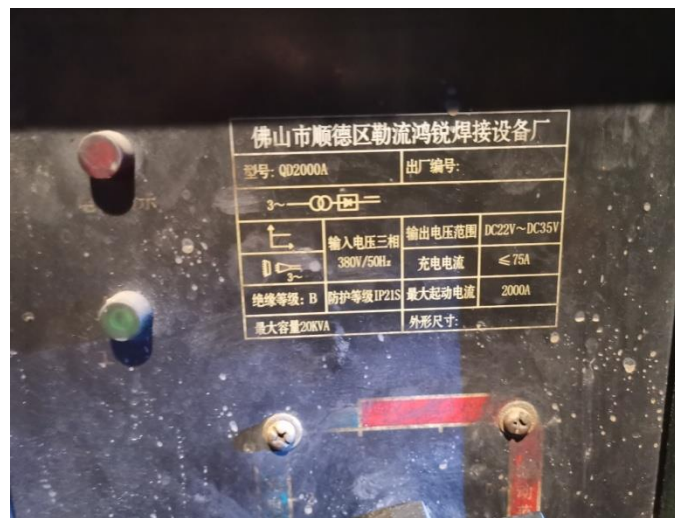
图 2、图 3、起动充电电源装置型号及参数

1. 右主机起动充电电源装置，设备型号为 QD-2000 型，输入电压 380V, 输出电压 12-24V, 起动电流 2000A, 绝缘等级 B 级。用于主机起动蓄电池充电或直接起动主机，由配电板直接供电。设备通电状态下，电笔检查该装置金属外壳为带电状态

根据中国船级社深圳分社东莞办事处出具的《“粤中彦 1”轮事故现场勘验报告》：右主机起动充电电源金属外壳未接地，内部绝缘损坏后造成通电状态下金属外壳带电。

私自加装的右主机起动充电电源装置没有经过船舶检验机构认可，且设备未接地。

做好自身安全防护措施；拆除船上私自加装的设备，对船上的电气系统做一次全面的检查。

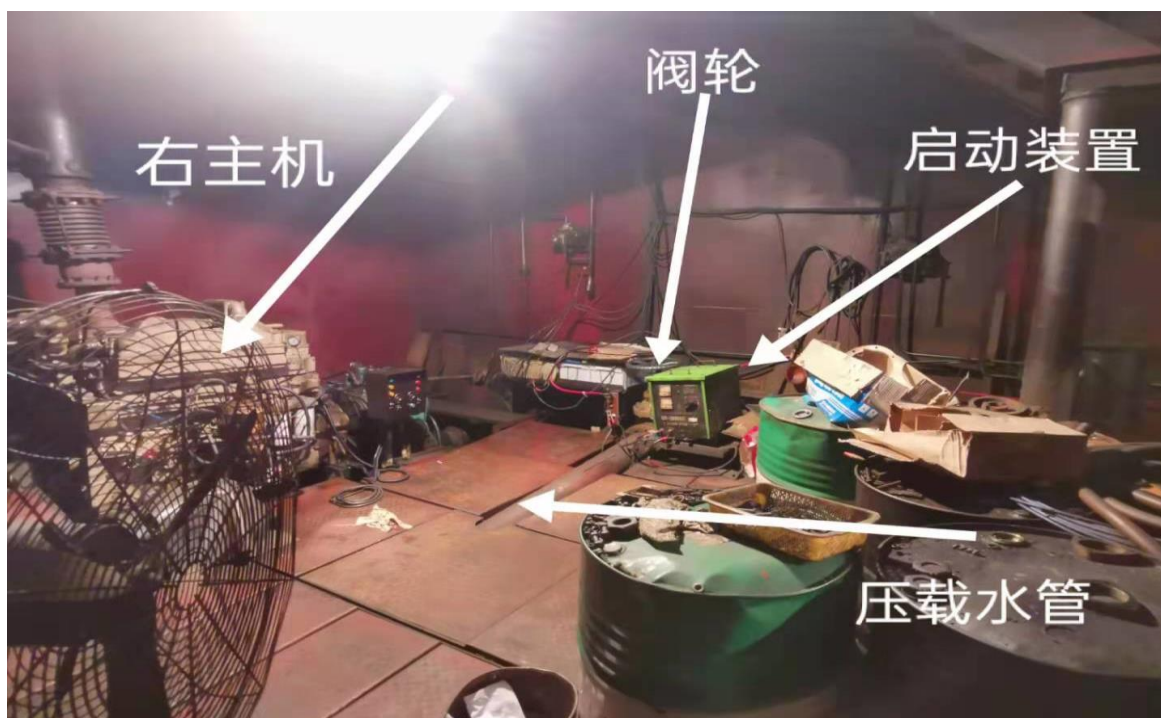
图 4、起动充电电源装置布置情况

该装置顶端距机舱花铁板高约 650MM，与闸阀手轮相距约 180MM，后端离机舱后壁约为 600MM。该装置安放在钢质支架固定的木块上，底部 4 角有胶质的地滚轮。装置的金属外壳与船体、固定支架无任何刚性接触。位于该装置背部的接地线柱未见有接地线。

根据中国船级社深圳分社东莞办事处出具的《“粤中彦 1”轮事故现场勘验报告》的描述：“供电电缆由主配电板沿机舱前壁、机舱甲板下表面、机舱后壁至起动充电电源装置后端输入端口。此电源在离后端口约 1 米处有一接头。接头绝缘胶布为新缠绕上去的，接头下方有 3 条更换下来的绝缘胶布。”
