# 福鼎“1.22”“鼎桐登 0355”与“金龙 228” 碰撞事故调查报告

## 一、事故简况

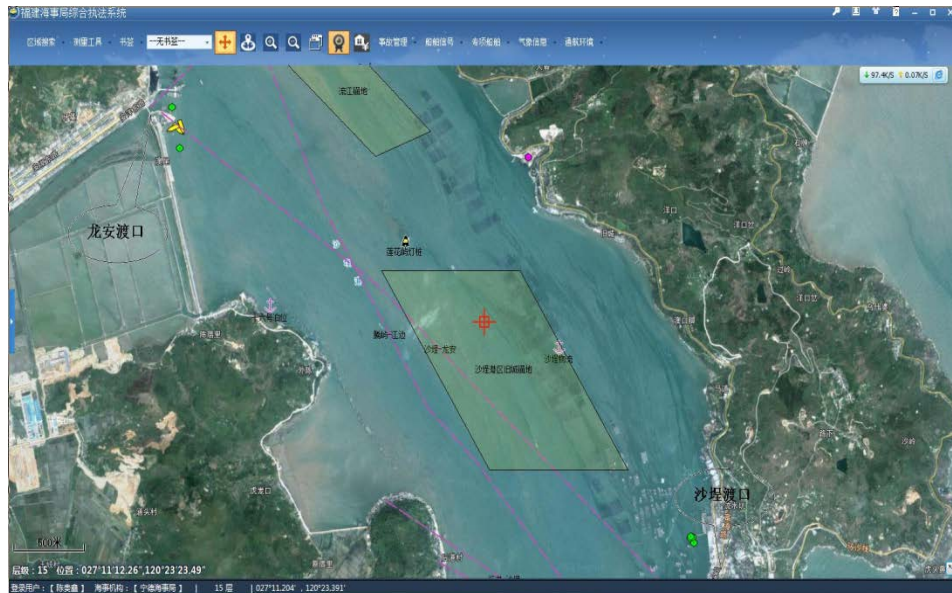
图 1：沙埕码头（渡口）至杨岐渡通航环境

经查，杨岐渡至沙埕码头（渡口）航线斜跨沙埕港主航道，航向约 310°/130°，航程约 2.5 海里，莲花屿至沙埕码头航程约 1.5 海里，类似“鼎桐登 0355”农用船航程约 20 分钟。

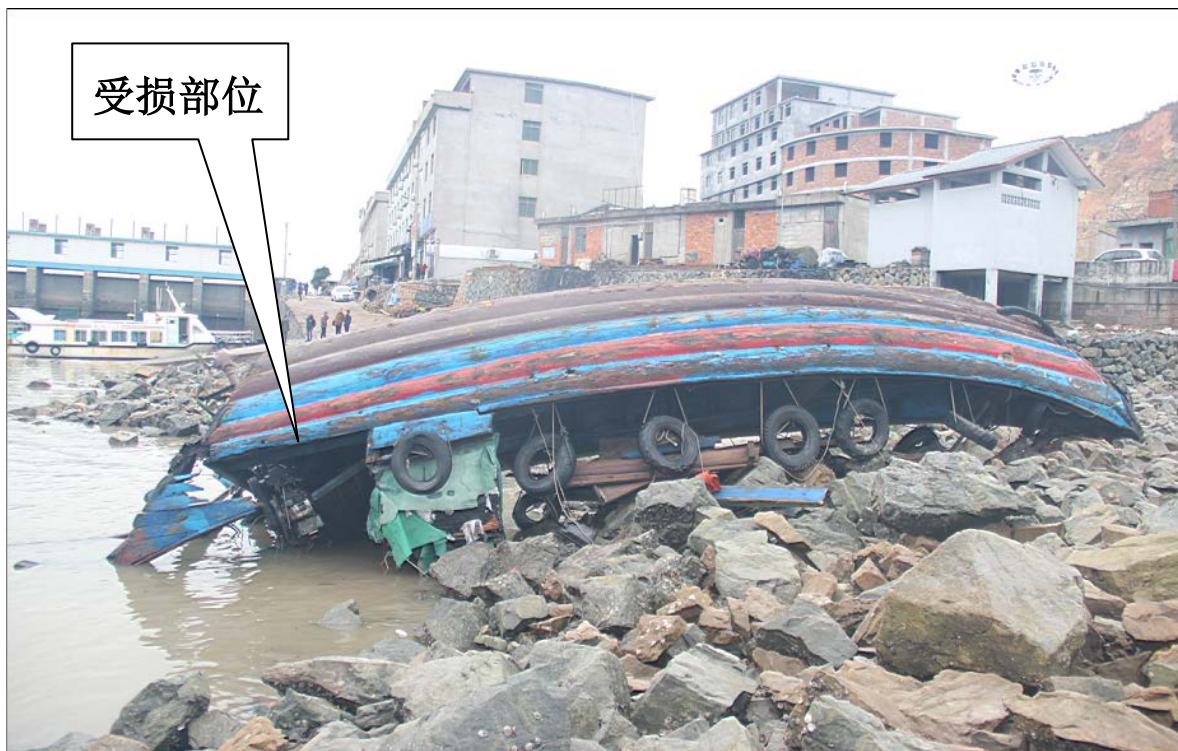
图 2：“鼎桐登 0355” 船受损照片

1. 该船木质甲板船艏左后破损尺寸为长 2.00mX 高 0.30m，驾驶台顶棚为绿色军用防水帆布，驾驶台顶部至水面高 2.10m。

经现场勘查、比对“金龙 228”轮碰撞痕迹与“鼎桐登 0355”船受损部位及其痕迹附着物后，综合认定碰撞部位为：“金龙 228”轮船艙升降跳板右侧下缘（离水面高度约 2.5m 处）与“鼎桐登 0355”驾驶台顶棚左侧发生碰撞，碰撞角度接近  $90^{\circ}$ 。

事故造成“鼎桐登 0355”1 人落水失踪，船艏左舷木质船壳破损面积 2.00mX 0.30m，直接经济损失约 4 万元。

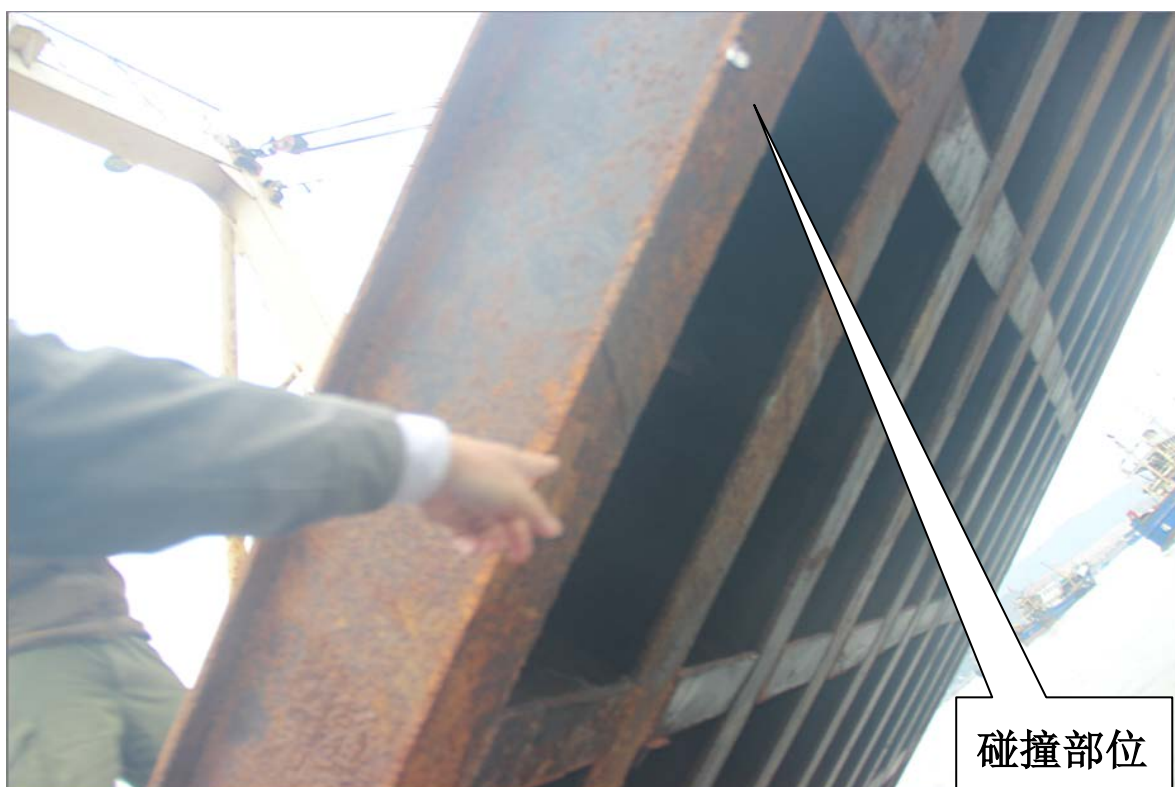
图 3：“金龙 228” 轮船艏碰撞痕迹

2. “金龙 228”轮船艏升降跳板下缘与左船艏锚链孔下缘水面附近有碰撞痕迹，跳板下缘粘连“鼎桐登 0355”船驾驶台顶棚绿色帆布碎片碰撞遗留物，擦痕中心距水面高度约 2.50m，并提取了其疑似碰撞痕迹混合物样品。

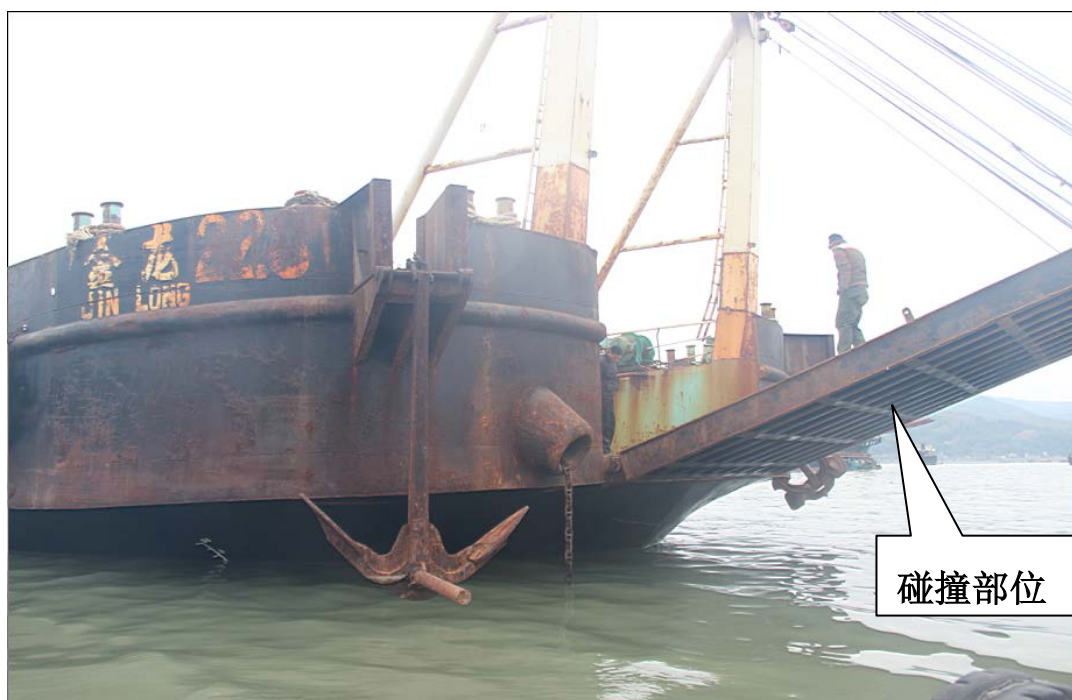
图 4：“金龙 228”轮船艙设施情况

(2)设备工作状况:甲板货船,船艏配备升降跳板;全船卫生间位于船艏主甲板左侧(驾驶台下两层);驾控主机和舵机各2部以及配备号笛与室外高音广播、雷达、AIS等相关助航设备;10人救生筏2只、救生圈6只等救生设备。本航次,“金龙228”轮汽笛与室外广播故障。

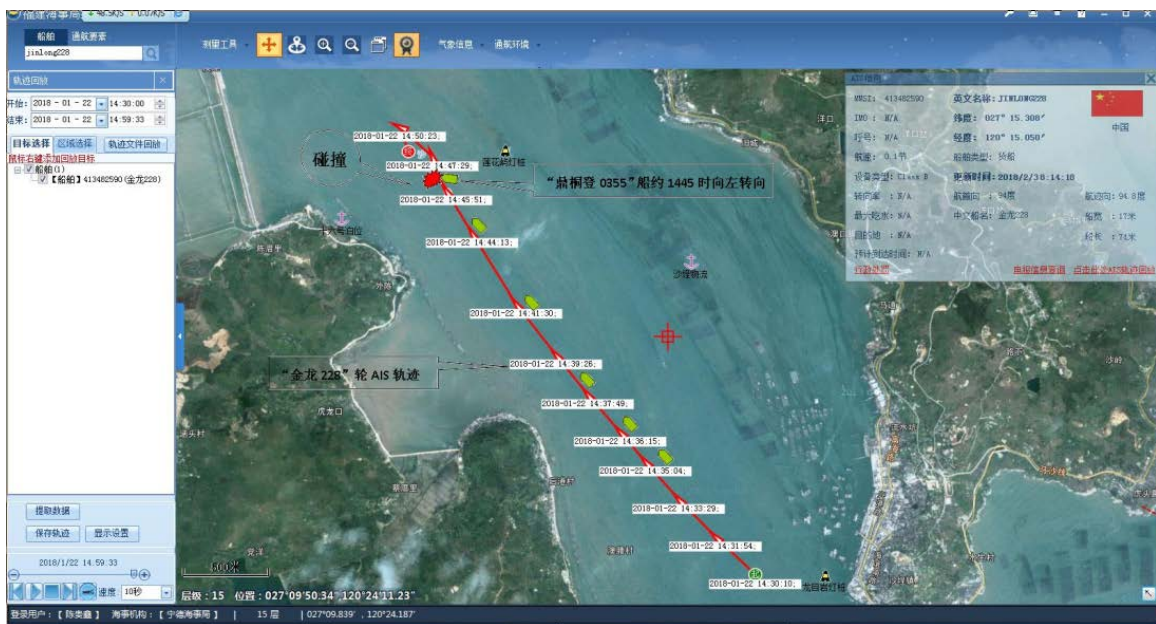
图 5：“金龙 228” 与“鼎桐登 0355” 航行轨迹示意图

域综合认定碰撞态势：“金龙 228”轮沿进港航道航行，“鼎桐登 0355”船自“金龙 228”轮右后方追越，在穿越“金龙 228”轮船头时发生碰撞。

约 1445 时，“金龙 228” 轮船位右正横莲花屿 0.20 海里(概位  $27^{\circ}11'.23N/120^{\circ}23'.37E$  接近 No.13 号灯浮)，航向  $329^{\circ}$ ，航速 5.8 节，与左转向穿越航道的“鼎桐登 0335” 发生碰撞。

约 1445 时，“鼎桐登 0355” 船穿越“金龙 228” 轮船头，与“金龙 228” 轮发生碰撞倾覆，驾驶员林某落水、失踪。
