# 福安“9·28” “鼎顺 5”轮与“SK LINE 719”轮碰撞事故调查报告

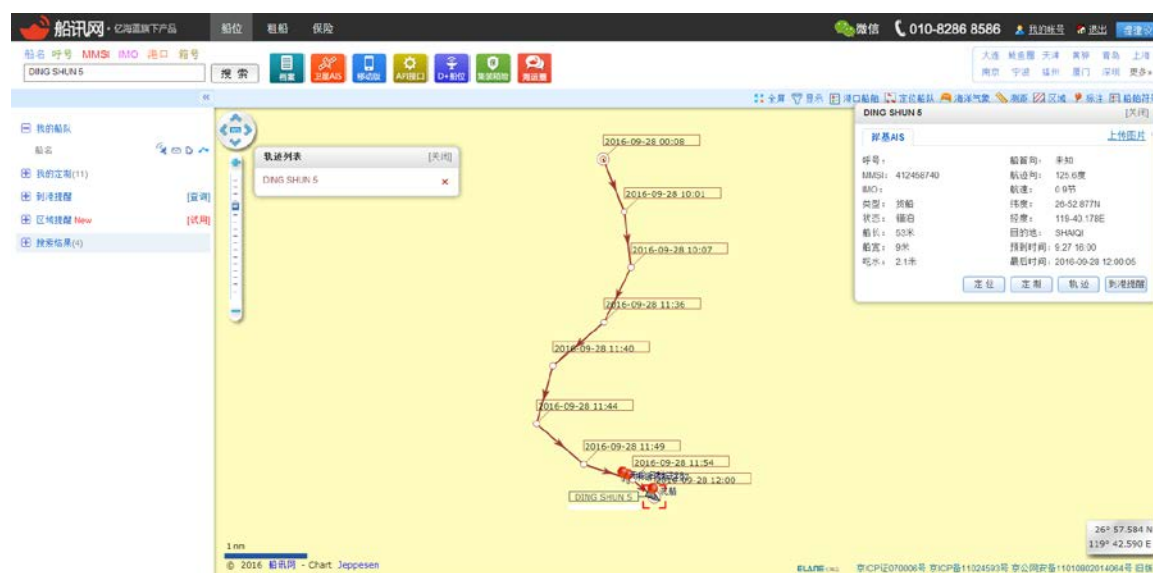
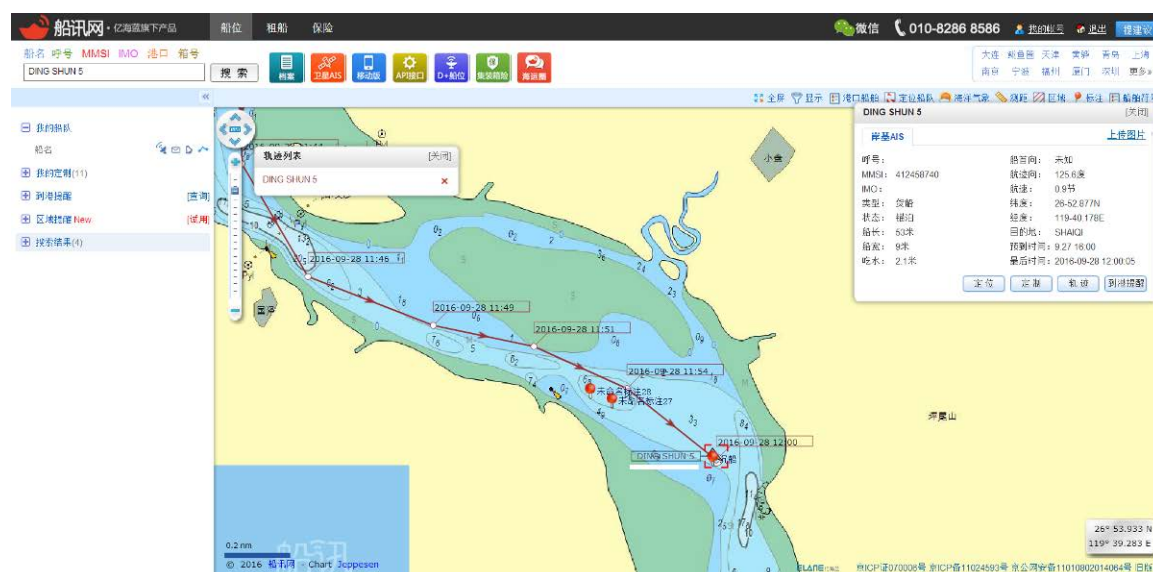
## “鼎顺 5”轮 AIS 轨迹截图

约 0950 时，发现船舶走锚，启动主机，全速顶流约十多分钟无法制止走锚后，起锚调头往下游择地抛锚。

约 1120 时，再次走锚，全速顶流约二十分钟无法控制船位后，调头拟前往福宁重工船厂下游水流较缓处抛锚。

约 1150 时，抵福宁重工附近水域，受洪峰和退潮影响，水流湍急，船舶舵效差，船舶被推向福宁重工对岸的申银船厂方向，船长操右满舵，船舶无舵效。船舶失控后，船身打横直接漂向申银船厂前沿的锚泊船“SK LINE 719”轮，船体先卡到其八字锚的双锚链上，随后船舶左舷第一舱中部位置撞到其球鼻首。

约 1200 时，货舱进水后，船舶右倾十多度，随即船头首倾进水沉没。船上 5 人落水，3 人获救，2 人失踪。
