# 霞浦“10.24”“国良136”与“闽霞渔运01179”轮碰撞事故调查报告

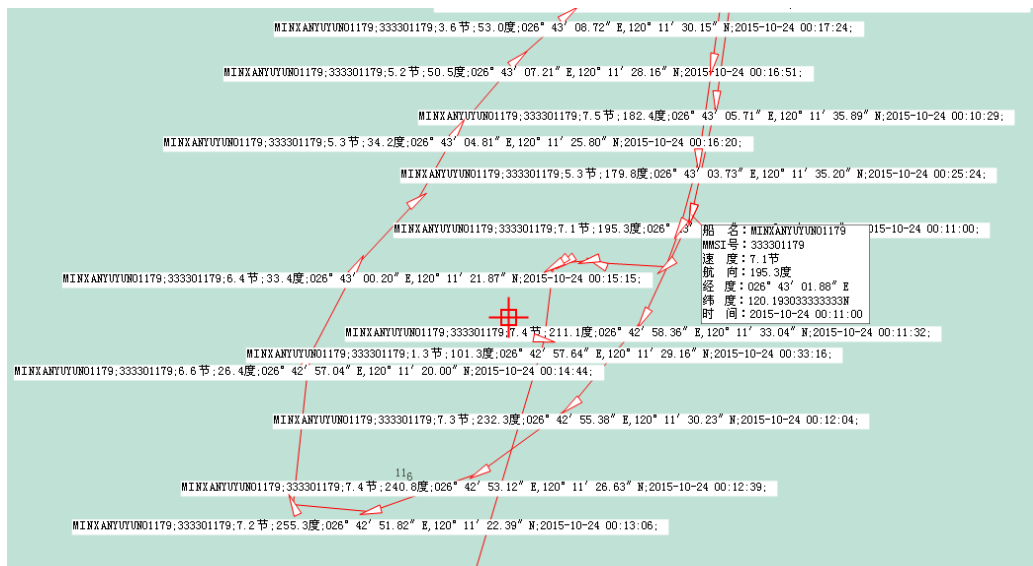
24 日约 0000 时，航速 7.9 节，航向 244.7°，位于 26° 44' 10.30"N/120° 12' 13.09"E，船向右偏转，值班船员发现国良 136 轮，两船相距 0.5 海里，未与对方联系，准备与对方过红灯。

约 0012，航速 7.3 节，航向 232.3°，位置 26° 42' 53.12"N/120° 11' 26.63"E，船向右大幅转向。

约 0013 时，航速 3.6 节，航向 335.6°，位置 26° 42' 52.06"N/120° 11' 19.37"E 与国良 136 轮发生碰撞。
