# 舟山“12·13”“浙普渔运98785”船与“浙椒机915”船碰撞事故调查报告

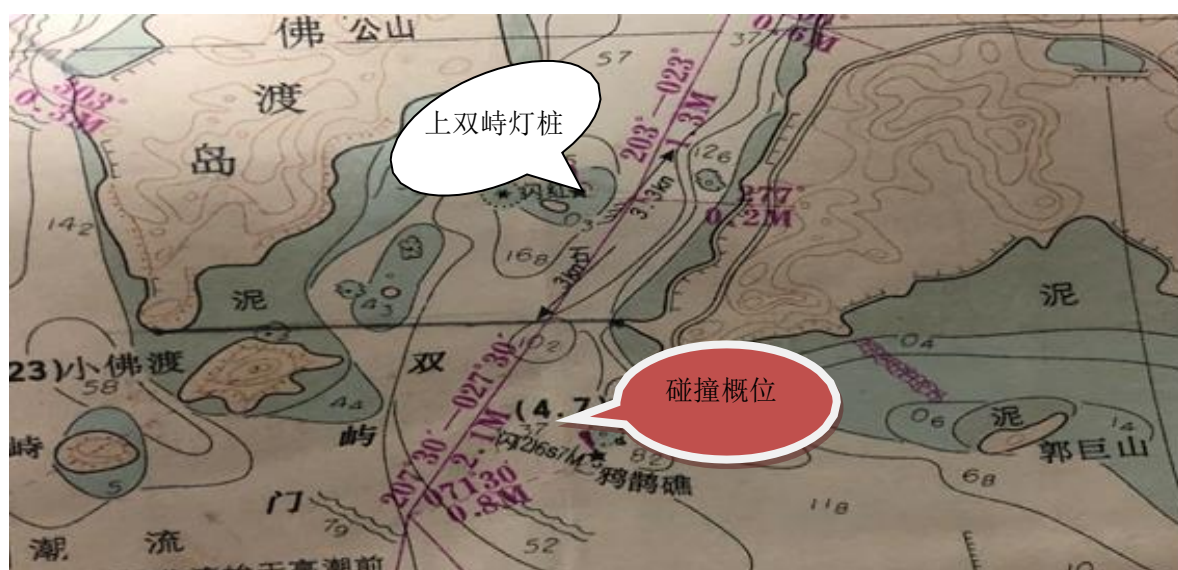
按照《浙江沿海及主要港口航行指南（2008年版）》推荐航法，船舶在以下推荐航线两侧航行（下图）。
