# 上海黄浦“4·1” “华伦 2788”轮碰撞“皖庐江货 0692”轮 碰撞事故调查报告

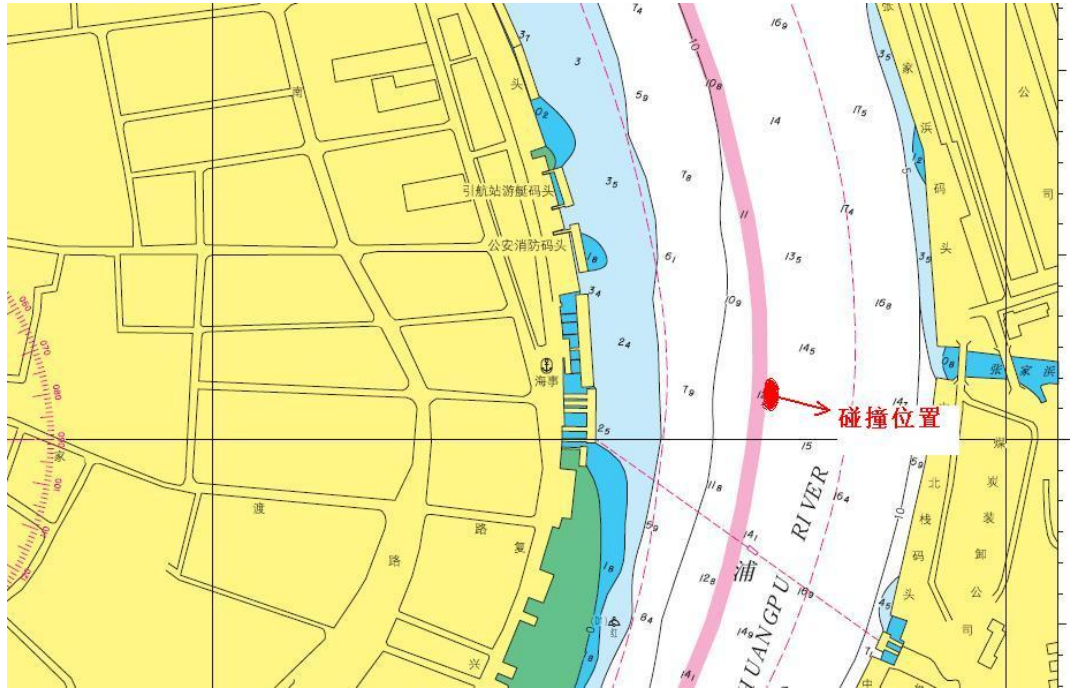
另对事发水域的调查，两船碰撞位置位于黄浦江董家渡弯头的浦东一侧的出口航道内。董家渡弯头航段长约 1 海里，弯度约  $56^{\circ}$ ，航道宽度 210-250 米，为黄浦江中最窄的航段。董家渡弯头特点是两端宽、中段窄，呈“瓶颈形”，其下端十六铺江面宽约 415 米，上端白莲泾江面宽度约 366 米，而董家渡江面宽度仅

约 330 米，因此江面的流速在“瓶颈口”更趋加速，河道又呈弯势，弯头水流均流向凹岸一侧（浦东侧）。

图 3： 事故水域海图

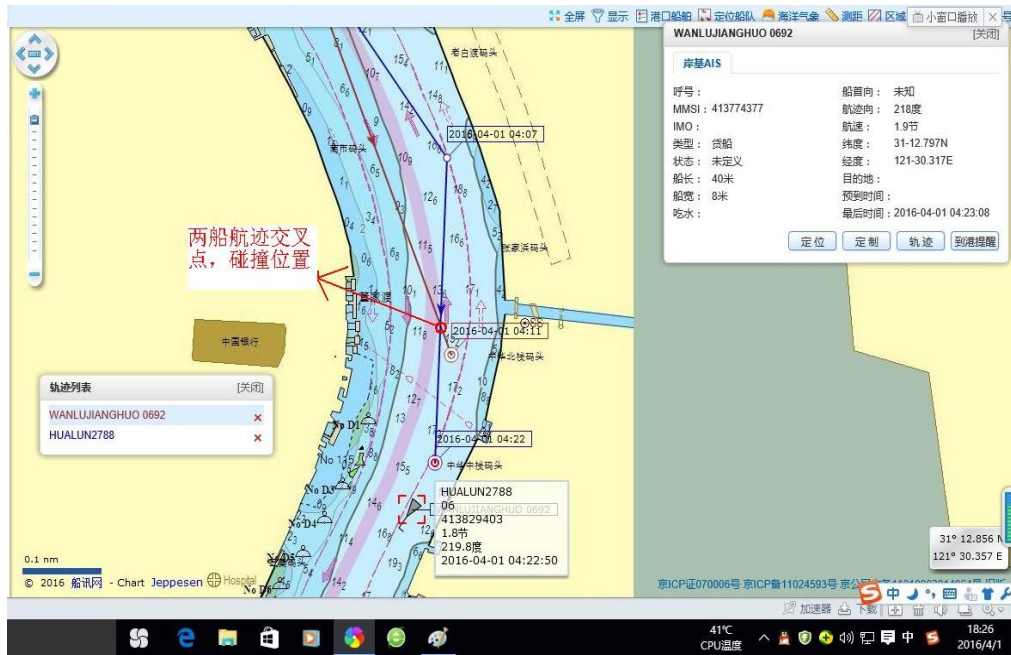
近，在水流和自身惯性力作用下，“华伦 2788”轮船艏右锚与“皖庐江货 0692”轮船体左侧中前部发生碰撞，碰撞位置位于董家渡弯头 115 灯浮附近水域的出口航道内。

约 0410 时，“皖庐江货 0692”轮淌航至董家渡弯头水域，由于能见度极差，“皖庐江货 0692”轮迷失方向，船舶驶入弯头处的出口航道，并从右向左横越在进口淌航中的“华伦 2788”轮的船首，距离仅相距 20-30 米，“皖庐江货 0692”轮立即加大油门，想从“华伦 2788”轮船首穿越过去，但是由于两船距离太近，“皖庐江货 0692”轮左舷中前部与“华伦 2788”轮右锚发生碰撞。

图 4：“皖庐江货 0692”轮与“华伦 2788”轮碰撞 AIS 轨迹图

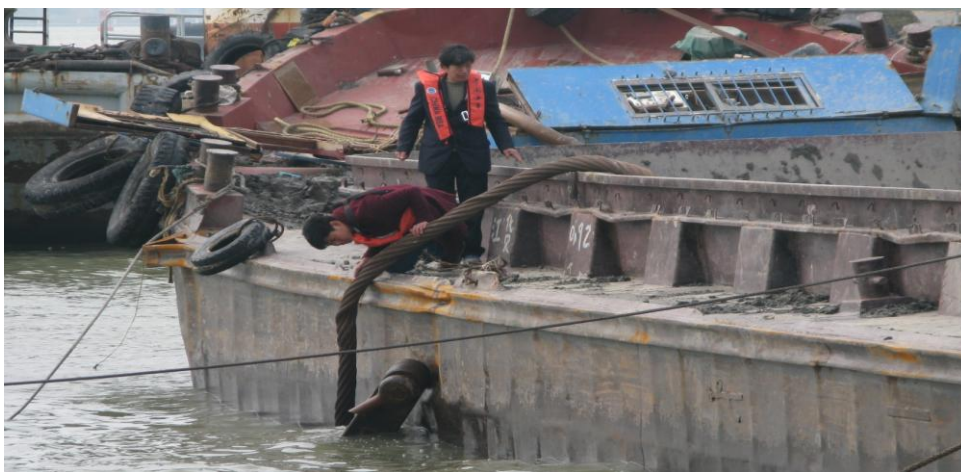
碰撞后，“华伦 2788”轮右锚插入“皖庐江货 0692”轮左舷中前部船体，造成船体破损，货舱开始进水。

船首右锚断裂，插入“皖庐江货 0692”轮左舷船体。

图 5：“华伦 2788”轮右锚插入“皖庐江货 0692”船体照片

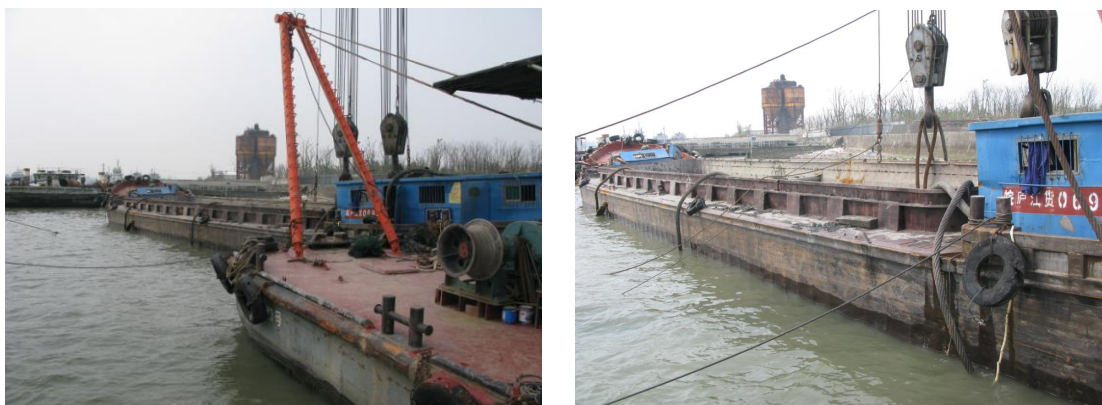
0820 时，打捞船“浦江肆号”到现场，开始下水探摸沉船。1200 时开始在沉船上穿引钢丝。1900 时，起吊钢丝穿引完毕。1950 时开始起浮。2030 时，开始就近码头减载渣土。2230 时减载结束，船体起浮。

4 月 2 日 0700 时，打捞船开始为沉船移位，1010 时，移动沉船至徐浦大桥上游码头临时披滩。打捞起浮过程中未发现遇难人员遗体。搜救工作持续进行中。

约 0423 时，“皖庐江货 0692”轮在持续进水约 13 分钟后，在航道内沉没。

图 6/7：“皖庐江货 0692”轮沉没打捞及打捞后照片
