# 椒江“10·16”“TAI XIN”轮与“永隆79”轮 碰撞事故调查报告

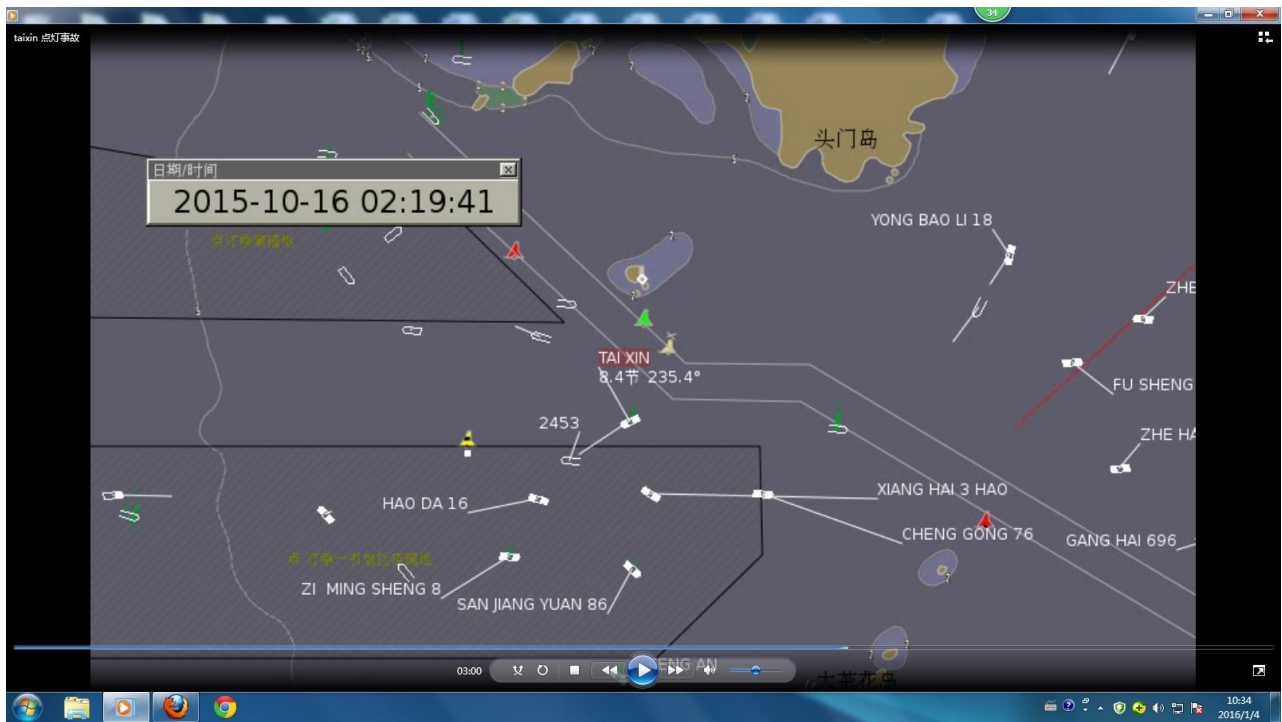
2、事故发生时通航情况及周围水域船舶锚泊情况（如下图所示）。其中，在事故发生地水域周围共有8艘锚泊船，分别是HAO DA 16、XIANG HAI 3 HAO、CEHNG GONG 76、SAN JIANG YUAN 86、ZI MING SHENG 8、“永隆79”轮以及未显示船舶名称的2艘船舶（具体方位如下图，编号2453为“永隆79”轮）。

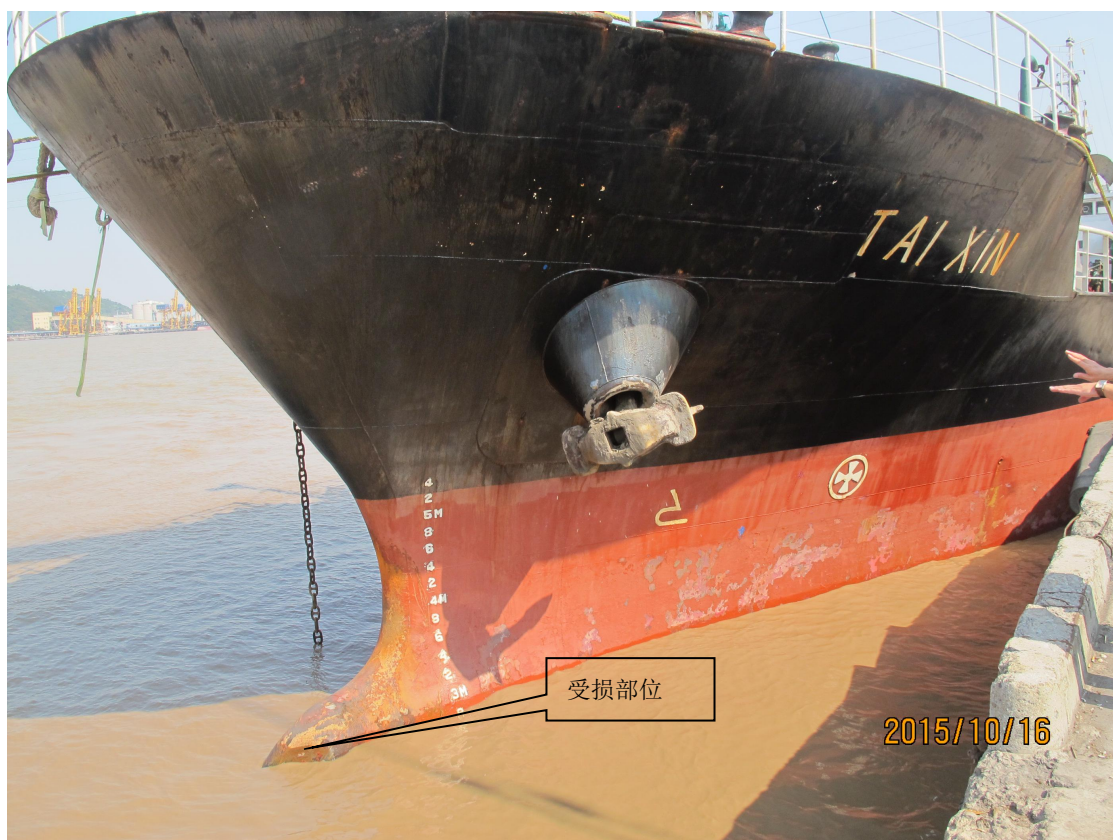
### 1. TAI XIN受损情况

3. “TAI XIN” 轮左舷球鼻受损，修复费用约40万元。

据船长陈述在16日约0220时，突然发现本船正前方约0.5海里有船，因当时在锚地中航行，航向不定，航速约5节，船上二台雷达开在6海里档，采取紧急倒车，右满舵，在船未完全右转时，船首球鼻位置

与对方船“永隆79”前货舱发生碰撞。碰撞后通过VHF 10频道报台州VTS，台州VTS指令“TAI XIN”轮协助“永隆79”轮进行抢滩、卸载等事情。

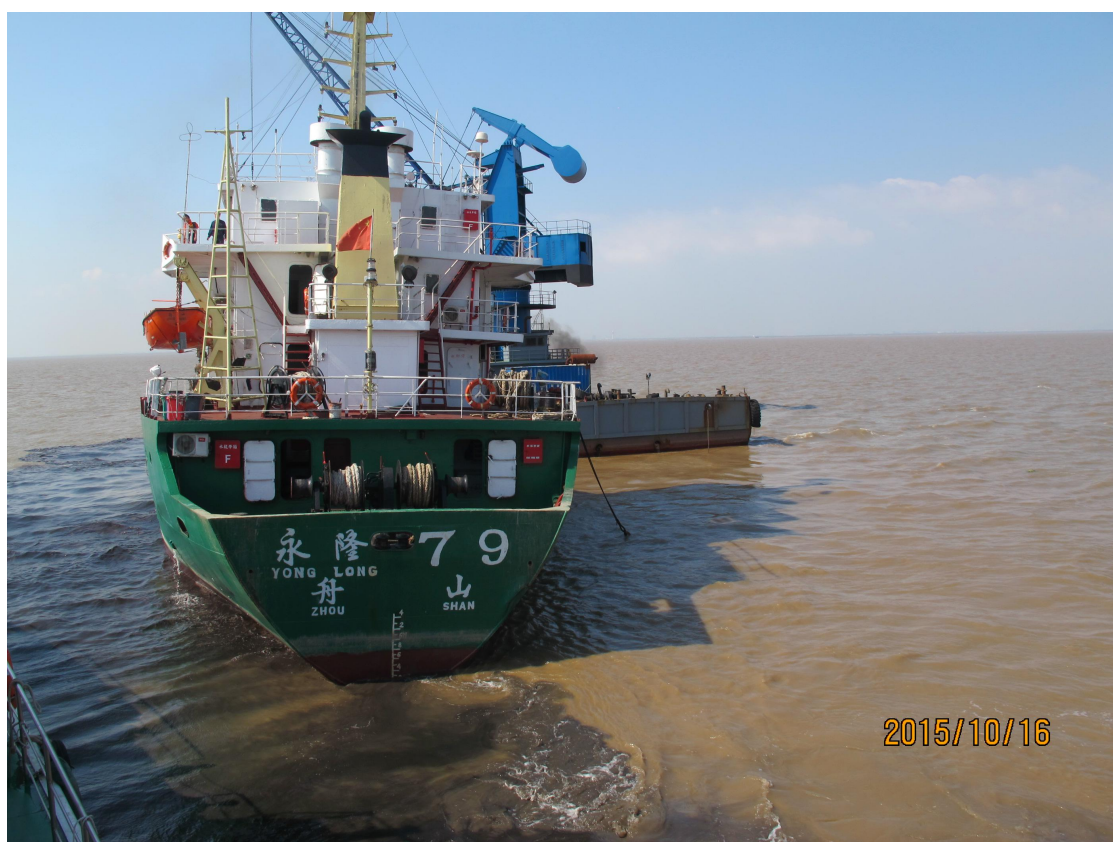
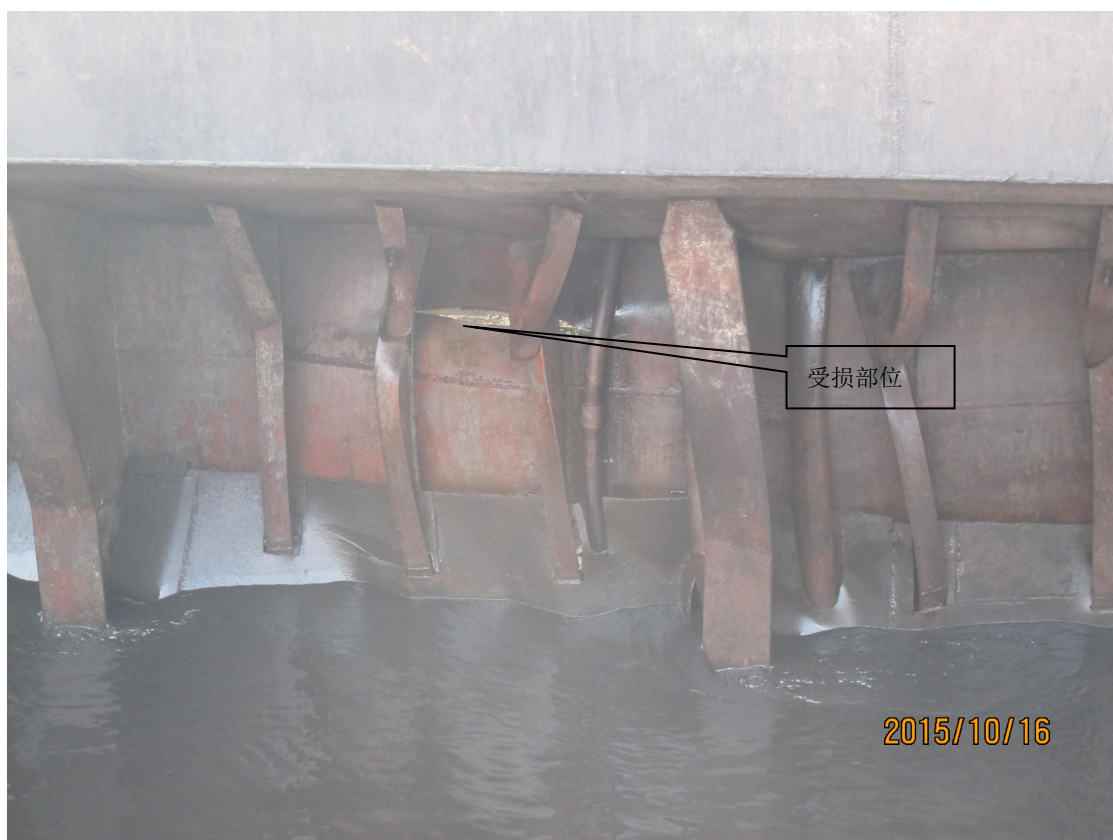
## 2、“永隆79” 受损及抢险

事故造成：1. “永隆79”轮右舷前舱外板局部凹陷并破损，裂口约100\*10CM，右舷舷墙等受损。修复费用约72万元。

约0220时，值班二副发现船尾右后方有船驶来撞上我轮右舷前舱位置。

碰撞发生后，船长上驾驶台，通知大副检查受损情况并报告台州VTS，大副报告前舱进水，船长下令备车，启锚进行冲滩抢险，并联系浮吊船、驳载船进行抢卸。

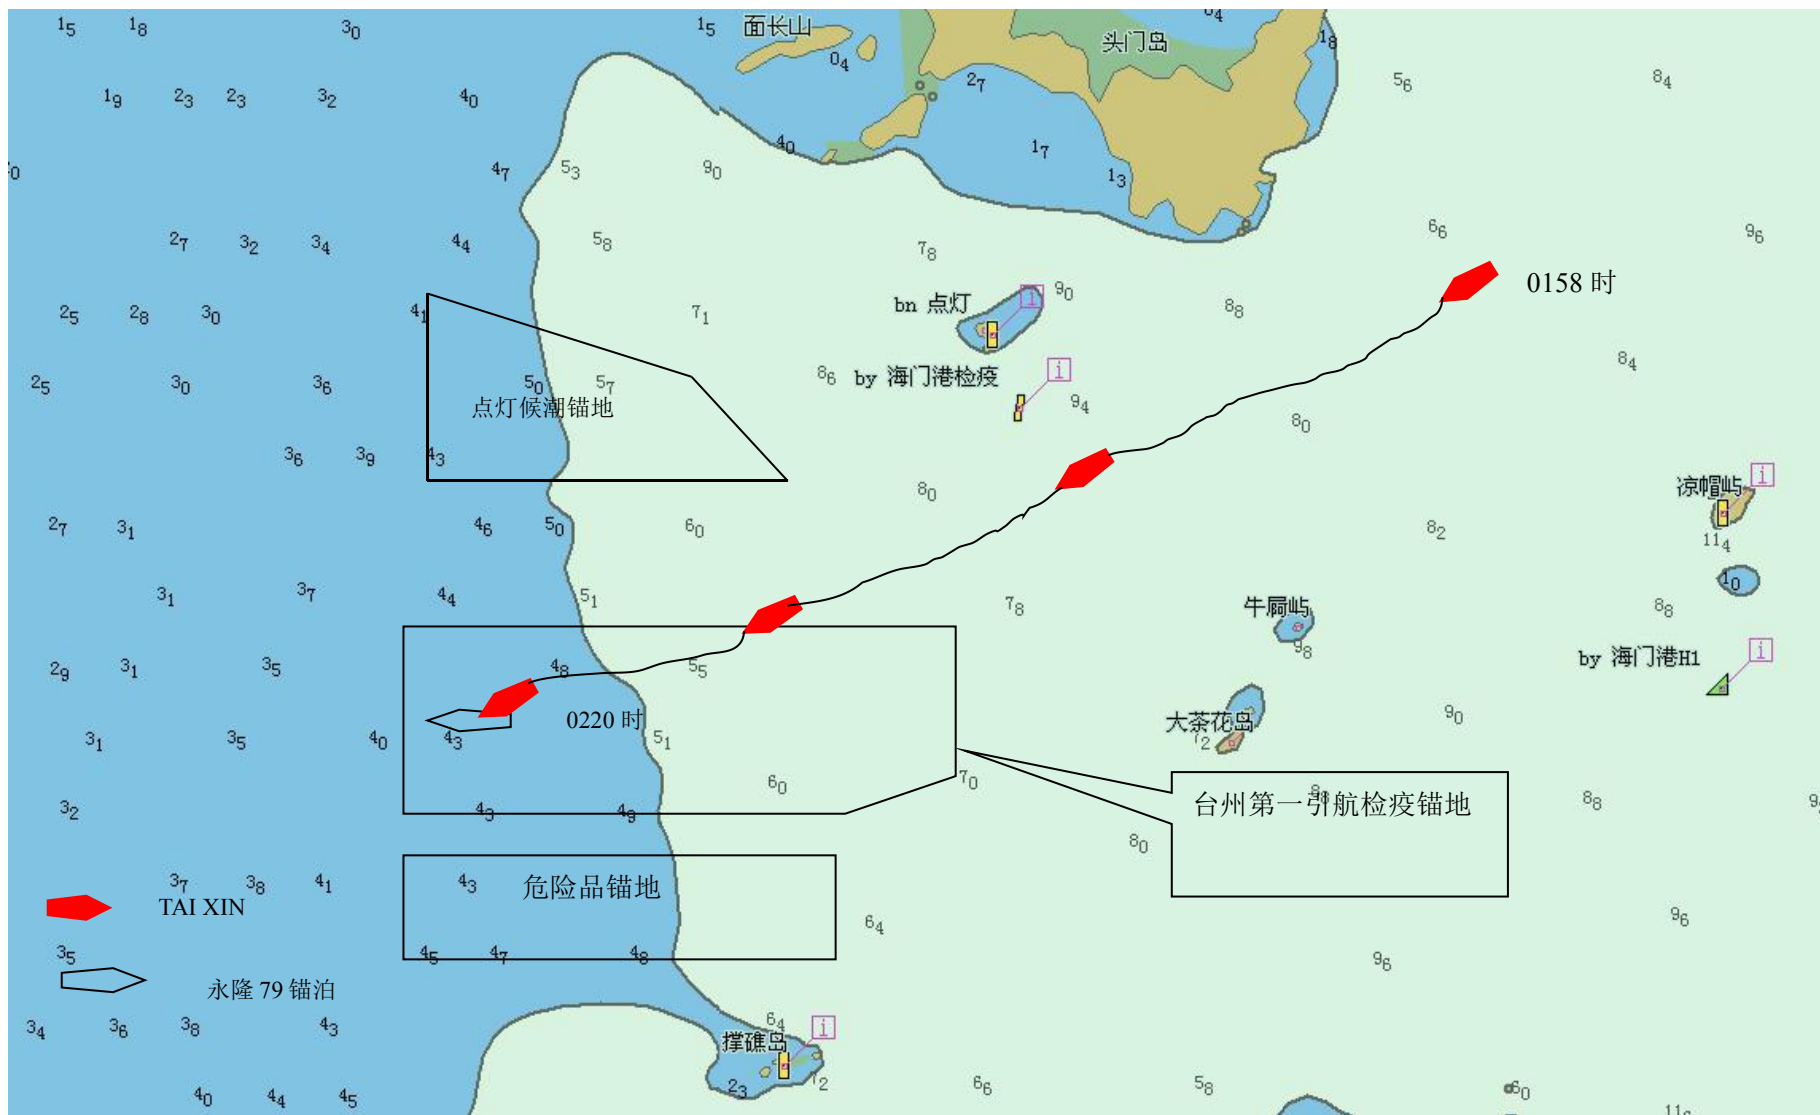
十、碰撞示意图

本次事故主要是由于“TAI XIN”当班船员瞭望疏忽，未采取安全航速航行，以致操作不当而引发事故。

危险。经查，该轮雷达、AIS、电子海图等助、导航设备均正常。在锚地航行寻找锚位过程中，将二台雷达开在6海里档，未及时发现有碰撞危险的船舶，直到碰撞前几分钟内、距离“永隆79”轮约0.5海里时才发现该船（“永隆79”轮），存在严重的瞭望疏忽，该轮船长、值班三副未能有效综合运用各种手段保持正规瞭望，导致判断严重失误。该轮违反了《1972年国际海上避碰规则》第五条和第七条的规定。

该轮在海上航行直至碰撞发生时，航速在8节左右（包括在锚地航行寻找锚位），未充分考虑该锚地及其附近水域船舶密度大、通航环境十分复杂的情况，未采用安全航速航行，违反了《1972年国际海上避碰规则》第六条的规定。

3、应急处置不当。该轮在两船相距约0.5海里时，对位于本船船艏正前方的“永隆79”轮，盲目采取右满舵的避让措施，不利于避免碰撞行动的要求。违反了《1972年国际海上避碰规则》第八条五款的规定。

070501SR2015008：建议“TAI XIN”轮船船经营公司（YUAN DA SHIPPING CO., LIMITED）应着力加强以下几方面的安全与防污染管理，避免类似事故再次发生。一是自觉履行好企业安全生产第一责任人的职责，切实抓好船舶安全和防污染管理工作；二是加强对船员《1972年国际海上避碰规则》、专业技能和责任意识等方面的教育或培训，特别是船舶航经复杂通航水域时，要求船长应亲自上驾驶台指挥并合理配置瞭望人员；三是针对本次事故发生的原因和存在问题进行深刻剖析，提出并落实相应的整改措施报海事机构。

070501SR201509：建议舟山市定海永隆海运服务有限公司应加强对船舶锚泊期间船员的有效值班管理等。
