# 天津“5·30”“瑞克麦斯汉堡”轮(RICKMERS HAMBURG)与“皖江顺 1318”轮碰撞事故调查报告

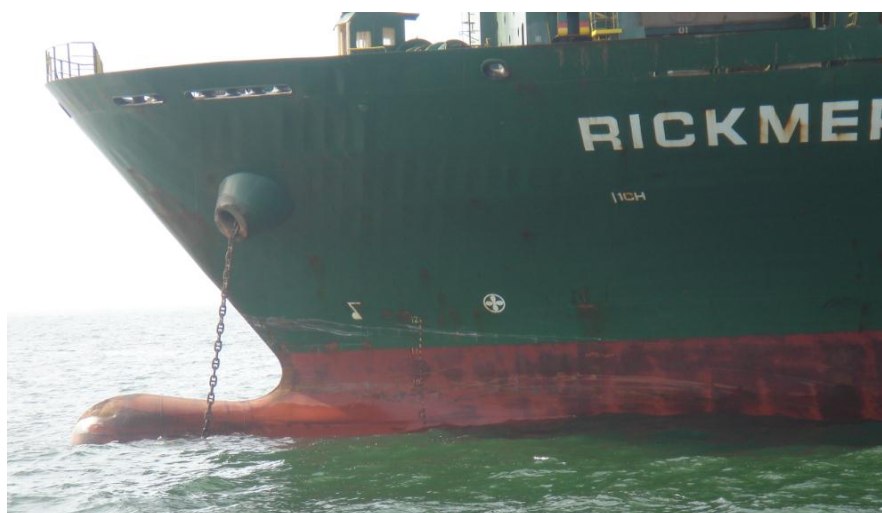
图 4 “瑞克麦斯汉堡” 轮受损情况

船舶球鼻艏有轻微变形, 球鼻艏上部和左侧船壳板有轻微划痕, 船壳板没有变形和破损。

通过对“瑞克麦斯汉堡”轮受损后的现场勘查, 以及对“皖江顺 1318”轮打捞出水后的现场勘查, 推断“瑞克麦斯汉堡”轮船头碰撞“皖江顺 1318”轮的左舷后部, 两船碰撞夹角约为  $90^{\circ}$ 。

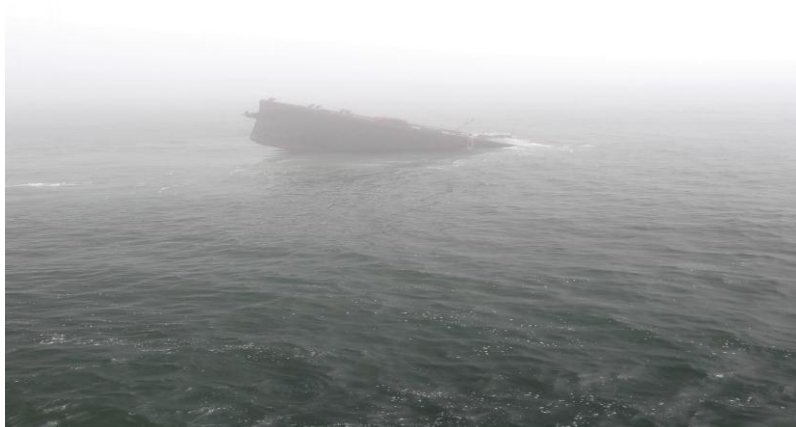
图 5 倾覆后的“皖江顺 1318”轮

“皖江顺 1318”轮进水沉没。船上 1 人死亡和 1 人失踪。

2、“华英387”分别于1145时和1411时对“皖江顺1318”轮进行水下探摸，未发现有生命迹象，该轮船尾触底，船头

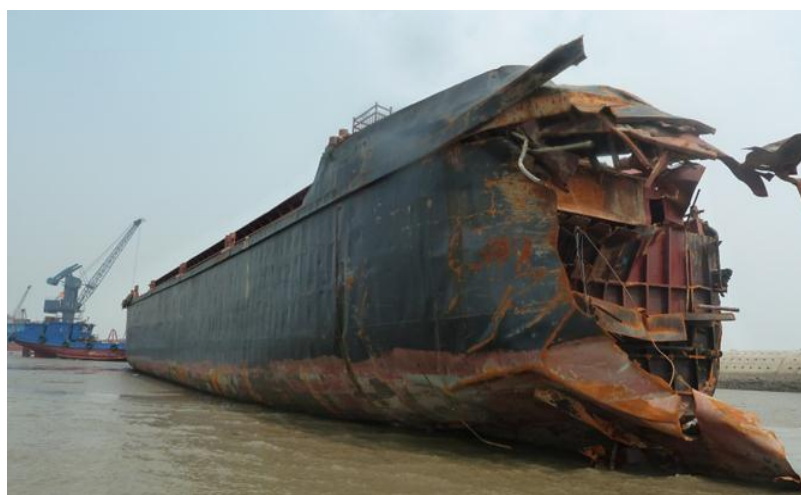
图 6 打捞出水的皖江顺 1318

0546 时，“皖江顺 1318”轮与“瑞克麦斯汉堡”轮发生碰撞，碰撞地点在天津港主航道入口南侧，位置： $38^{\circ} 52.3' N$ ， $118^{\circ} 11.1' E$ 。随即，“皖江顺 1318”轮机舱大量进水沉没。
