# 曹妃甸“06•22”“寿海 9”轮与“冀滦渔 03284”轮碰撞事故调查报告

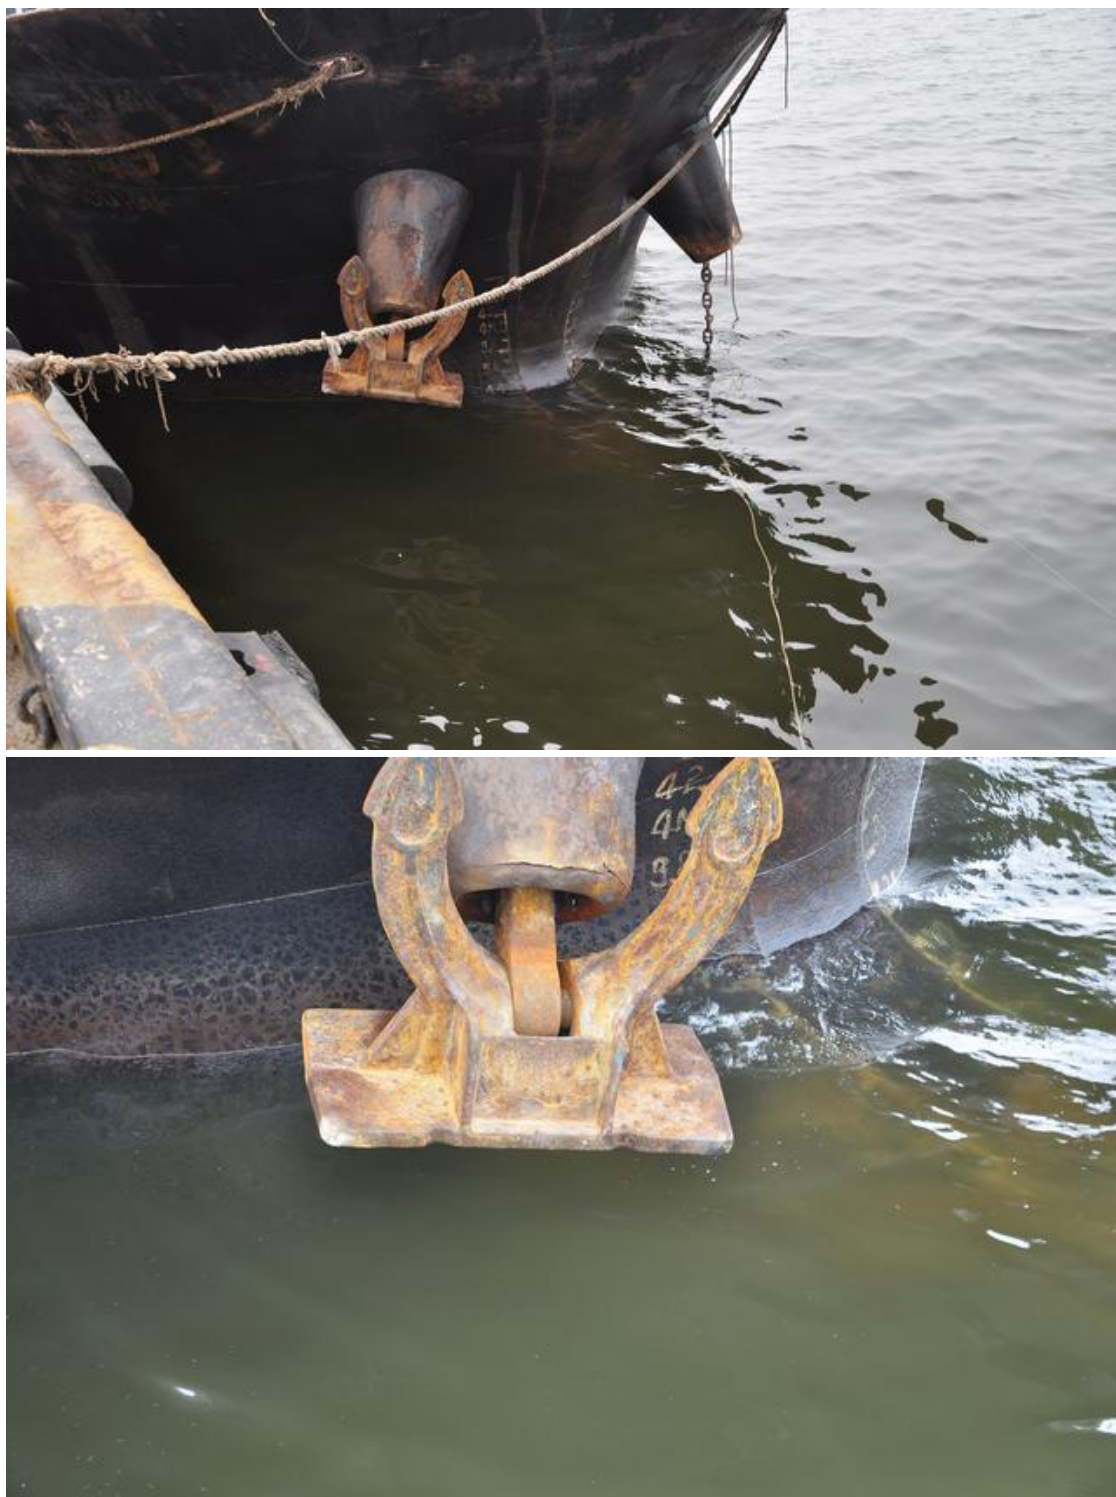
### (一) “寿海 9”轮

本次事故造成“寿海 9”轮右侧锚冠有轻微碰撞痕迹,“冀滦渔 3284”轮外观有破损,直接经济损失共计约 15 万元。

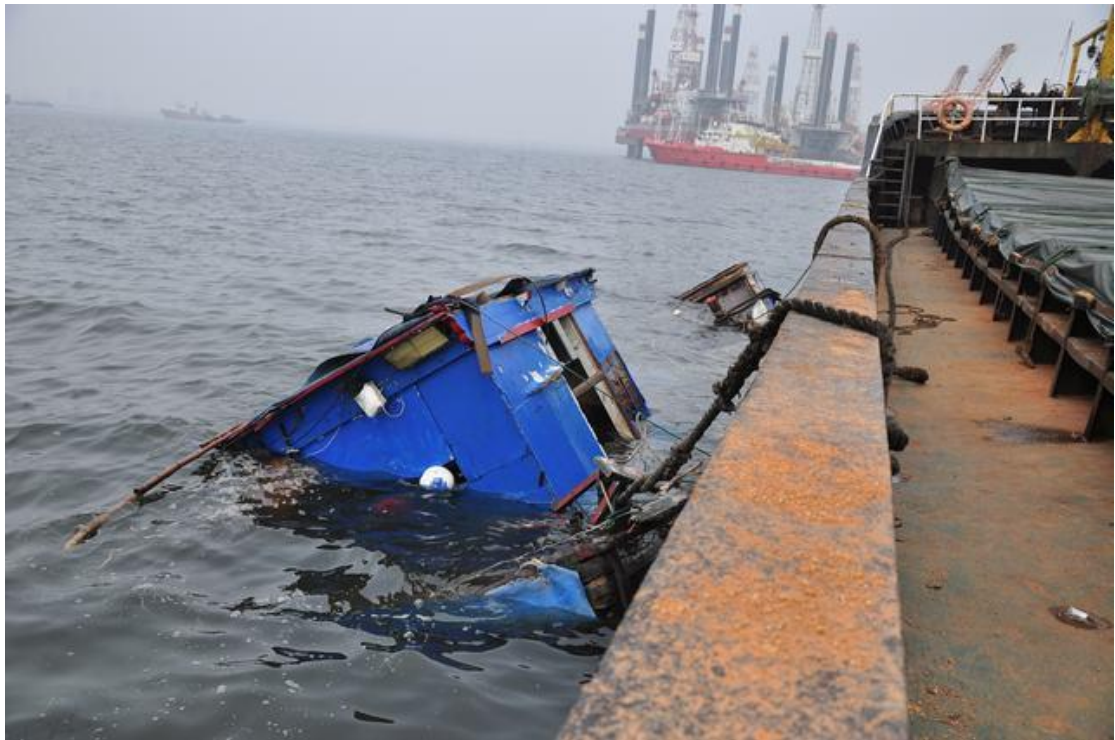
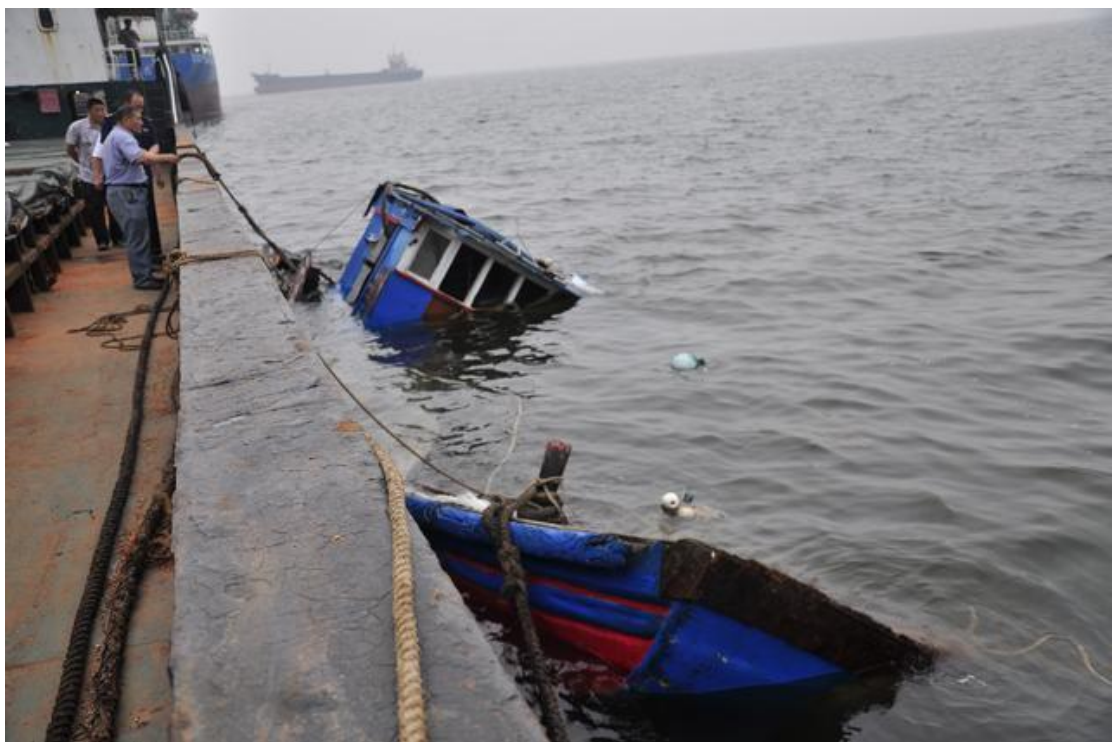
(二)“冀滦渔 03284” 轮

在约 1618 时,两船发生碰撞,“寿海 9”轮船头碰撞“冀滦渔 03284”左侧驾驶台前位置,“冀滦渔 03284”立刻翻扣,船长姚国光被水流冲出渔船驾驶台,渔民刘春雷本在渔船驾驶台后侧睡觉,发生碰撞渔船翻扣后顺势从驾驶台游出,渔民姚其元被扣在渔船船舱。

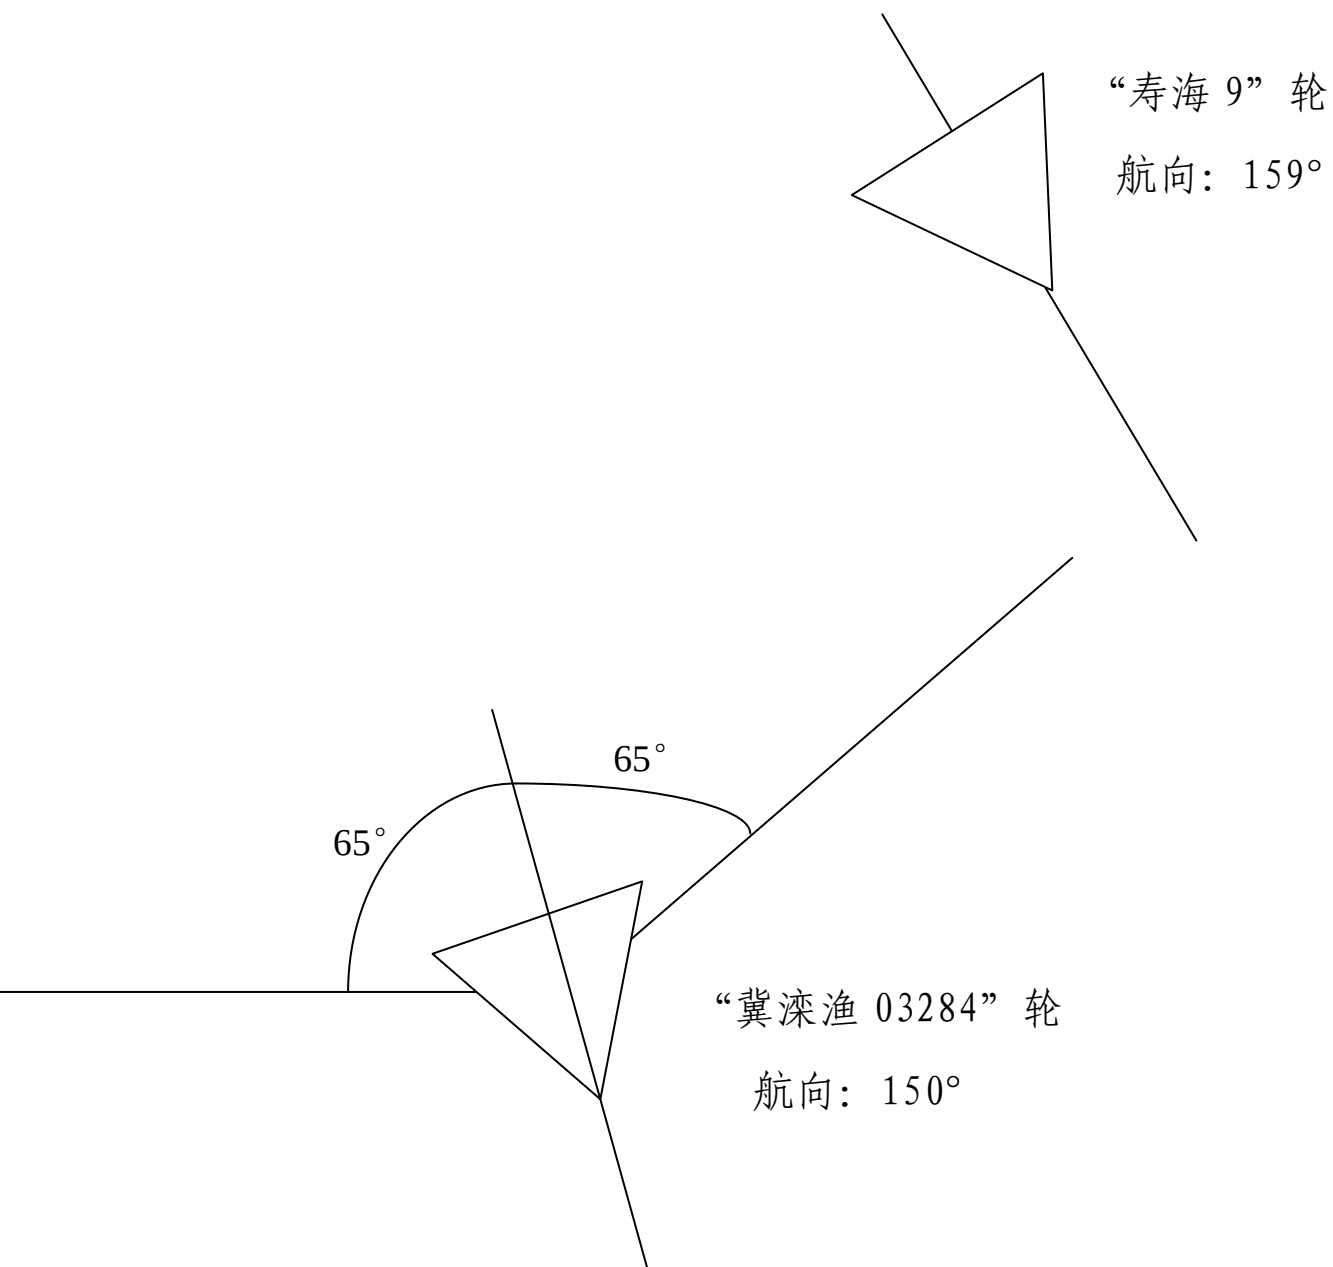
(1) “寿海 9” 最初发现“冀滦渔 03284” 轮时，“冀滦渔 03284” 在“寿海 9” 轮右前  $45^{\circ}$  舷角，距离 700 米左右。

由图可见：“寿海 9” 轮在“冀滦渔 03284” 轮左正横后  $25^{\circ}$  阴影面积内，“寿海 9” 轮正在追越“冀滦渔 03284” 轮。

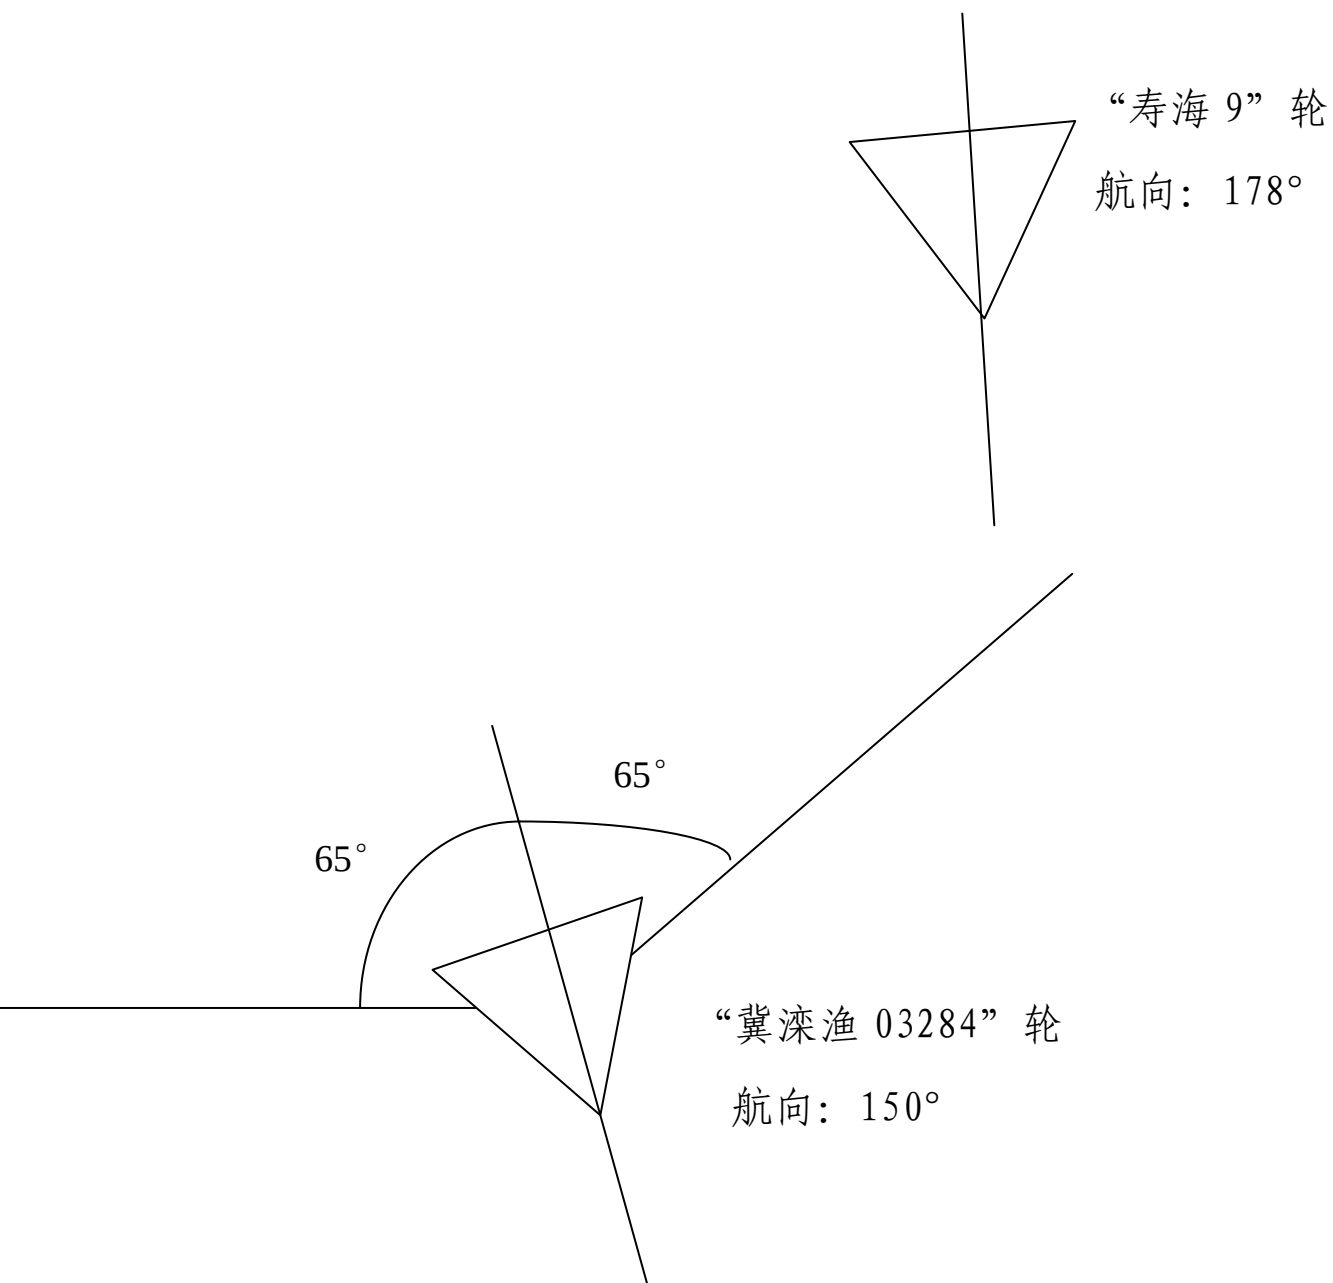
(2) “寿海 9” 转向后观测 “冀滦渔 03284” 轮, “冀滦渔 03284” 在 “寿海 9” 轮右前, 距离 100 米左右。

由图可见: “寿海 9” 轮在 “冀滦渔 03284” 轮左正横后 25° 阴影面积内, “寿海 9” 轮正在追越 “冀滦渔 03284” 轮。
