# **天津 4·23 “津工 2” 轮与 “兴达 777” 轮碰 撞事故调查报告**

编制单位：大沽口海事局

报告编制时间：2019 年 9 月 29 日

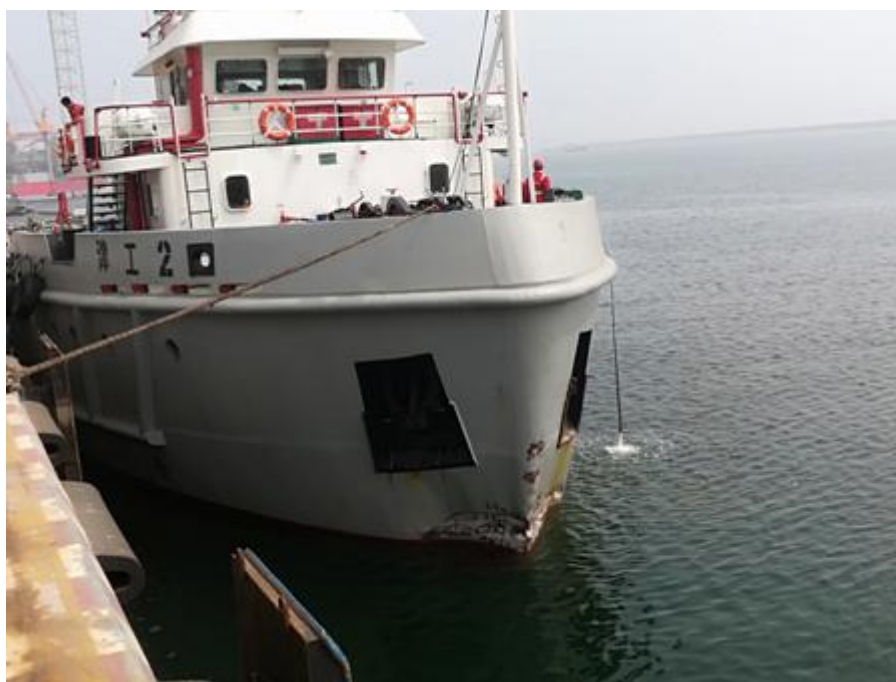
图 1 “津工 2”轮受损情况

事故造成“兴达 777”轮右舷船中载重线标志附近，由主甲板至 3 米吃水处破洞（2.5 米  $\times$  0.5 米），“兴达 777”轮进水后倾覆，最终沉没（概位  $38^{\circ}52'.79\text{N}/117^{\circ}55'.86\text{E}$ ）；“津工 2”轮水线以上艏柱向内凹陷 20 厘米，两侧约 80 厘米船板变形。
