# 唐山“11·24”“冀乐渔 02336”轮与“湘益阳机 5363”轮碰撞事故调查报告

## 1. 事故简况

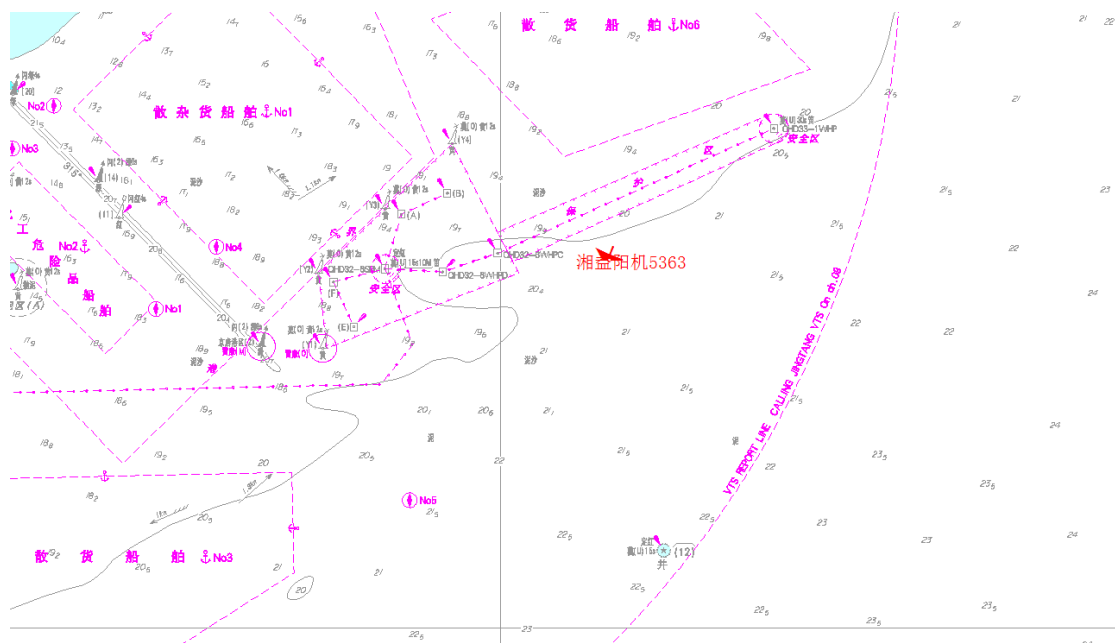
图 1：“湘益阳机 5363”轮沉船位置示意图

沉船地点为  $39^{\circ} 06' .95\text{N}/119^{\circ} 17' .64\text{E}$ ，距岸大约 13 海里，位于唐山海事局辖区船舶习惯航路，通航密度相对较大。

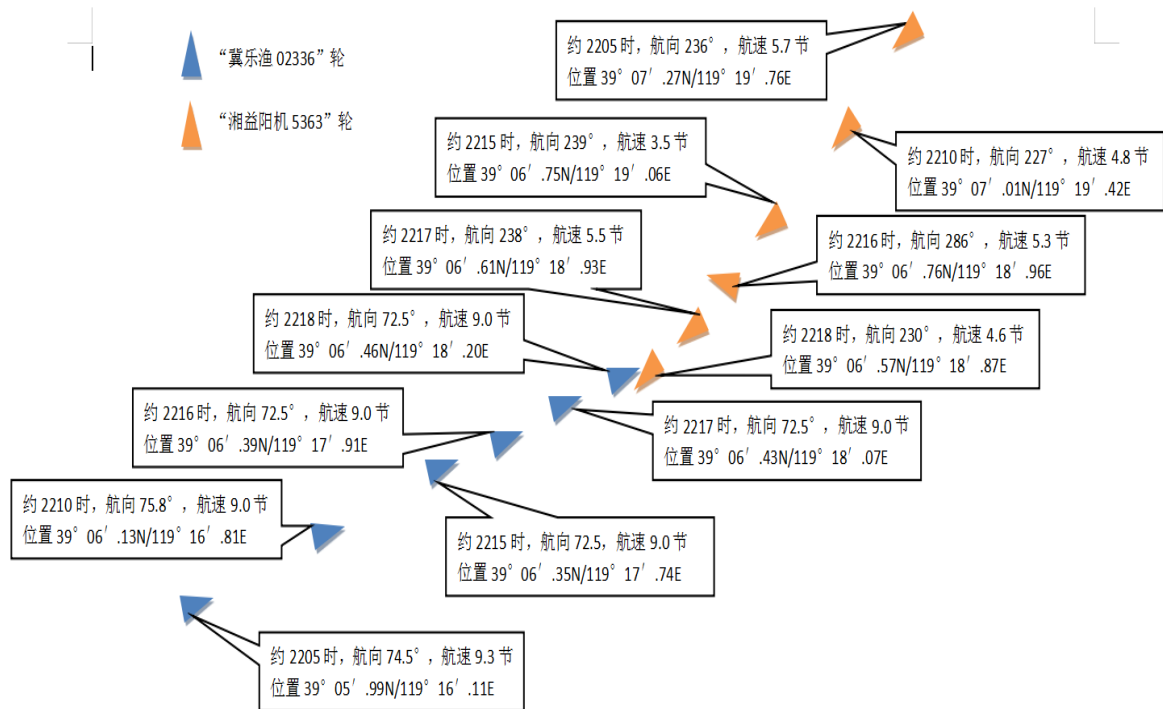
图 2：“碰撞示意图”

约 2218 时，“湘益阳机 5363”轮，航向约为  $230^{\circ}$ ，航速约为 4.6 节，两船发生碰撞事故。

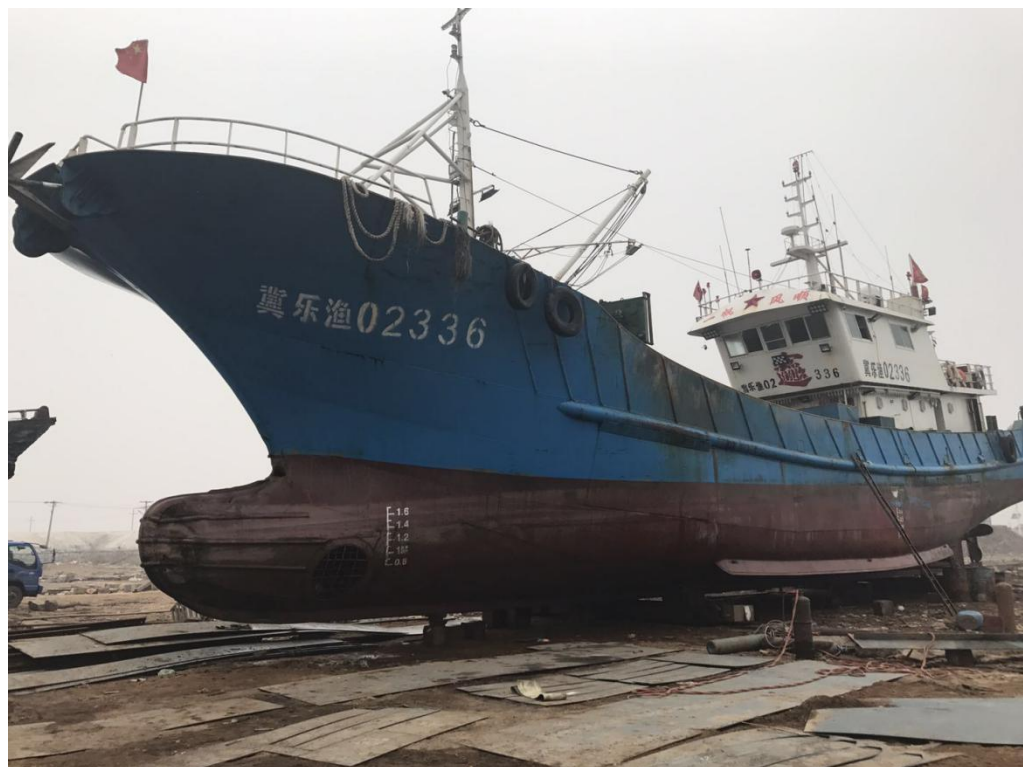
2018 年 11 月 26 日，海事调查人员在乐亭县滦河口修船厂对“冀乐渔 02336”轮进行了现场勘验，该轮球鼻首左前侧凹陷，球鼻首 4 处开裂，其他结构设备完好。

图 3：“冀乐渔 02336”轮左舷照片

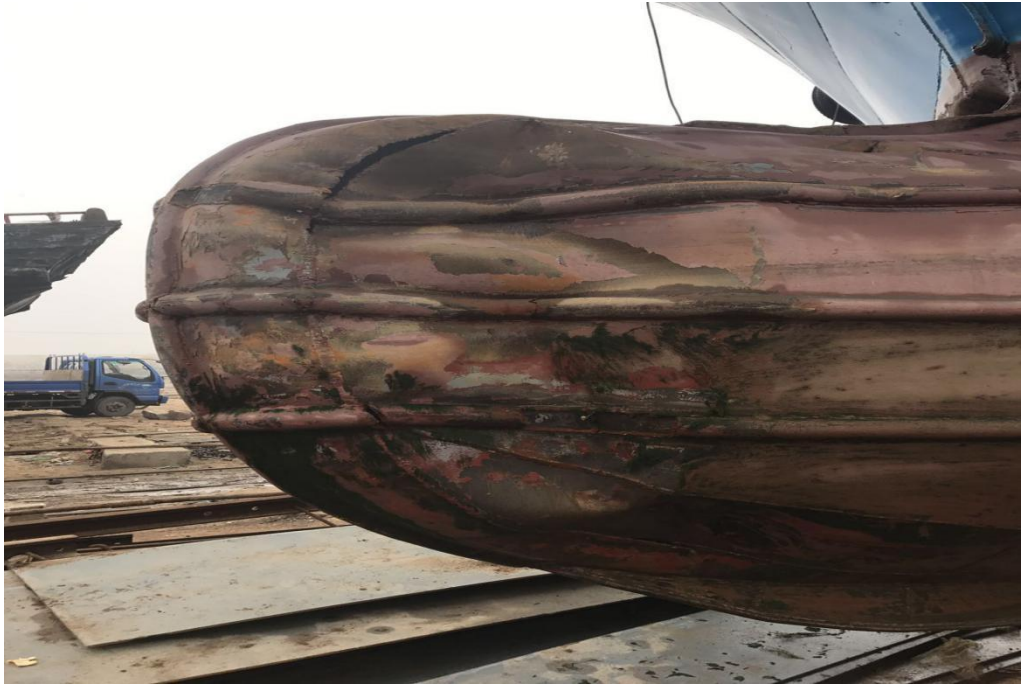
图 4：“冀乐渔 02336”轮左舷球鼻照片

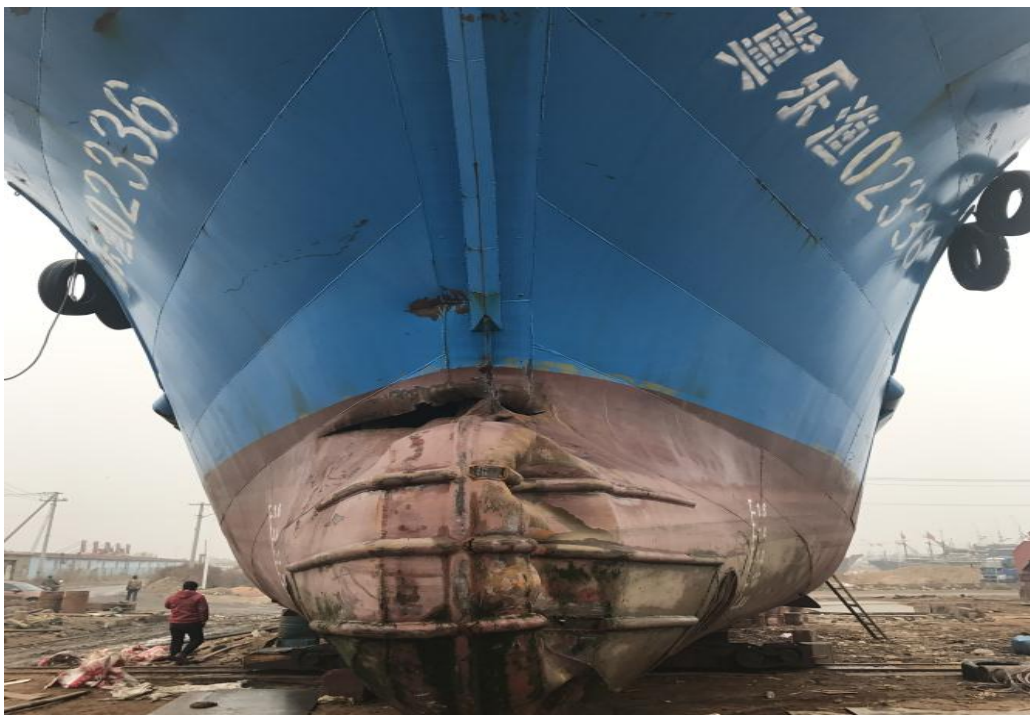
图 5：“冀乐渔 02336”轮球鼻首整体照片

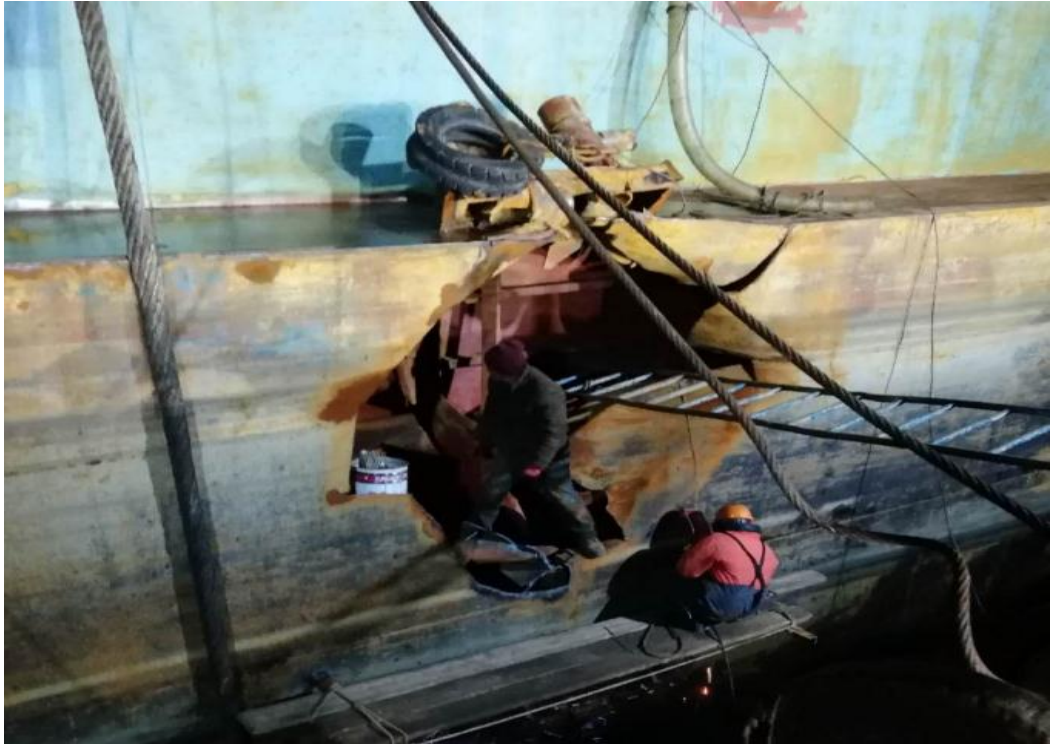
“湘益阳机 5363”轮打捞出水后据现场人员陈述该轮右舷靠近货舱中后部有直径约 2 米的圆洞。

图 6：“湘益阳机 5363”轮右舷破损位置照片
