MAIR010004202005

# 上海黄浦江“9·20”“X”轮人员伤亡 事故调查报告

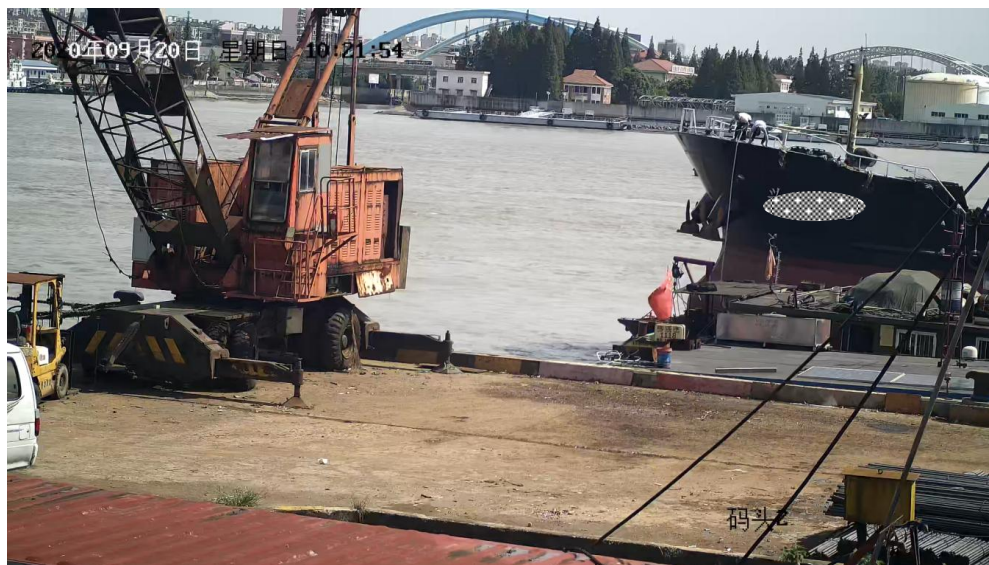
约 1021 分 50 秒，水手杜某清开始跨越艏楼甲板左侧舷墙顶上的栏杆，向三副方向走去。

约 1021 分 54 秒，水手杜某清俯身向三副手上缆绳抓去时，失稳摔至“H”轮左舷船尾顶棚的帆布罩上（坠落高度 3-4 米），随后又滚落至“H”轮船尾的工作艇上。

图 4：水手杜某清失稳坠落

“X”轮水手杜某清在带缆作业中违反海员通常做法，翻越至船首舷墙顶上栏杆外侧而失稳坠落是事故发生的直接原因。

在干舷甲板及上层建筑甲板的所有开敞部分，装设牢固的栏杆或舷墙，是提供船员保护的重要措施之一，按海员的通常做法，带解缆时作业船员应位于栏杆或舷墙内侧。翻越至船首舷墙顶上栏杆外侧带缆就使得原有的保护形同虚设，坠落风险剧增。

（一）福建省宁德市 L 公司应按规定建立风险识别程序，编制风险辨识手册，覆盖所属船舶生产经营的各个环节，对危及人身安全的风险应重点识别；按规定完善隐患排查机制，督促人员发现隐患时应及时报告并处理。

（二）福建省宁德市 L 公司应健全完善船舶关键操作方面的安全管理规章制度，譬如靠离泊作业、高空和舷外作业、进入封闭处所作业、明火作业制度等。

（三）福建省宁德市 L 公司应加强对所管理船舶船员的培训考核，保证船员掌握岗位安全知识及提升安全操作技能。

（四）福建省宁德市 L 公司应加强对所管理船舶的监督检查，包括监督及教育船员按照使用规则正确佩戴使用符合国家标准或者行业标准的劳动防护用品，按照水上交通安全和防治船舶污染的操作规则操纵、控制和管理船舶。
