# 广州“12·26”“仁建 15”轮与“海速 10”轮 碰撞事故调查报告

编制单位：广州海事局

编制时间：2019 年 4 月 9 日

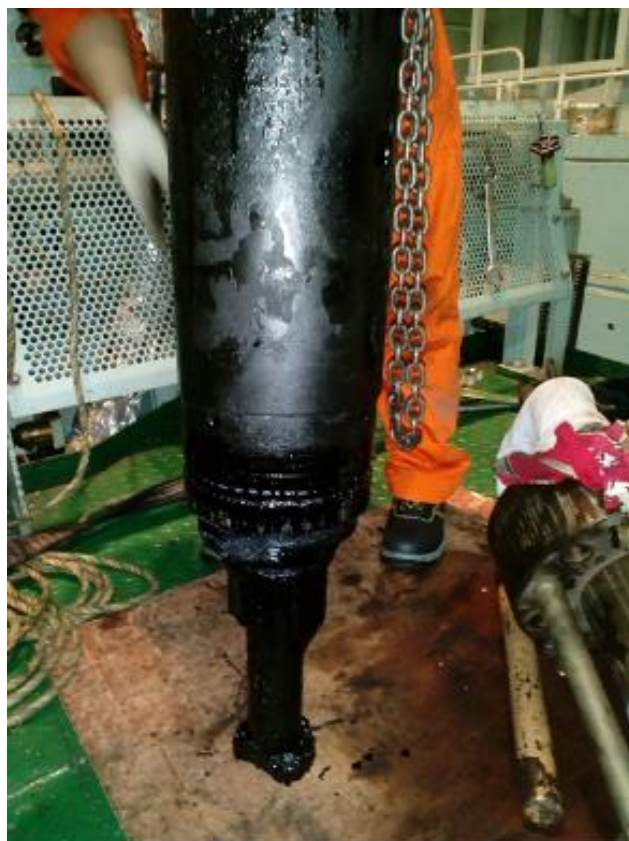
图 3: NO. 8CYL 高压油泵柱塞套筒

2019 年 1 月 3 日至 1 月 11 日，该轮在船厂自行检修了主机。拆检过程中，机舱人员发现 NO.8 缸的高压油泵积碳情况严重，特别是在油门和可变喷油定时的齿圈位置，这种情况容易导致油门齿条被卡住。

因此，主机 NO.8 缸的高压油泵积碳严重造成油门齿条卡住是本次事故船舶倒车指令发出后主机倒车启动失败的原因。

“仁建 15”轮《船舶和设备月度维护计划/报告》（2018 年 11 月）第 27 项要求，在 2018 年 11 月份应对 NO.8 高压油泵拆检、密封环更换、定时校正，但大管轮于某仅在该项工作执行情况填写“状况良好”，并未进行拆检，船长章某源、轮机长叶某强在 12 月 1 日对该计划完成情况进行了签名确认，船舶没有按计划进行主机日常维护保养，违反了公司安全管理体系文件“船舶和设备维护程序”（SP1001）的规定，使船舶存在一定的安全隐患。

2.加强对船舶落实维护保养情况的检查,督促船舶认真按计划要求开展主机、舵机等设备的维护保养工作,及时发现并消除安全隐患。
