# 中山“4·6”“粤广州货 1033”船 与“粤中渔 81746”渔船碰撞事故调查报告

## 简 介

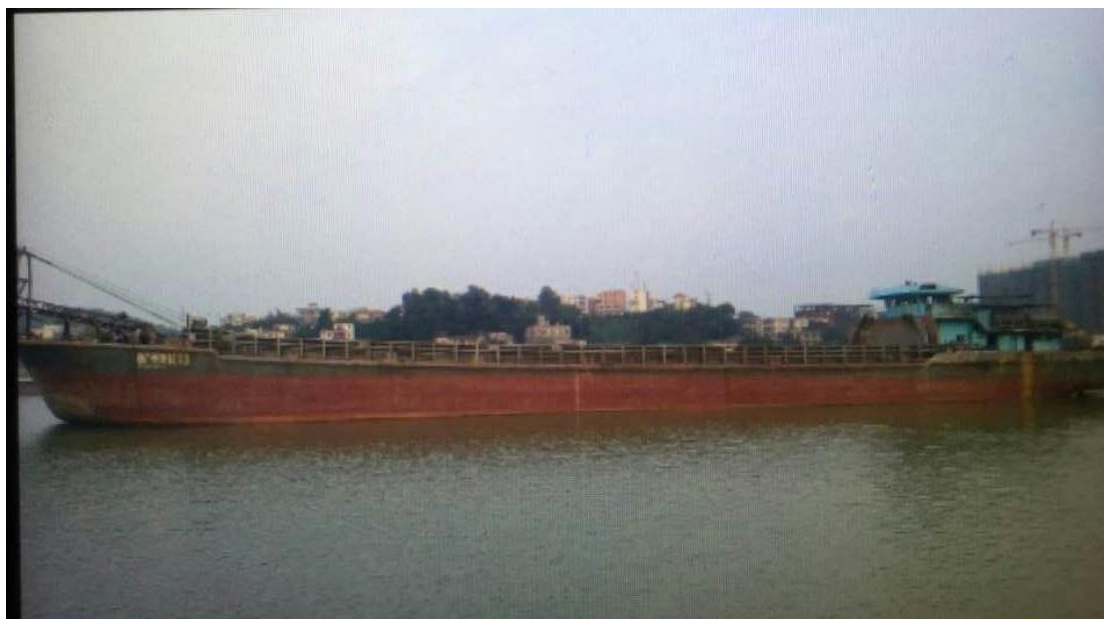
图 1 “粤广州货 1033” 船（拍摄于事发后）

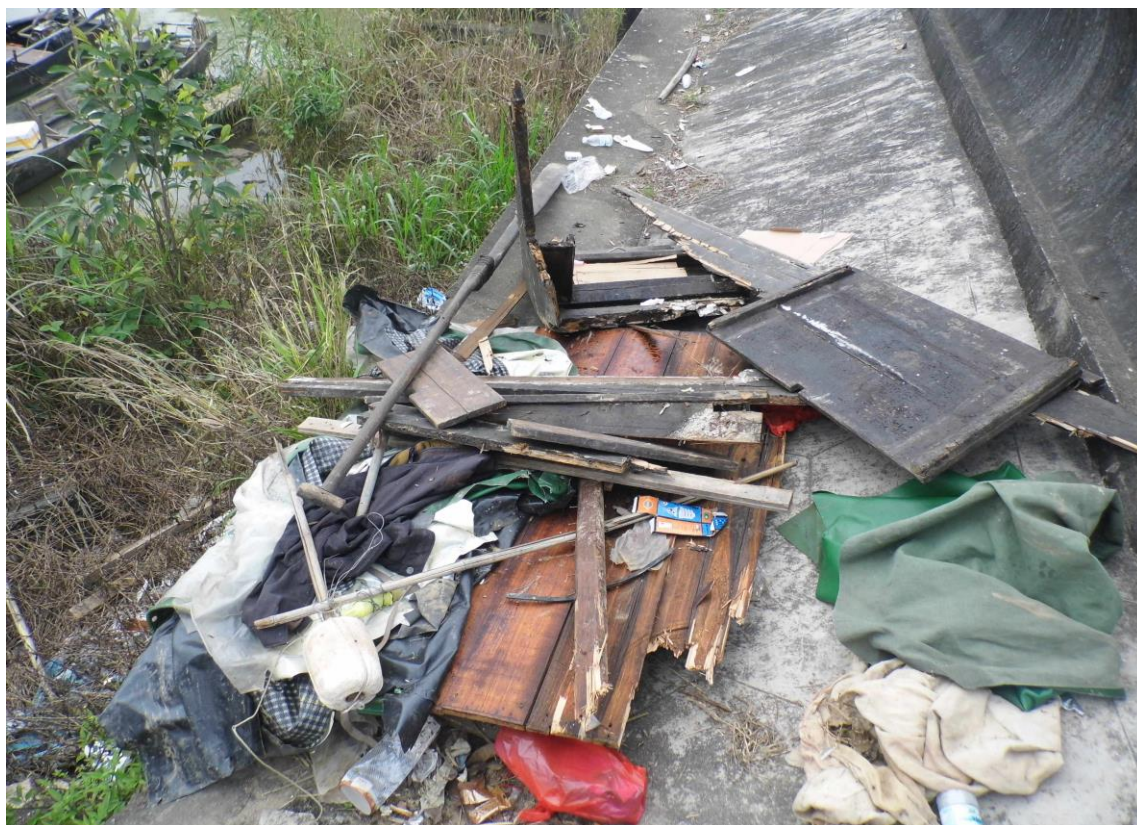
图 2 “粤中渔 81746” 渔船（拍摄于事发后）

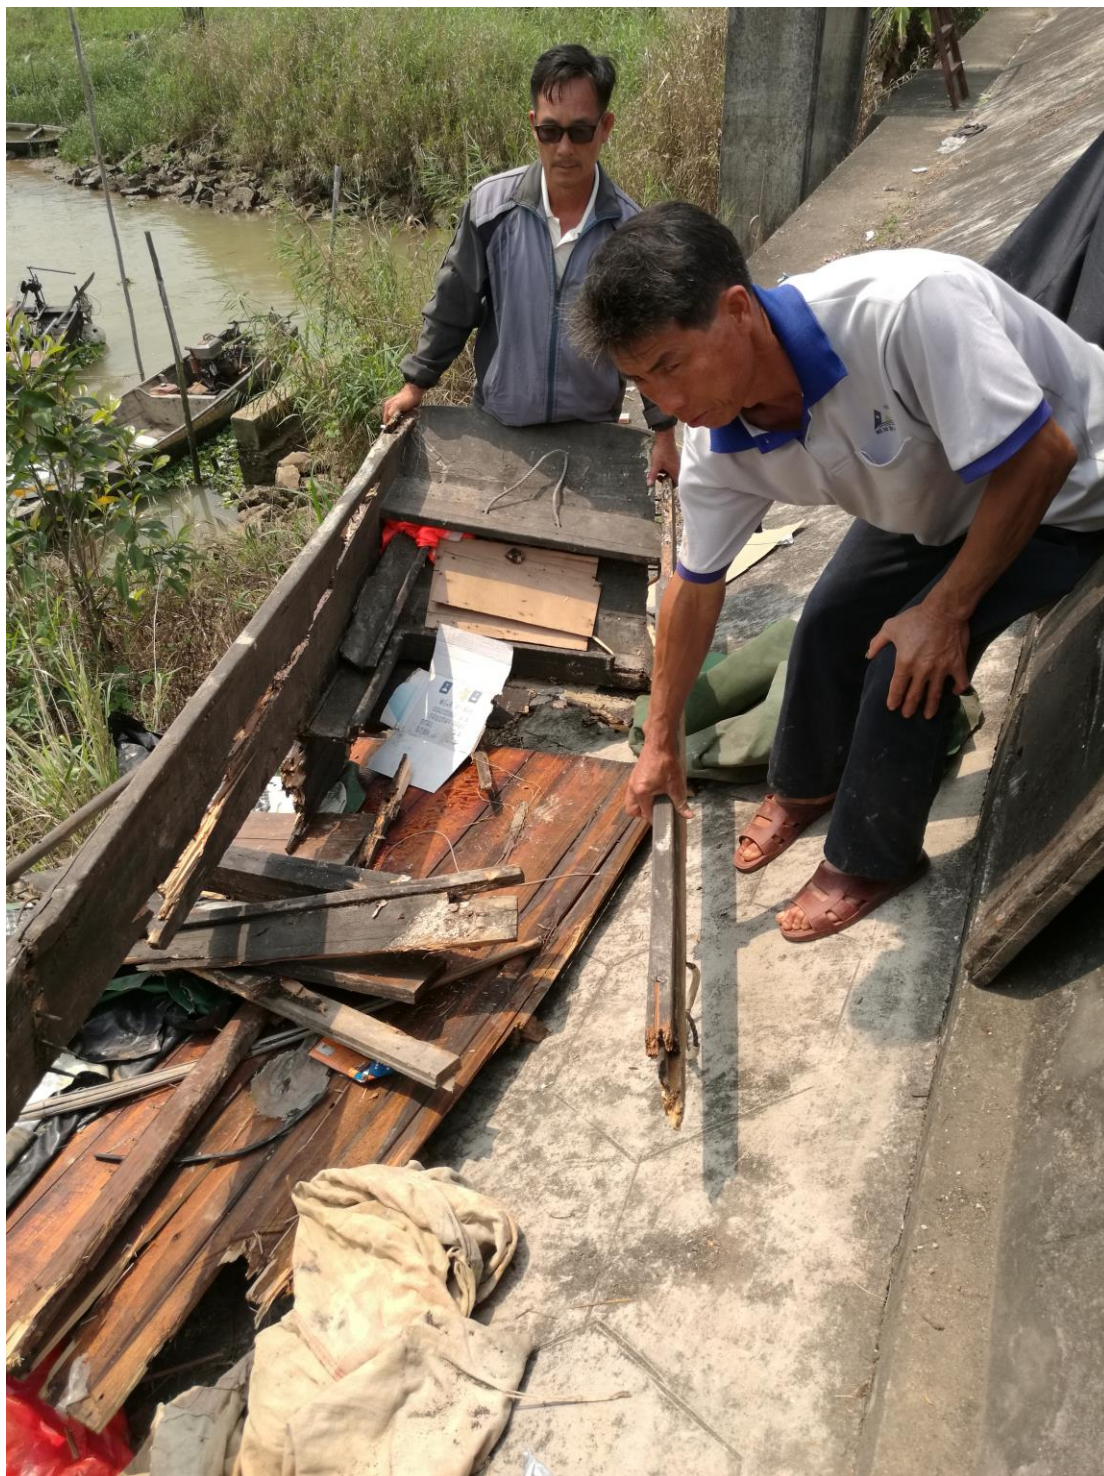
图 3 “粤中渔 81746” 渔船（拍摄于事发后）

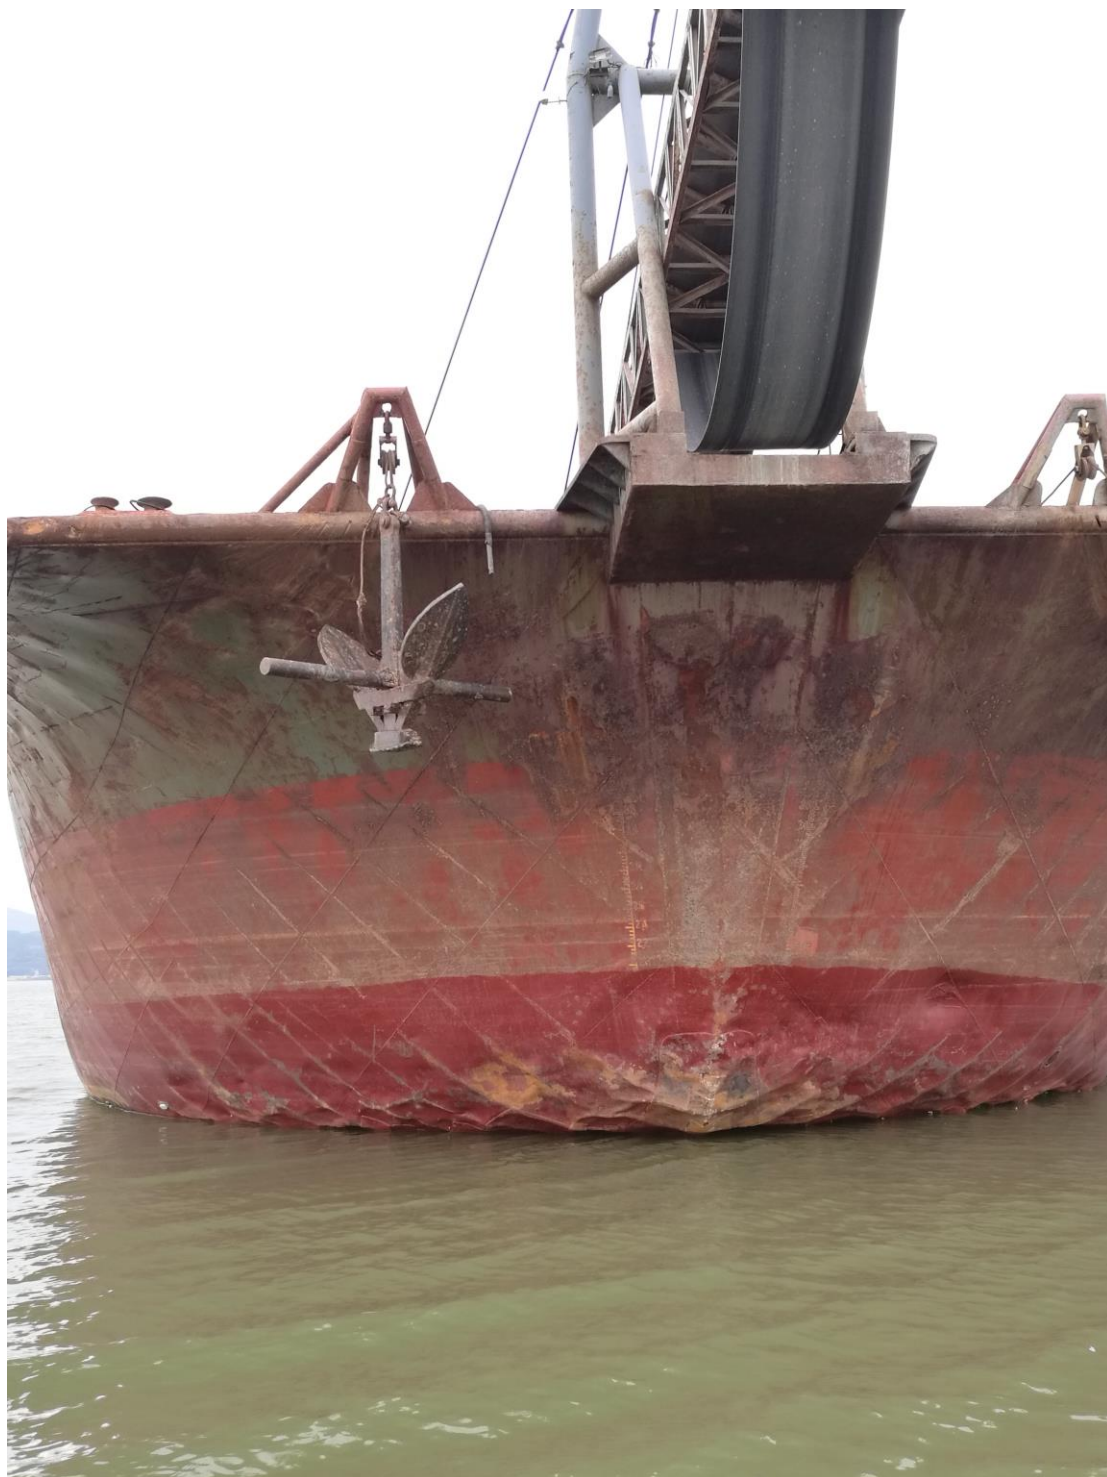
（5）从现场勘察发现“粤广州货 1033”船船首有红色油漆脱落痕迹，被撞渔船破碎的木板上有少量红色油漆，事发后将油漆送有关鉴定机构检验，但由于油漆残留过少，鉴定机构无法鉴定，但是从油漆的颜色来看，同为红色，存在

图 4 粤广州货 1033 船艏图

认定理由：事故造成“粤中渔 81746”渔船破碎沉没，经事后现场查勘，发现“粤广州货 1033”船船艏正中位置有轻微擦痕，“粤中渔 81746”渔船艇身破裂，船右舷中断裂，艇身主体沉入水中，一些碎裂的木板被打捞上岸。

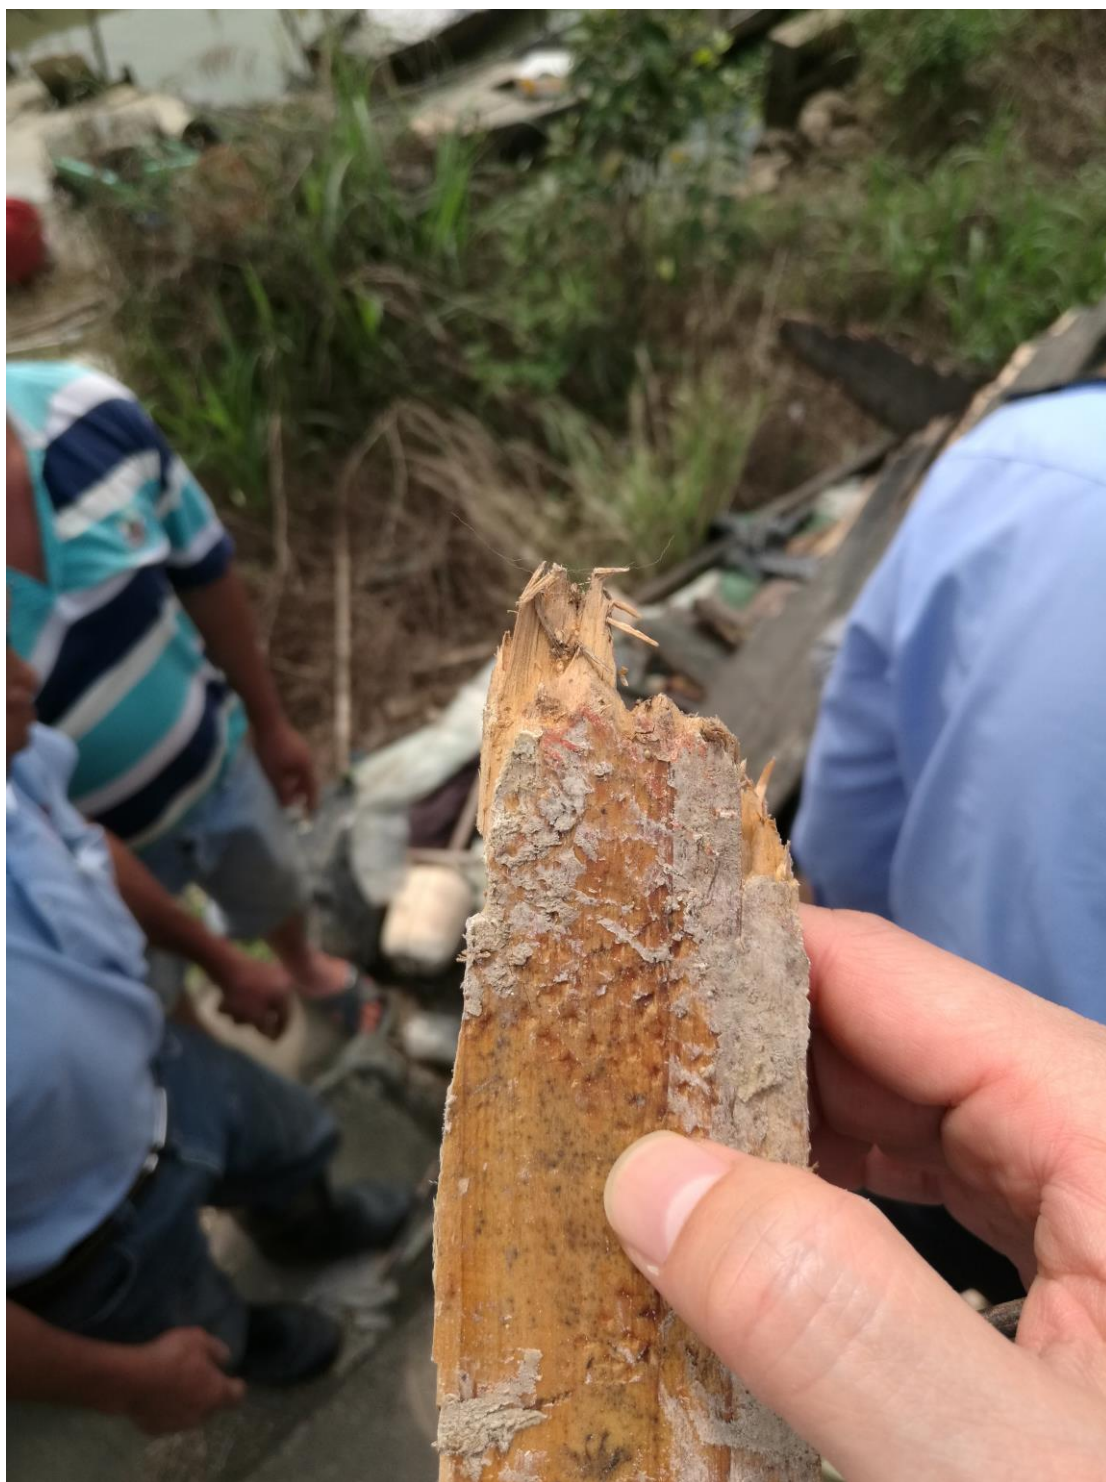
图 5 “粤中渔 81746” 渔船上碰撞残留红色油漆图

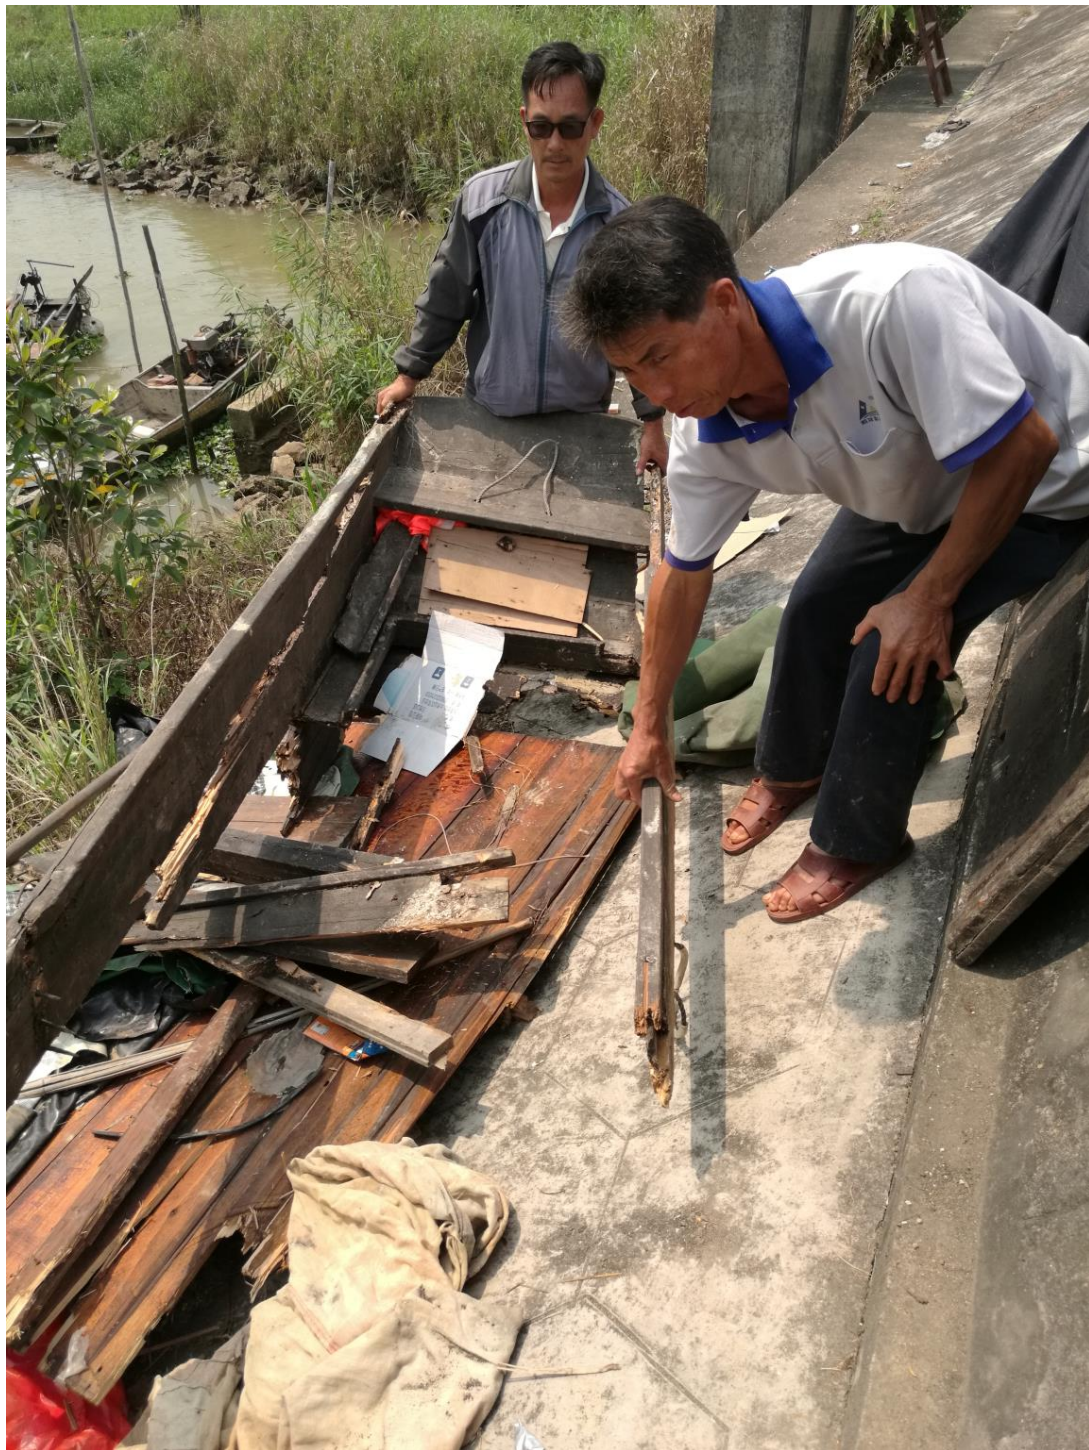
图 7 “粤中渔 81746” 渔船（拍摄于事发后）
