MAIR080400202001

# 泉州“1·16”“HONG MERIT”轮 船员伤亡事故调查报告

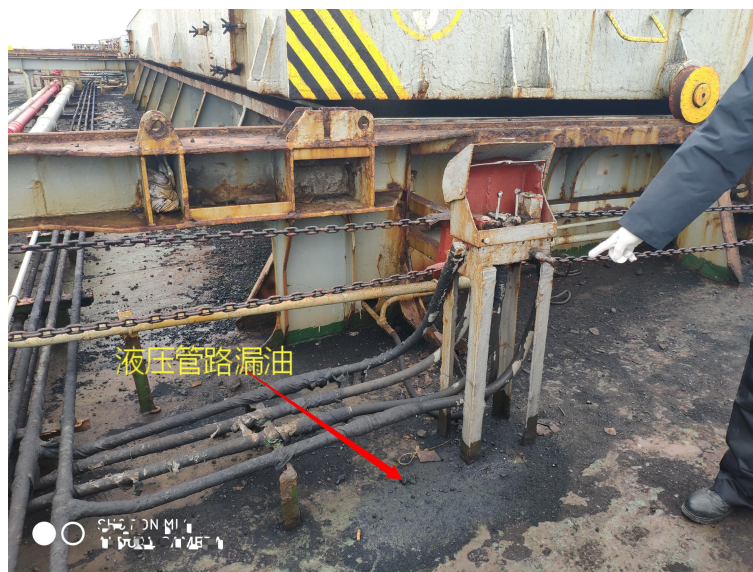
调查发现，该轮 N0.5 货舱舱盖控制台液压管路出现漏油现象（图 2 所示），N0.5 货舱舱盖轨道、滑轮等附属构件存在锈蚀、磨损情况（图 3 所示）。

图 2：N0.5 货舱舱盖控制台液压管路漏油

调查发现，该轮货舱舱盖存在液压系统液压管路漏油以及 NO. 5 货舱舱盖轨道、滑轮等附属构件锈蚀、磨损等缺陷，该轮日常检查维护保养不到位，没有及早排查发现舱盖及附属构件的故障与缺陷，导致此次开启 NO. 5 货舱舱盖作业过程中出现按正常操作无法打开到位情况。

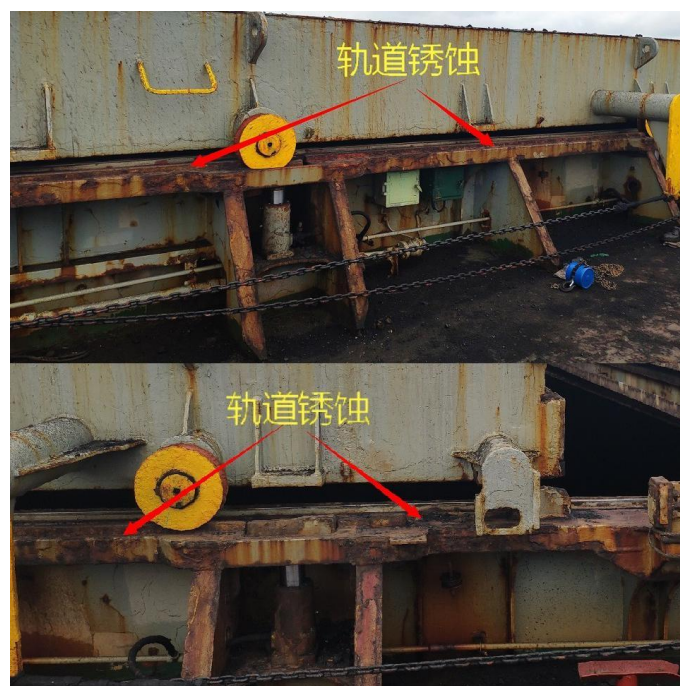
图 3：N0.5 货舱舱盖轨道锈蚀、磨损

根据该轮近三个月的货舱舱盖检查记录表，导轨、轨道滑轮等部位检查情况记录为“Good”，与舱盖导轨、轨道滑轮出现锈蚀、磨损的实际情况不符；调查发现该轮开关舱装置曾多次出现故障，未能按照体系要求填写甲板部门装备不符合规定情况报告向公司报告甲板机械故障。船公司于2020年1月15日登轮检查时，未发现该轮船舶维护、保养和不符合规定情况报告方面存在的问题，对船舶安全管理体系运行工作监控不到位。

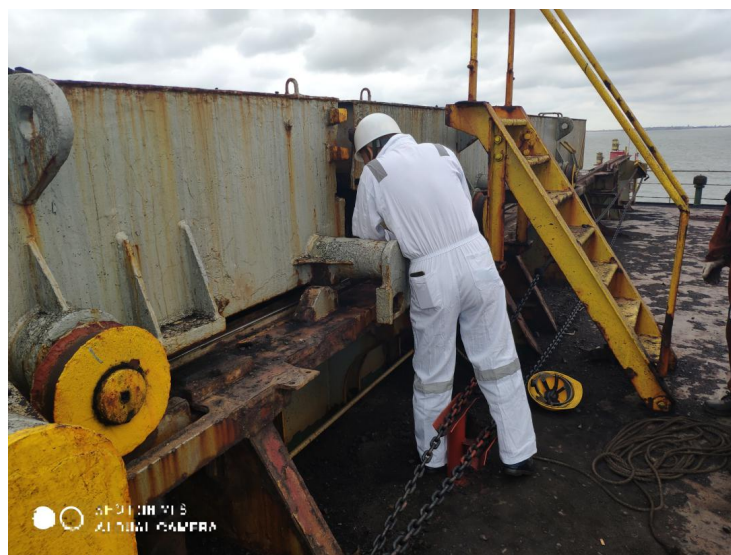
1 月 16 日 1600 时许，事故发生时 “HONG MERIT” 轮锚位为  $24^{\circ}54'.4N/119^{\circ}04'.4E$ 。事发位置位于该轮 N0.5 货舱后舱口围舱盖限位装置与左舱盖板插销孔柱之间的缝隙处。

图 4：模拟事故发生时人员所处位置
