# 葫芦岛“1·5”“辽葫渔 25290”轮 与不明船舶碰撞事故调查报告

## 一、事故简况及调查情况

2015 年 1 月 5 日 0530 时许，木质渔船“辽葫渔 25290”轮在葫芦岛绥中海域与一艘不明船舶发生碰撞。事发后，该不明船舶自行驶离现场。事故造成“辽葫渔 25290”轮倾覆（概位：40° 01′ .560N/120° 07′ .211E），船上 9 人，1 人获救、7 人死亡、1 人失踪。事故等级较大事故。

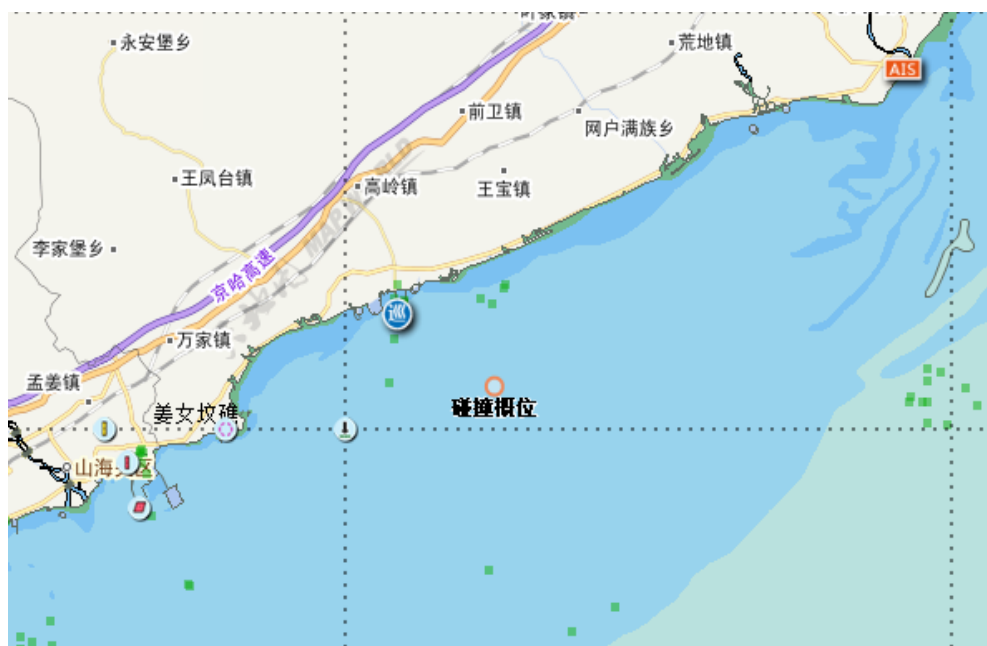
图 1 事发水域示意图

事发水域位于绥中照山渔港以南海域，距岸约 3.5 海里，海图水深约 13 米。

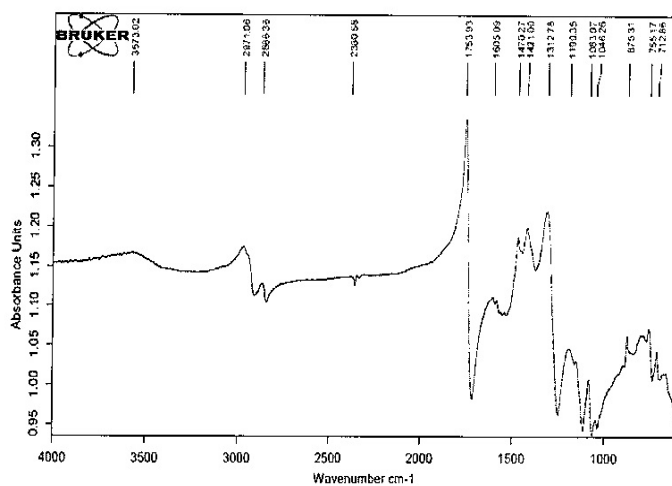
图 1. 木材表面黑色物质的红外光谱图

图 1 为样品木材的外层黑色物质的红外光谱图, 主要峰分析如下:  $3573\text{cm}^{-1}$  OH- 的伸缩振动的吸收峰,  $2971\text{cm}^{-1}$  和  $2866\text{cm}^{-1}$  为 C-H 伸缩振动的吸收峰,  $2380\text{cm}^{-1}$  为空气中游离的  $\text{CO}_2$  的吸收振动峰,  $1753\text{cm}^{-1}$  为 C=O 的吸收振动峰,  $1605\text{cm}^{-1}$  至  $1421\text{cm}^{-1}$  可能为 -COO- 的吸收振动峰。

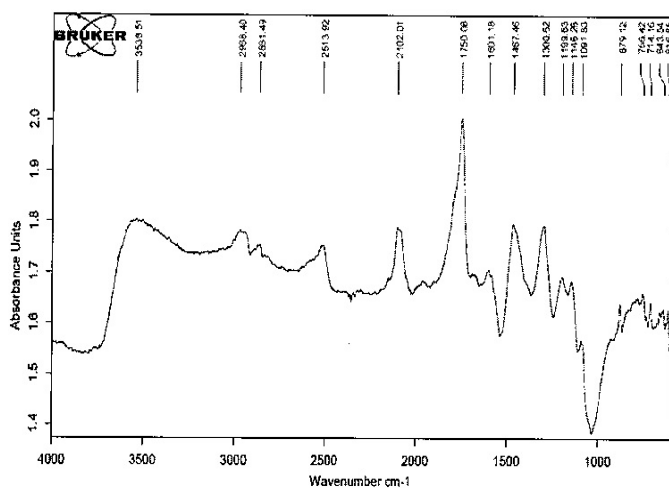
图 2.木材表面蓝色物质的红外光谱图

图 2 为样品木材的外层蓝色物质的红外光谱图, 主要峰分析如下:  $3538\text{cm}^{-1}$  为 OH-的伸缩振动的吸收峰,  $2968\text{cm}^{-1}$  和  $2861\text{cm}^{-1}$  为 C-H 伸缩振动的吸收峰,  $2513\text{cm}^{-1}$  为 -COOH 的吸收振动峰,  $2102\text{cm}^{-1}$  为  $\text{=N=N}$  或者  $\text{-N}_3$  的吸收振动峰,  $1753\text{cm}^{-1}$  为 C=O 的吸收振动峰,  $1601\text{cm}^{-1}$  至  $1467\text{cm}^{-1}$  可能为 -COO-的吸收振动峰。

木材样品的蓝色表面和黑色表面物质相比较, 主要多了  $2513\text{cm}^{-1}$  和  $2102\text{cm}^{-1}$  的吸收峰, 且指纹区的峰较多, 所以蓝色物质的成分比黑色物质要复杂一些, 是两种不同性质和功能的船漆。

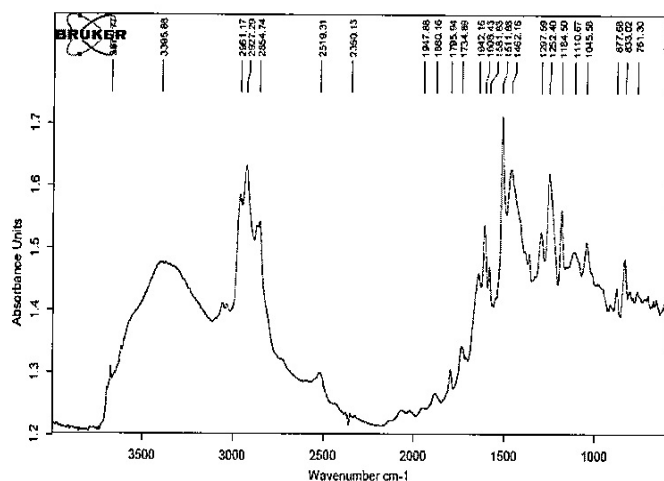
图 3 油漆的红外光谱图

图 3 为样品油漆中的固体粉末的红外光谱图, 主要峰分析如下:  $3675\text{cm}^{-1}$  和  $3538\text{cm}^{-1}$  为 OH-的伸缩振动的吸收峰,  $2961\text{cm}^{-1}$  至  $2854\text{cm}^{-1}$  为 C-H 伸缩振动的吸收峰,  $2519\text{cm}^{-1}$  为 -COOH 的吸收振动峰。与木材样品比较, 此样品多出一个  $3675\text{cm}^{-1}$  的 OH-的伸缩振动峰, 且在  $3000\text{cm}^{-1}$  处多出 2 个小的吸收振动峰, 可能为  $\text{-NH}_2$  的吸收振动峰。除此之外, 油漆样品没有出现  $1750\text{cm}^{-1}$  的吸收峰, 木材样品均有这个峰。根据以上分析可以初步得出结论, 此种油漆的来源并不是来自木材表面。

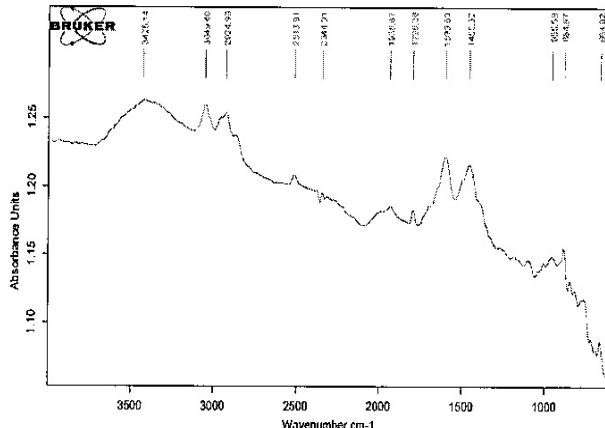
| <p>图 4. 油漆 1 的红外光谱图</p> <p>图 4 为样品油漆中固体粉末的红外光谱图, 主要峰分析如下: 3425cm<sup>-1</sup> 为 OH- 的伸缩振动的吸收峰, 3049cm<sup>-1</sup> 可能为 -NH<sub>2</sub> 的吸收峰, 2924cm<sup>-1</sup> C-H 伸缩振动的吸收峰, 2519cm<sup>-1</sup> 为 -COOH 的吸收振动峰, 1795cm<sup>-1</sup> 可能为 C=C 的吸收振动峰 1599cm<sup>-1</sup> 至 1455cm<sup>-1</sup> 可能为 -COO- 的吸收振动峰。油漆与木材样品比较, 和木材表面的蓝色物质最为接近, 有部分峰重叠, 可能来源比较相似。</p> <p>结论: 1. 木材上的蓝色和黑色物质是两种不同的物质。<br/>2. 油漆的来源不同, 至少有 2 种。<br/>3. 油漆中的一种物质和木材上的蓝色物质类似。</p> | | | |
