# 福鼎“9·29”“粤东莞货 0989”轮 与“浙甬工浚 905”轮碰撞事故调查报告

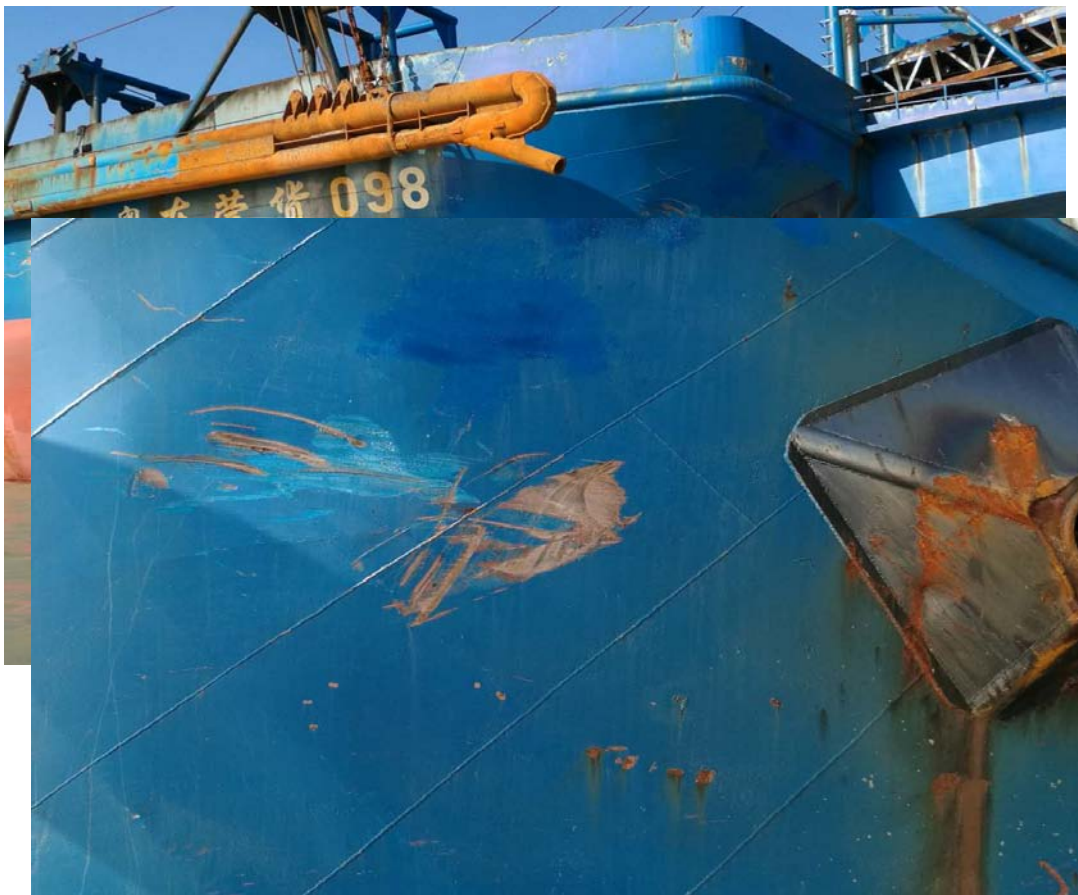
“粤东莞货 0989”轮碰撞痕迹

2. 根据现场勘验笔录,“粤东莞货 0989”轮船艏右锚附近(距水面高度约 5.4 米)、卸砂输送带支架下缘中部(距水面高度约 5.4 米)有明显碰撞痕迹。

事故造成“浙甬工浚 905”轮船艏受损并沉没，并靠船“浙甬工驳 9051”轮缆桩断损，两船共 7 名船员死亡。“粤东莞货 0989”轮右船艏、输送带支架等部位凹陷。

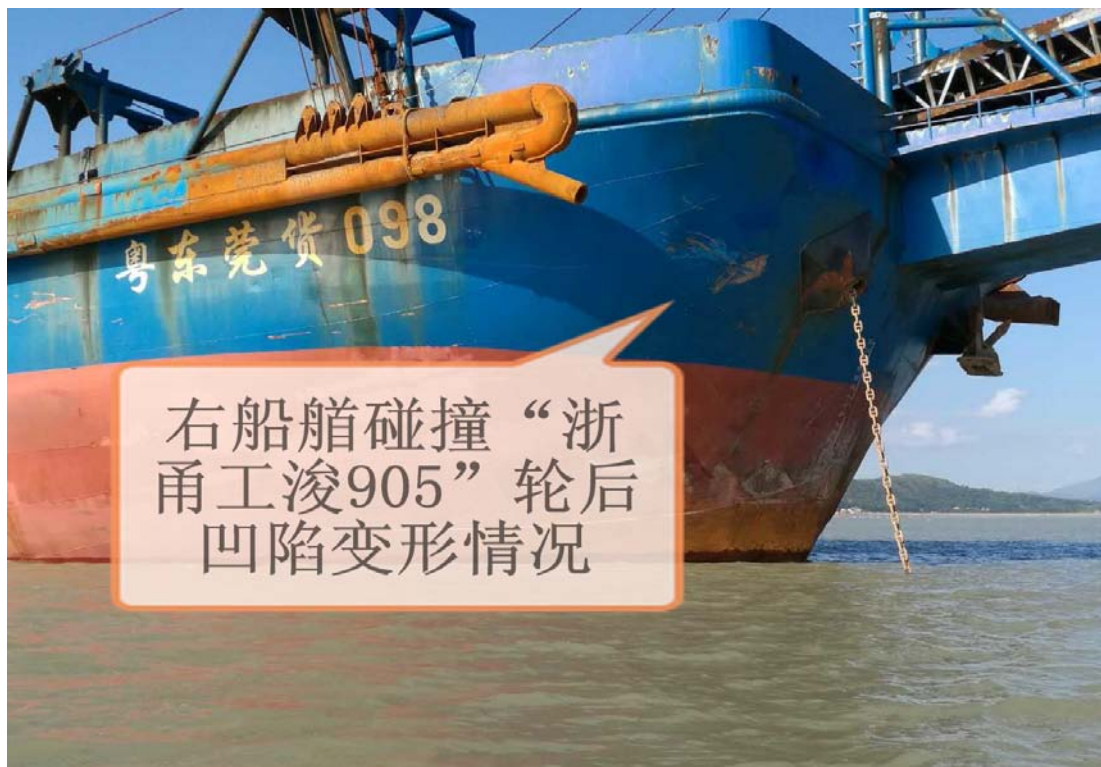
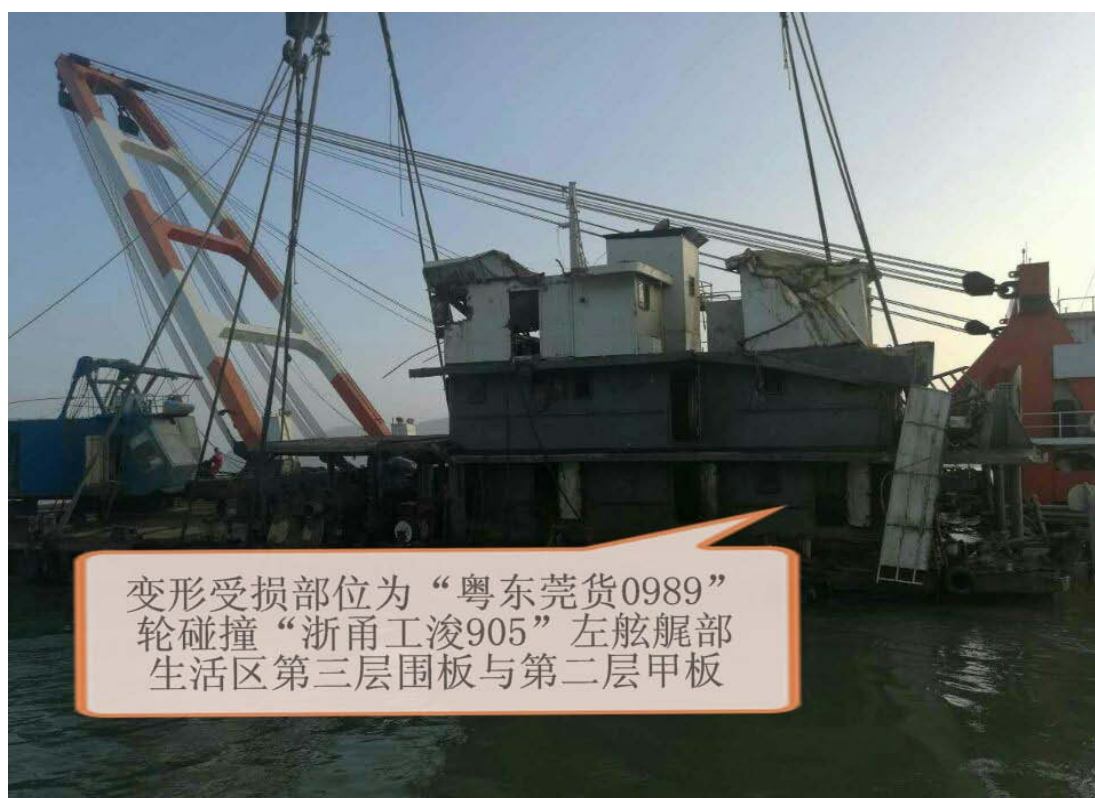
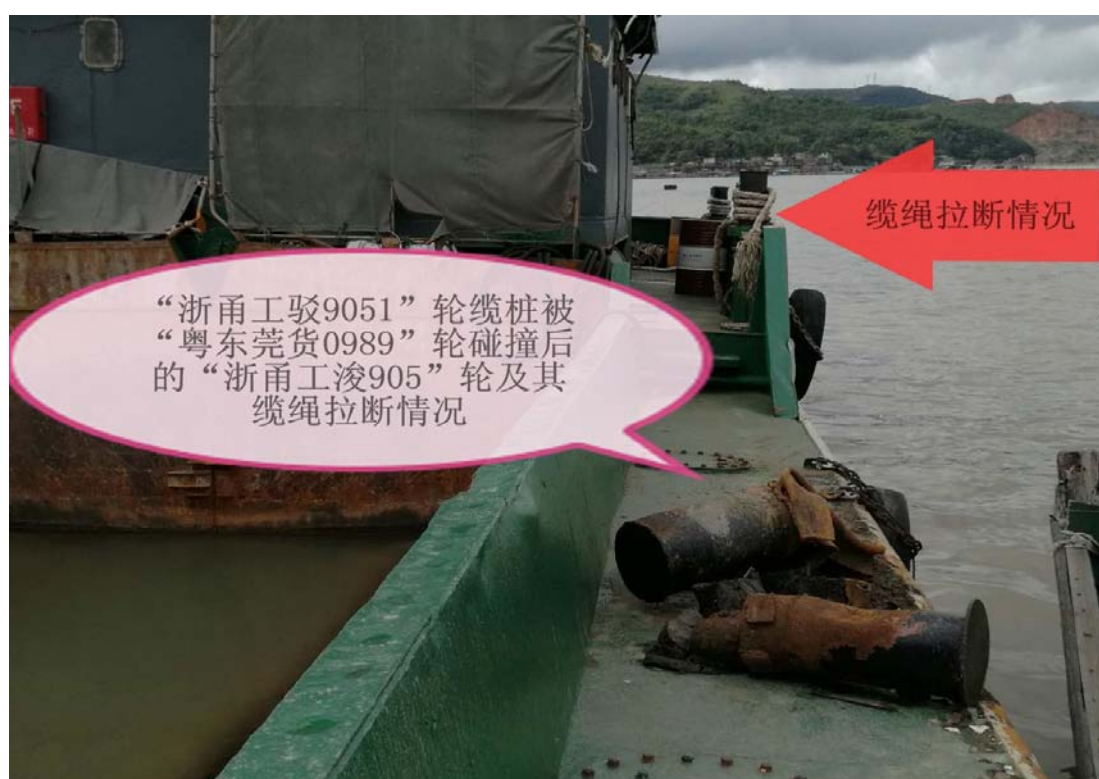
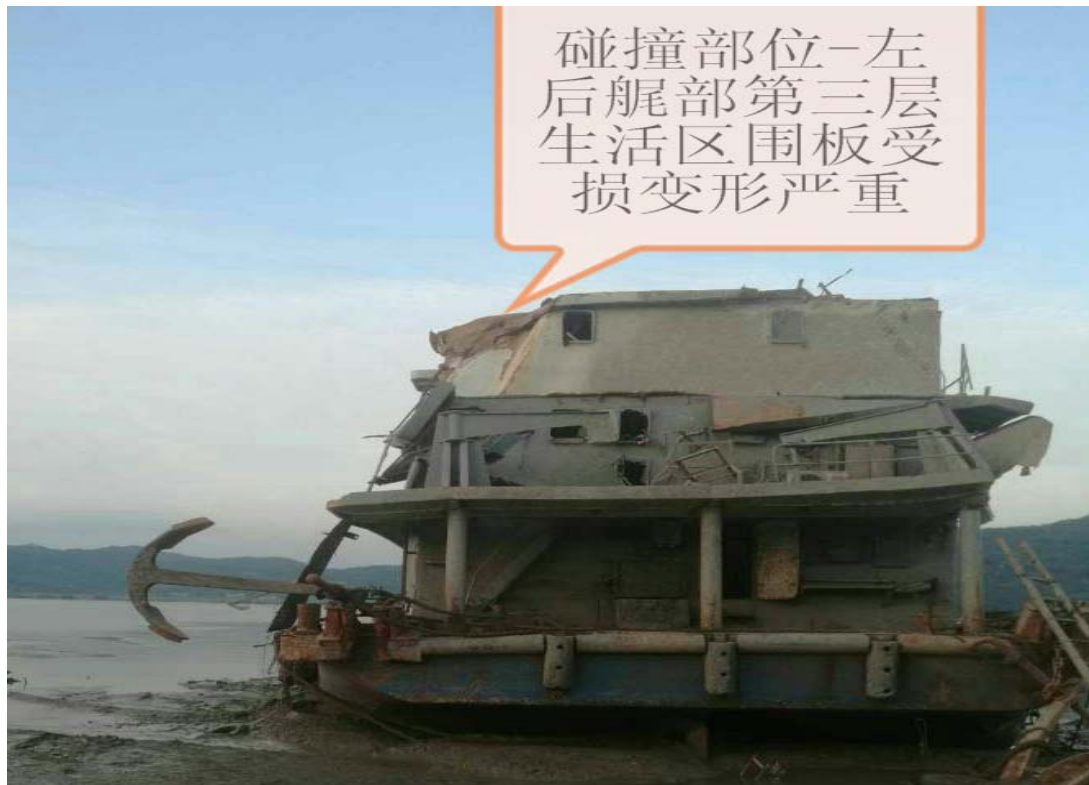
根据《“浙甬工浚 905”轮难船探摸报告》及现场勘察记录，其二层、三层生活区左侧舷墙变形严重，综合“粤东莞货 0989”轮碰撞痕迹，认定“粤东莞货 0989”轮船艏卸砂输送带支架下缘中部、右舷锚链孔右侧分别碰撞“浙甬工浚 905”轮船艏生活区左舷第二层甲板舷墙、第三层围板，碰撞角度约 0 度。碰撞后，“浙甬工浚 905”轮船艏后部受外部顿力下压、船艏上翘影响，舷外海水瞬间大量漫过其后部舱室，该轮丧失浮力后快速沉没；同时该轮被撞压后缆绳断裂，致使“浙甬工浚 9051”轮缆桩断损并剧烈摇晃。

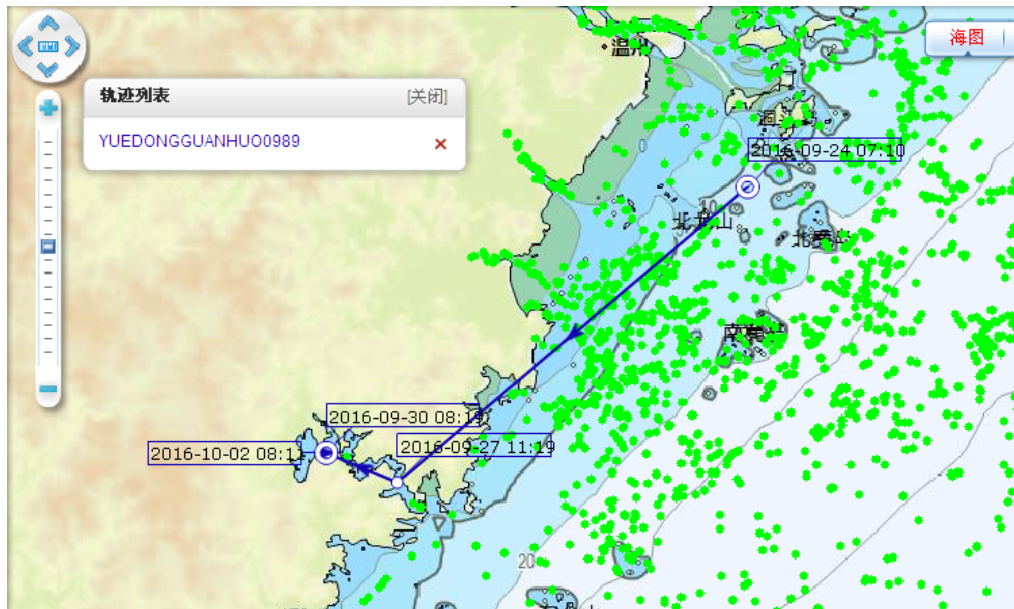
“粤东莞货 0989” 轮 AIS 轨迹截图

约 1830 时~1840 时，航行至流江锚地水域附近时，该轮因偏航而将航向向出港航道左侧稍作调整。期间，值班水手王某康发现其船艏航向前方左右各有两艘锚泊船，并试图从两艘锚泊船空挡水域中间穿过。

约 1840 时，该轮船艏右侧及其卸砂输送带支架碰撞航向右侧锚泊船（“浙甬工浚 905” 轮）。此时，值班水手王某康、大副林某勇、管理员兼二副卢某乐等人均感觉船体震动、发生碰撞刮擦声。随后，管理员与大副到驾驶台查看情况，但该轮未停航，沿莲花屿右侧航道续航拟出港。

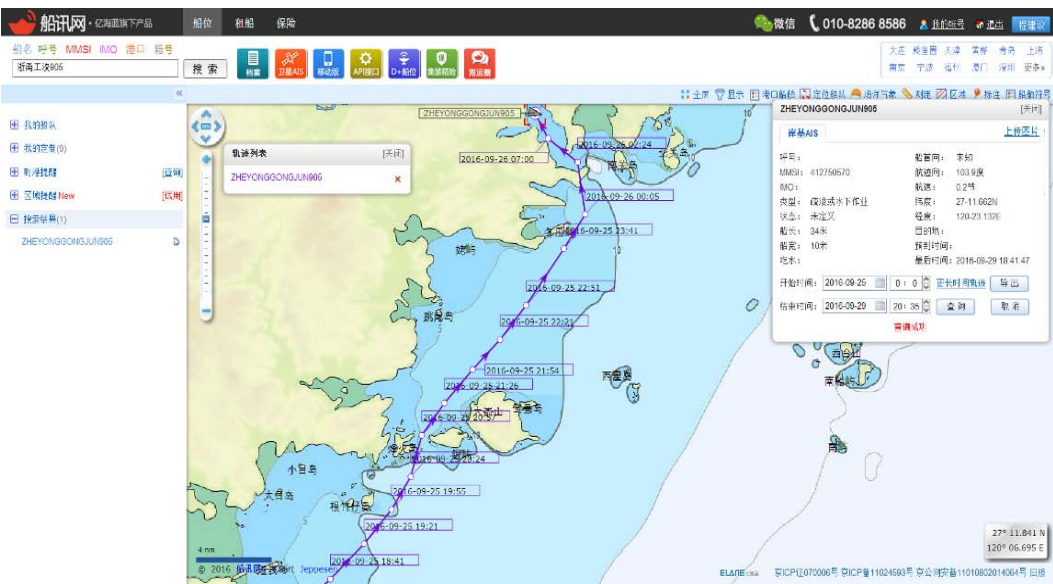
“浙甬工浚 905” 轮 AIS 轨迹截图

台风登陆后，该轮于 29 日约 1200 时绞起左锚继续锚泊，拟待风浪较小时出港返回霞浦长表岛水域。约 1800 时至 1840 时，该轮安排水手王某荣值锚泊班，开启锚泊信号灯。

约 1830 至 1840 时，水手王某荣在其他舱室与人聊天，未在驾驶台值班。
