# 宁德“6·14”“兴 X558”轮 人员伤亡事故调查报告

## 一、事故简况

2020 年 6 月 14 日约 0610 时，江苏兴 X 船务有限公司所属的“兴 X558”轮靠泊在宁德白马港区赛岐作业区南安物流码头（概位：26°57'49" N/119°39'40" E）进行开舱作业过程中，一名船员遭舱盖挤压死亡，构成一般等级水上交通事故。

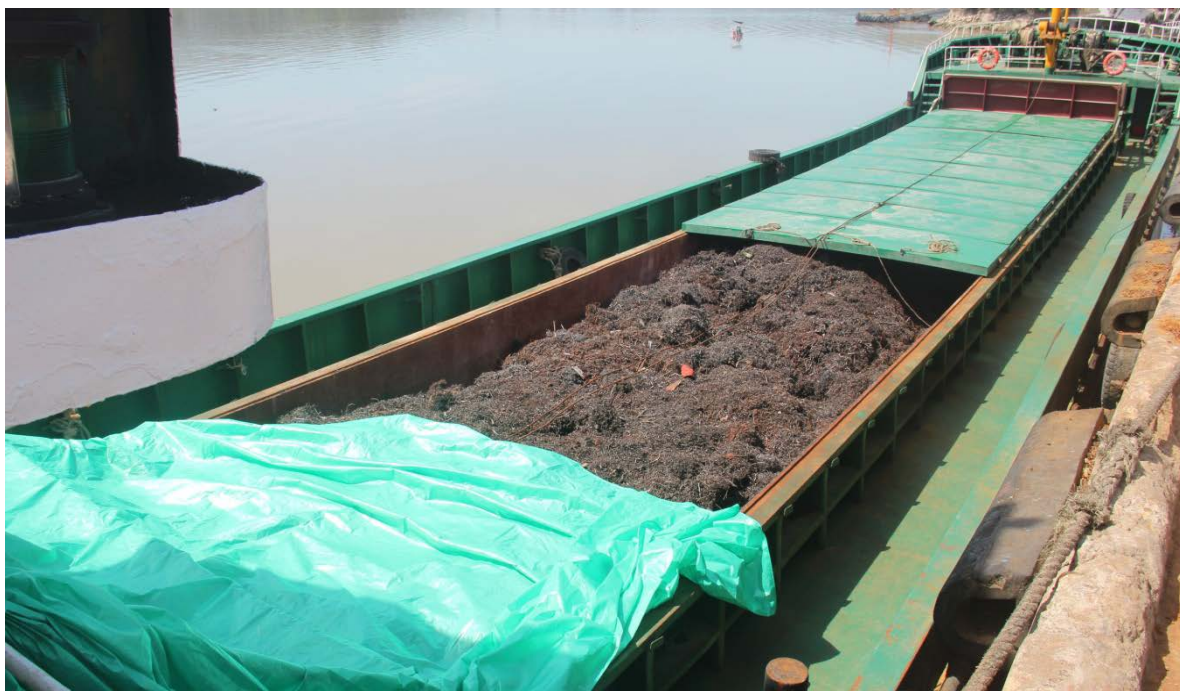
图 2：“兴 X558”轮舱盖型式

“兴 X558”轮货舱数量 1 个，货舱舱盖型式为钢质风雨密，总共 17 片。舱盖开关操作是由设在艏楼甲板的一部专用卷扬机带动舱盖纵向中间位置的牵引钢丝向船艏艉方向拉动舱盖，由操作员在艏楼甲板用手持控制器（有线）控制卷扬机启停进行开关舱作业。开舱时由卷扬机带动舱盖牵引钢丝向船艏方向拉动舱盖，舱盖到位时竖立收拢置于主甲板船艏方向的舱盖架上。据当事船员所述，船上未制定开关舱操作流程或者操作手册，船舶平时开舱作业时由一人在艏楼甲板操纵卷扬机，主甲板左右侧各有一人观察舱盖情况。

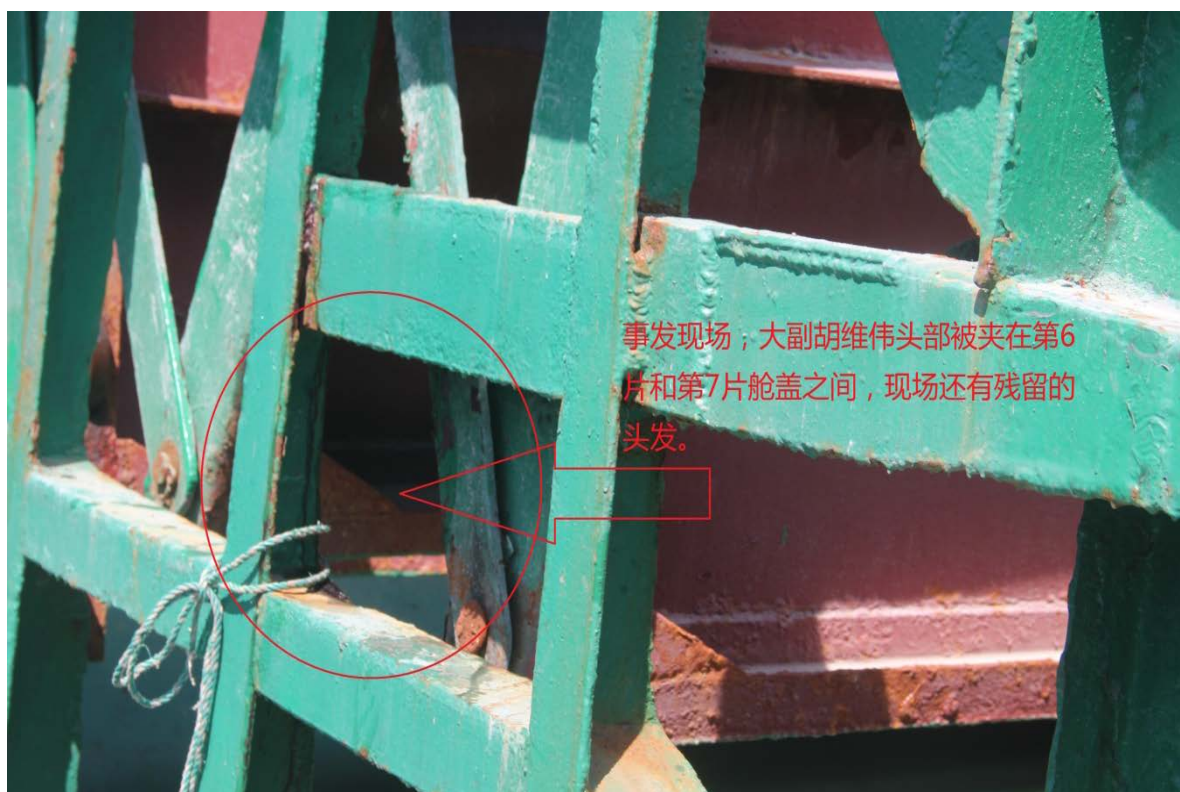
图 3：事故现场照片

根据船员现场指认，事故现场位于“兴 X558”轮主甲板左舷前部位置。事发时该轮 17 片舱盖已有 7 片竖立收拢置于船艏方向的舱盖架上，大副胡 XX 头部被夹在第 6 片和第 7 片两舱盖之间，事发位置的舱盖上有残留的头发，甲板上散落着润滑油加油瓶、一铁棒，并有一滩血迹。受竖起的舱盖板的遮挡，该位置处于艏楼甲板右舷侧开关舱操作人员和主甲板右侧观察人员的视觉盲区。

事故发生于宁德白马港区赛岐作业区南安物流码头，事故现场位于“兴 X558”轮主甲板前部左舷舱盖架附近位置，在竖立收拢置于舱盖架的第 6 片和第 7 片舱盖之间。

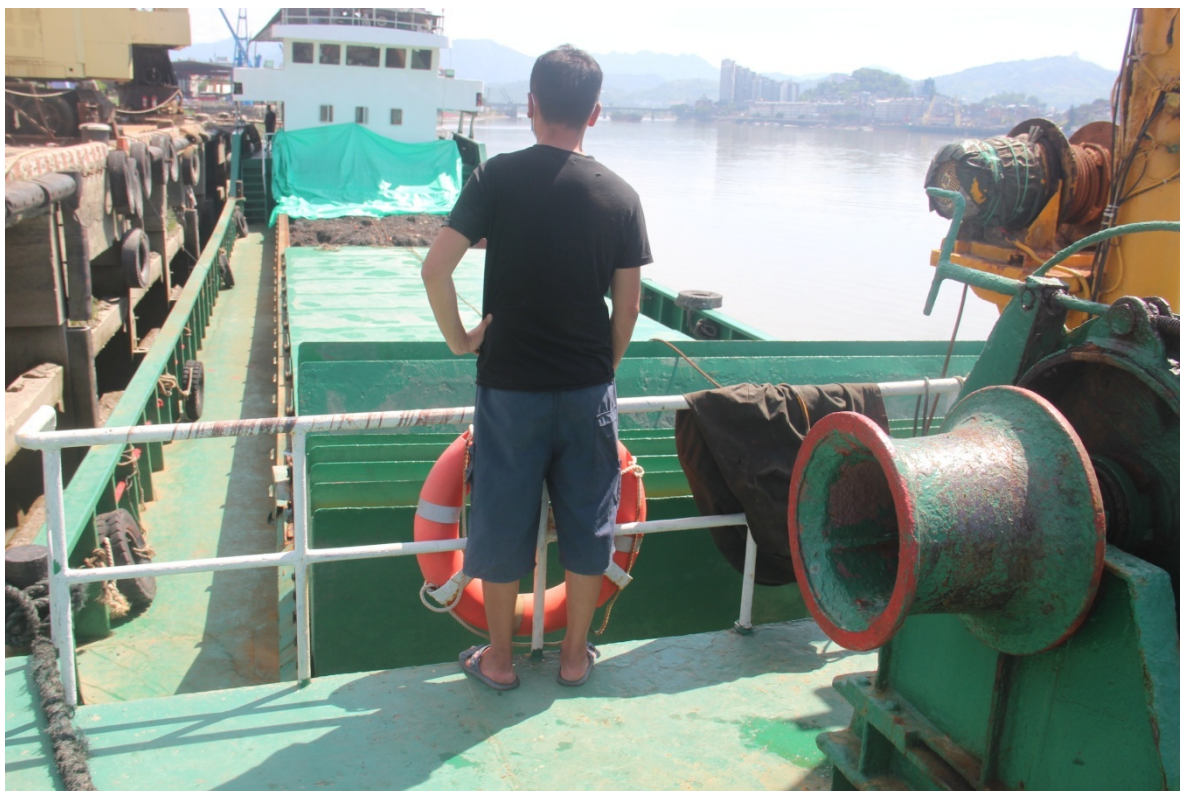
图 4：开舱操作现场还原

根据当事船员陈述，在开舱过程中，大副为开舱省力，临时提议给舱盖滑轮加注润滑油。随后，大副独自一人在主甲板前部左舷、二管轮在主甲板前部右舷配合开舱作业的同时给舱盖滑轮加注润滑油，王 X 在二管轮附近观察开舱情况。

约 0610 时，舱盖启开第 7 片时，二副发现左舷舱盖板翘起，以为是舱盖故障，便停止开舱。二管轮呼叫大副无应答后，俯身通过缝隙发现大副所在位置有血迹。二副到左舷查看时发现大副头部夹在两片舱盖板之间，随即大声呼救，二管轮和王 X 赶到后，一起用撬棍试图撬开舱盖板将大副救出，但未能成功。王 X 拨打 110、119 和 120 等电话报警。

“兴 X558”轮大副胡 XX 在未佩戴安全帽等劳动防护用品，未采取必要的安全防范措施的情况下参与开舱作业，同时为舱盖滑轮加注润滑油。在开舱期间，其头部原因不明地探入还在收拢的舱盖板之间危险区域内，导致其头部被收拢的舱盖板夹住受伤死亡，是造成本起事故的直接原因。

（一）建议江苏兴 X 船务有限公司要吸取事故教训，举一反三，落实企业安全生产主体责任，加强所属船舶的安全管理，建立健全船舶及设备操作规程，加强对船员的安全教育和培训工作，全面提高船员安全生产意识，杜绝类似事故再次发生。
