MAIR180100202002

## 漳州“4·26”“宏翔 118”轮 人员伤亡事故调查报告

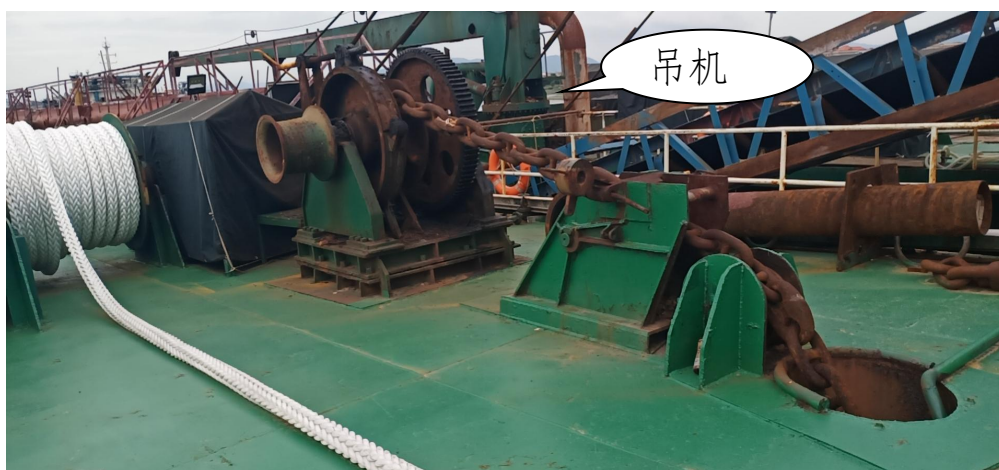
图 3：“宏翔 118” 轮船楼甲板照片

事故发生时，备用锚与锚链已接上，同时，通过细缆与船艏右舷前缆机引出的缆绳连接，锚爪悬挂于船艏舷墙外，锚和锚链的重力落在缆绳上。缆绳绕过舷墙顶部，朝向与船首尾方向基本保持一致，遇难人员站位位于缆绳右后方。

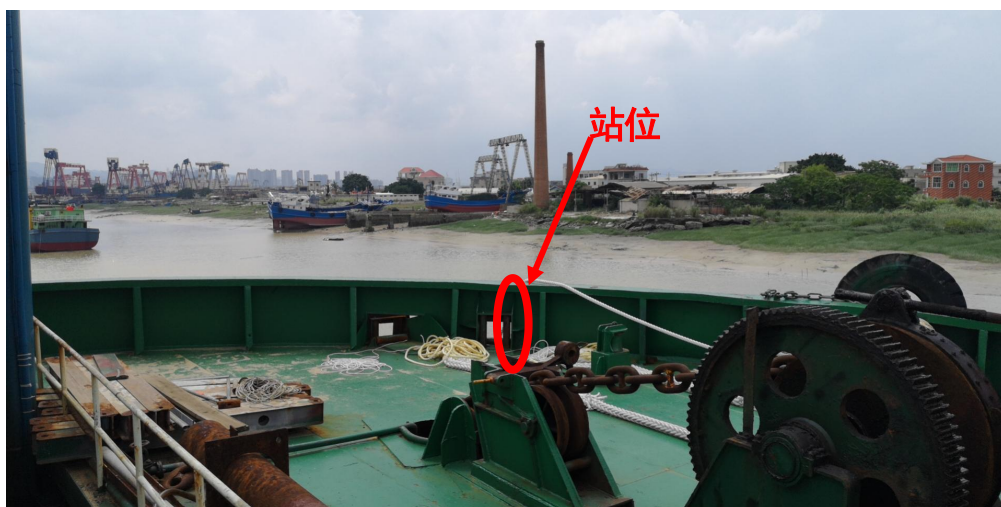
图 4：作业现场及人员位置照片

约 1250 时，船员操作缆机将缆绳头松至舷墙位置时，缆绳受锚链重力作用突然往右后方滑落，压住了伏在舷墙上观察锚链动态的康某林，康某林随即发出喊叫声，康某洲和前来通知船员吃饭的高某裕试图将康某林从缆绳下拉出未果，缆绳从康某林身体压过，康某林上半身落入海中，当场死亡。

作经验与集体讨论形式来确定备用锚安装作业方案，未对作业危险进行充分的评估。作业时，将吊装备用锚的缆绳绕过非导缆装置的舷墙，未对缆绳进行位置固定，导致缆绳受力后沿着舷墙迅速向后滑动。

康某林站位不当。作业过程中未经指挥人员指示，擅自前往舷边观察锚链状态，未充分意识到缆绳受力的危险性，站在缆绳受力滑动的危险区域，被滑动的缆绳夹住压向舷墙致死。
