**MAIR070500201501**

## **浙江台州 1.12 “无名运砂船” 自沉事故 调查报告**

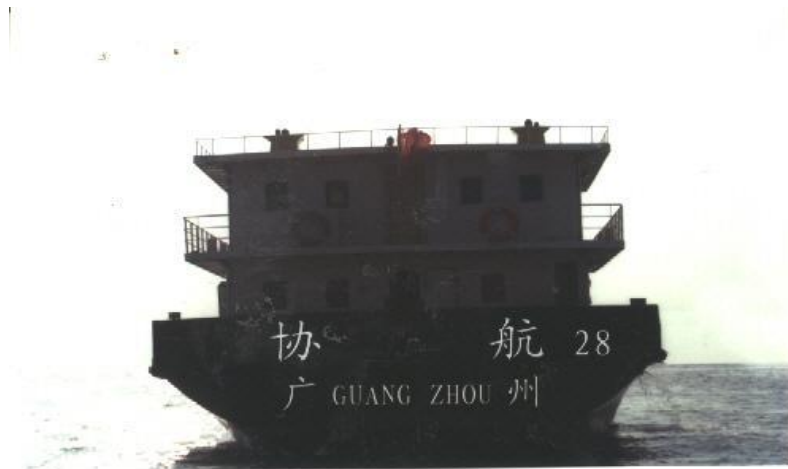
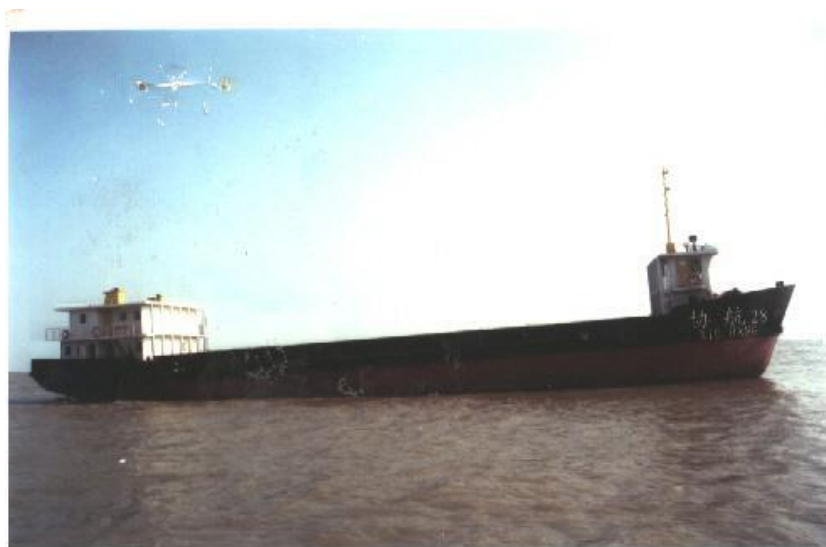
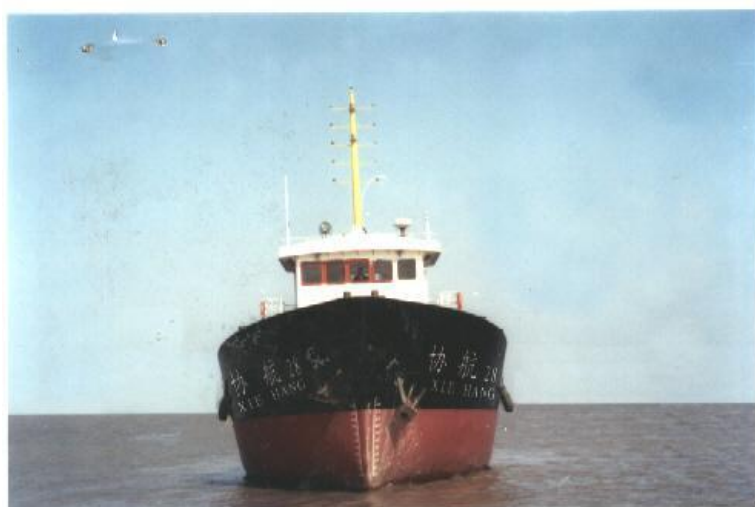
附件 1. 事故船舶登记照片（照片来源：2006 年 3 月 24 日船舶登记系统查询“佳航 28”轮前身为协航 28）

1、船舶概况：该轮未办理船舶登记手续，船东自编船名“丹浙 3”。经查阅船舶登记系统，获取该轮相关历史资料如下：曾用名“佳航 28”、“协航 28”（附件 1）、“穗浚机 198”，原船籍港广州，钢质，内河集装箱船，航区内河 A 级，总吨 628，净吨 352，参考载重吨 600t，主机功率 440kw，船舶总长 49.8 米，型宽 10.3 米，型深 3.3 米，满载吃水 2.5 米，建成日期 1999-03-22，建造船厂为浙江黄岩永明船舶建造有限公司，初次登记号码 050102457。该轮所有权证书、船舶国籍证书于 2008 年 1 月 18 日注销，事故发生时，该轮无任何有效船舶证书。

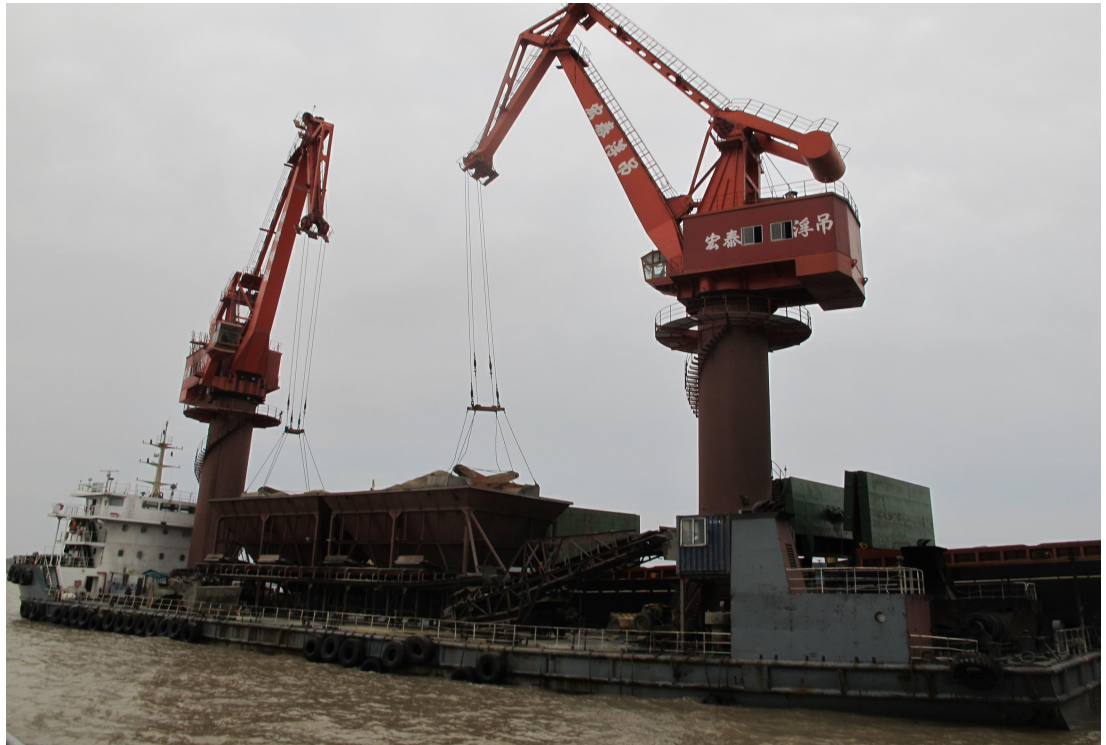
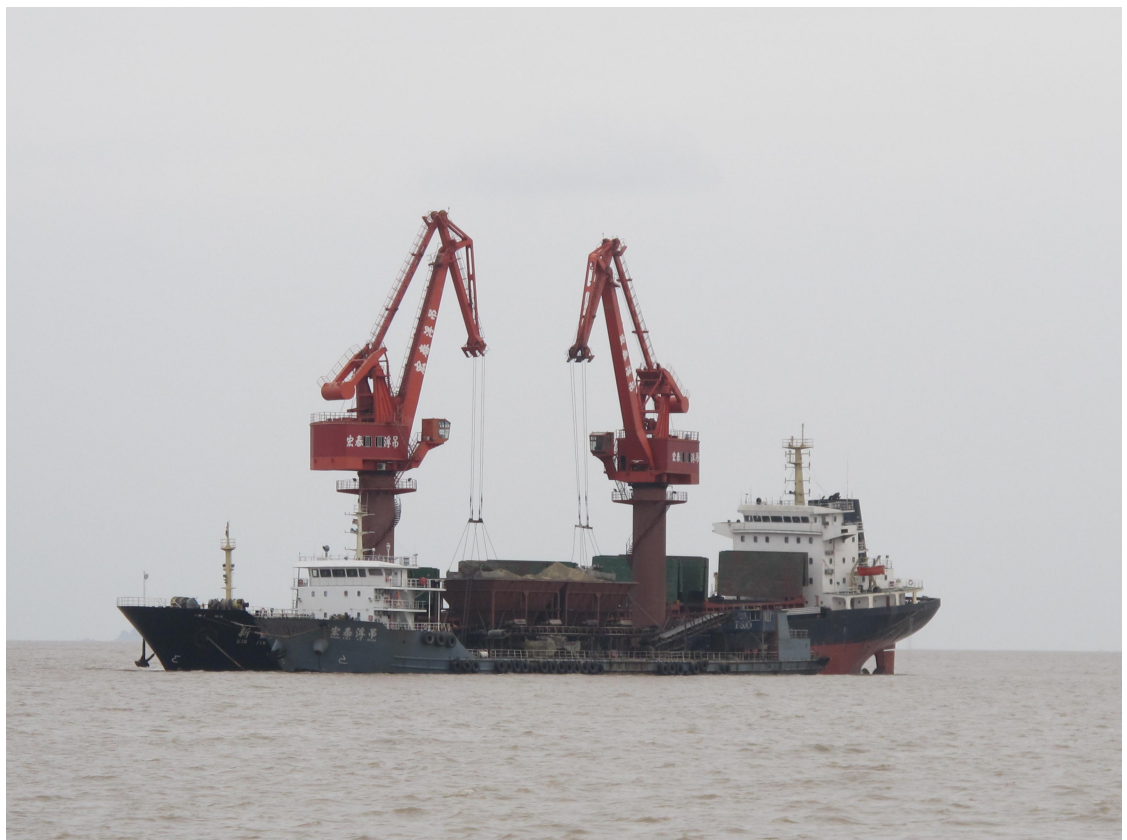
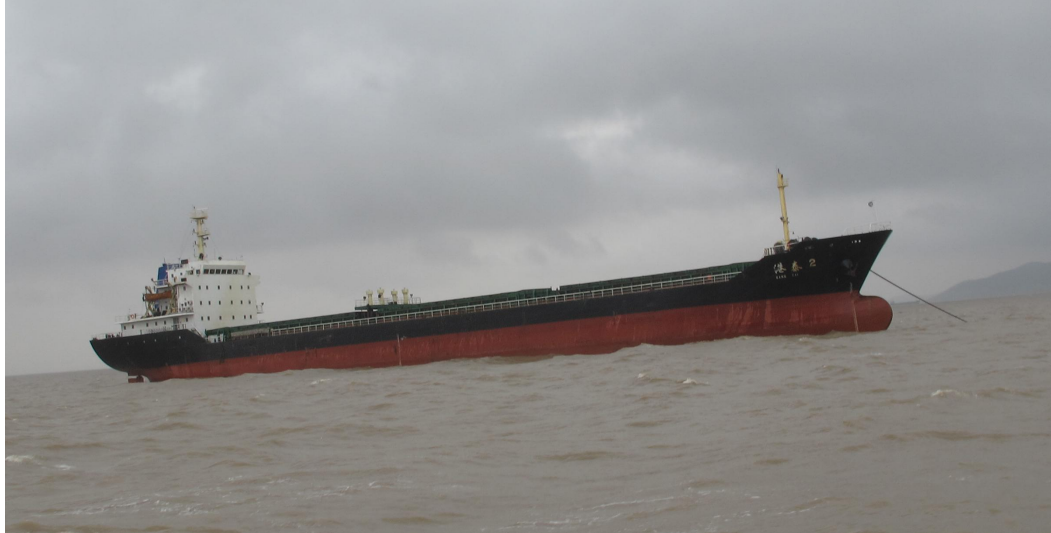
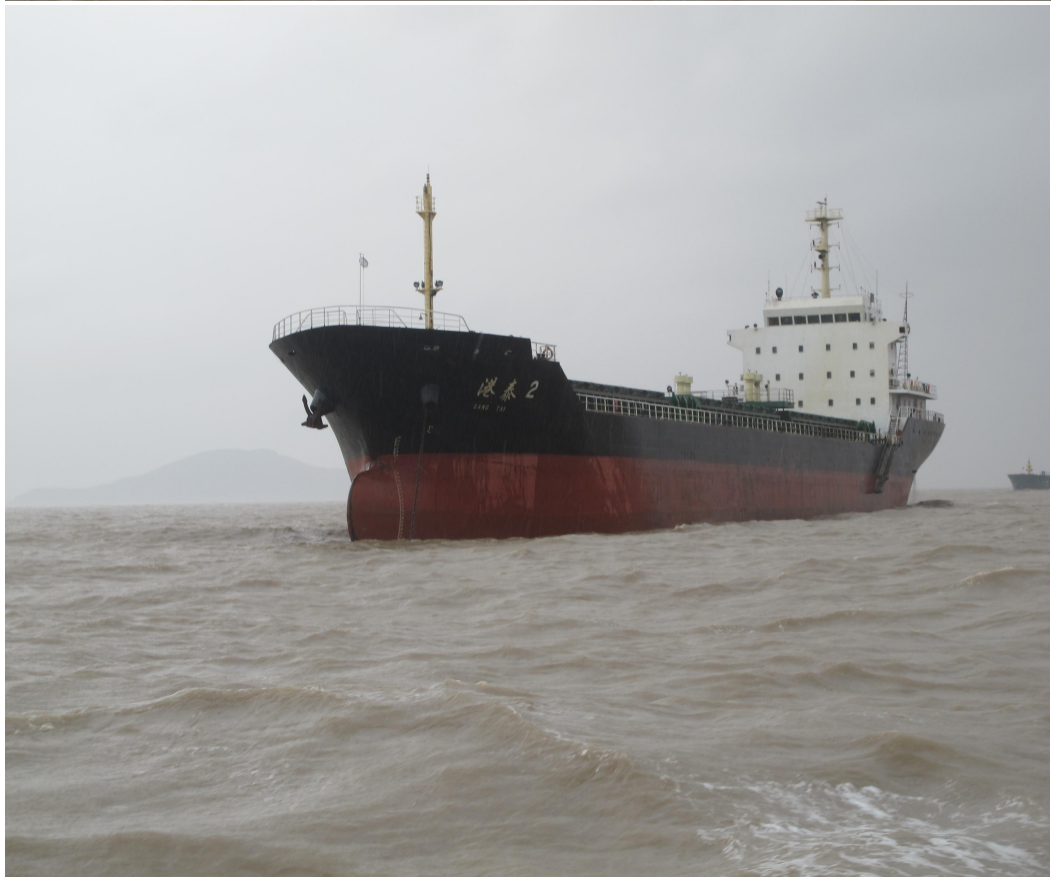
附件 4. 相关船舶照片（照片来源：2015 年 1 月 14 日现场拍摄）

(照片来源：2015 年 1 月 14 日现场拍摄 一程船“港泰 2”轮)

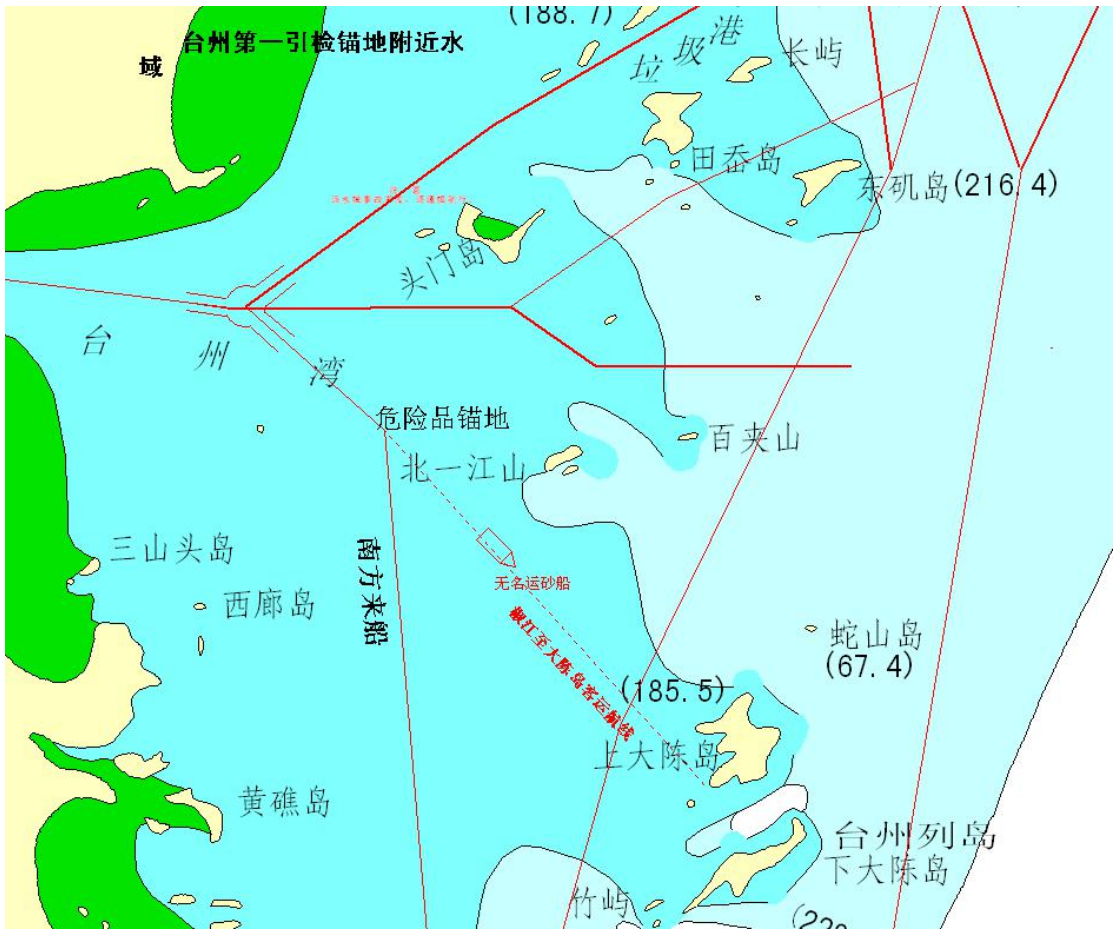
附件 7. 点灯侯潮锚地过驳作业装载点通航环境

事发水域位于一江山岛西南水域，椒江至大陈航线附近，该水域东北方有东矾列岛遮拦，事故发生时该船刚离开遮拦水域，受东北风影响明显。从航行轨迹分析该船受横风影响严重。（附件7）

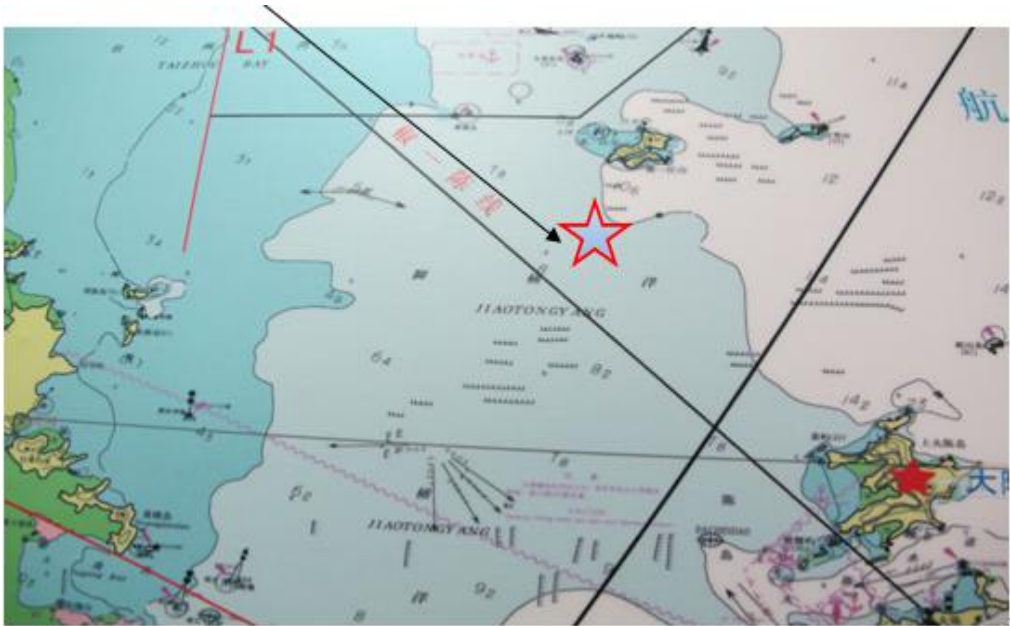
附件 8. 事发水域示意图

综上所述，调查组认定沉船事故发生地点为：28° 34.5' N/121° 46.5' E，沉船地点为 28° 32.03' N 121° 42.41' E。（附件 8）

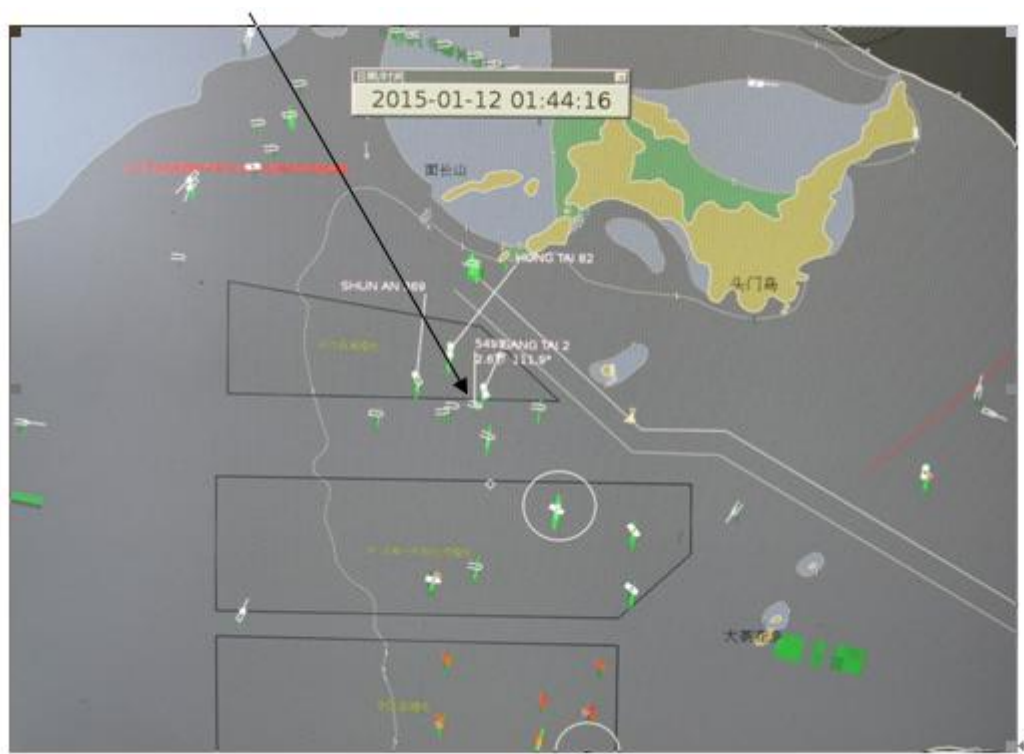
“无名运砂船”（佳航 28 轮）靠泊浮吊船

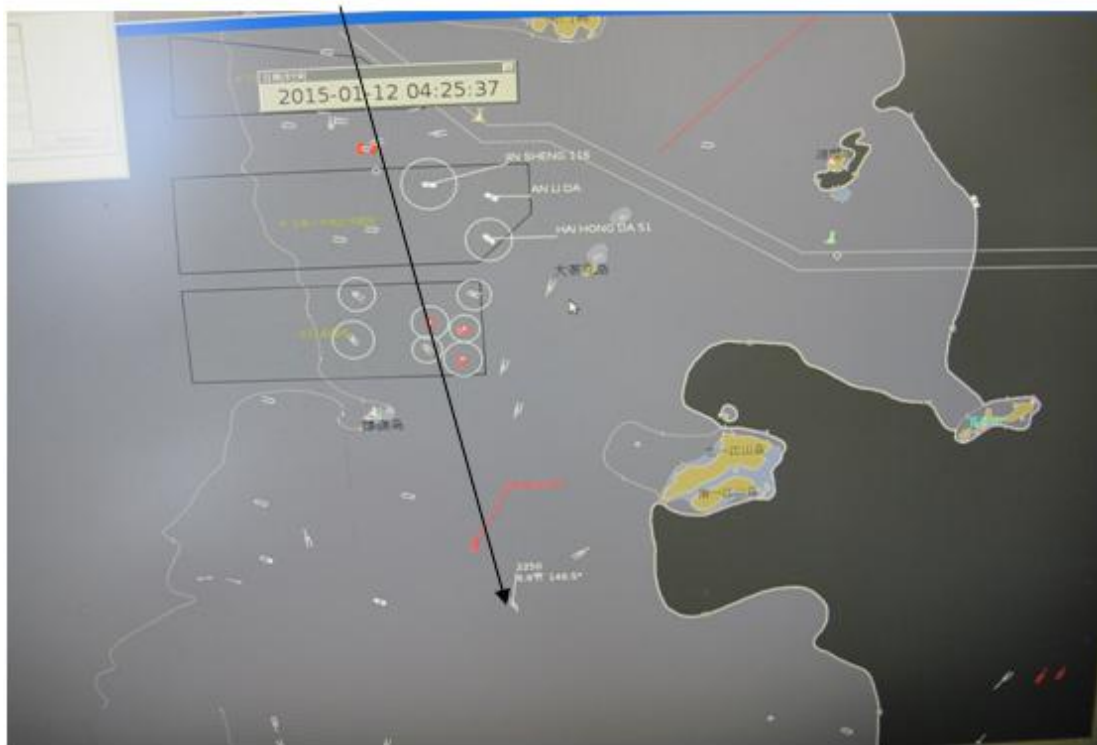
“无名运砂船”（佳航 28 轮）航行途中

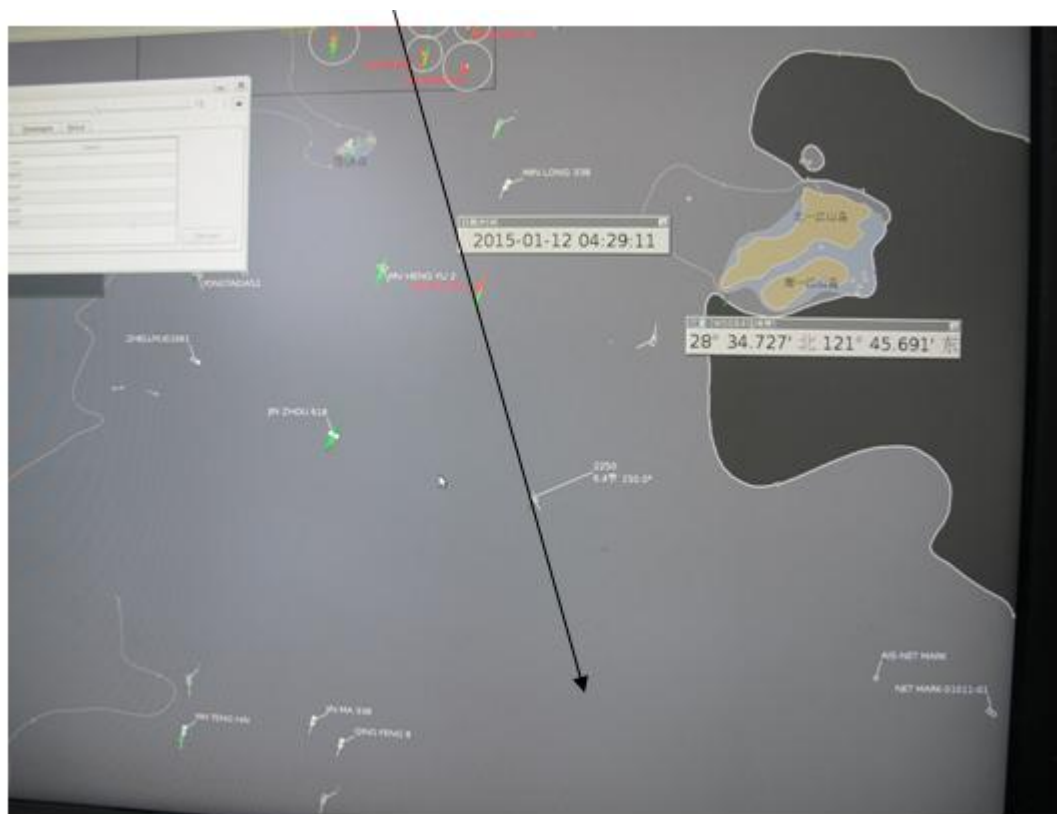
“无名运砂船”（佳航 28 轮）突然减速

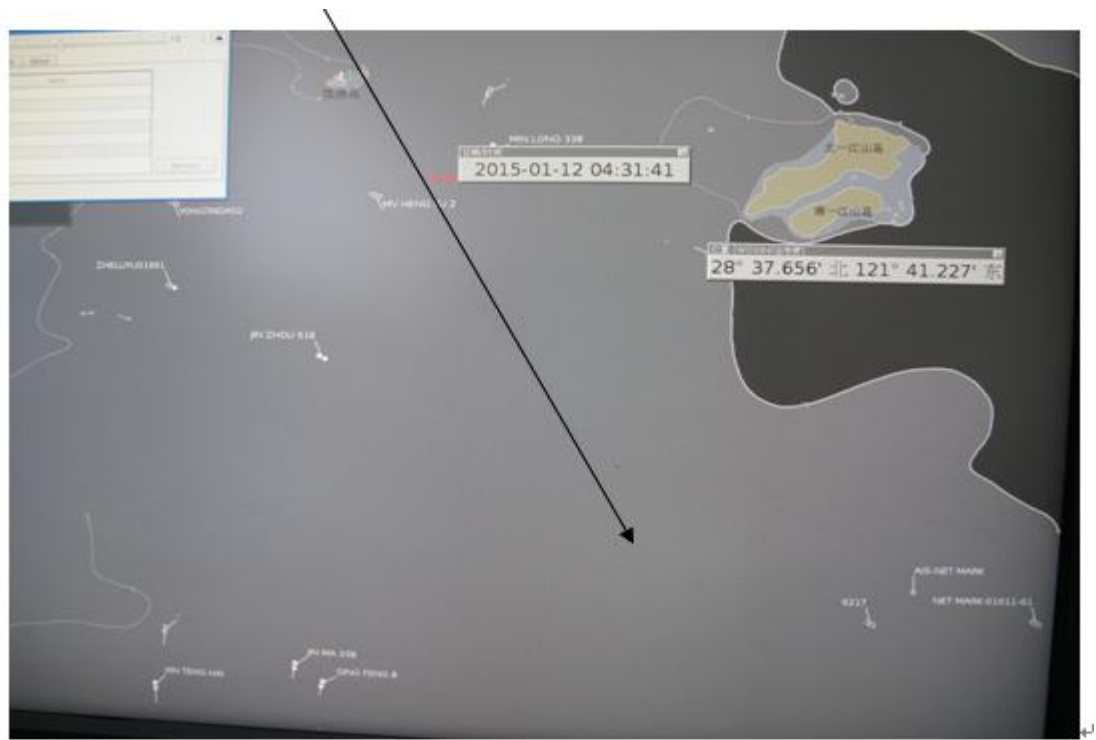
0431 时 42 秒，“无名运砂船”回波在 VTS 轨迹回放的记录中消失。

“无名运砂船”（佳航 28 轮）信号回波消失
