MAIR010006201605

# 上海 “0601” “豫信货 2512” 轮自沉事故的调查报告

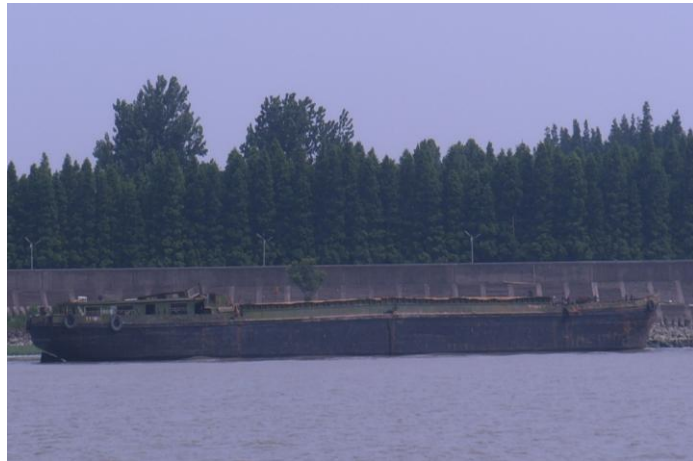
图一：打捞起浮后船舶照片

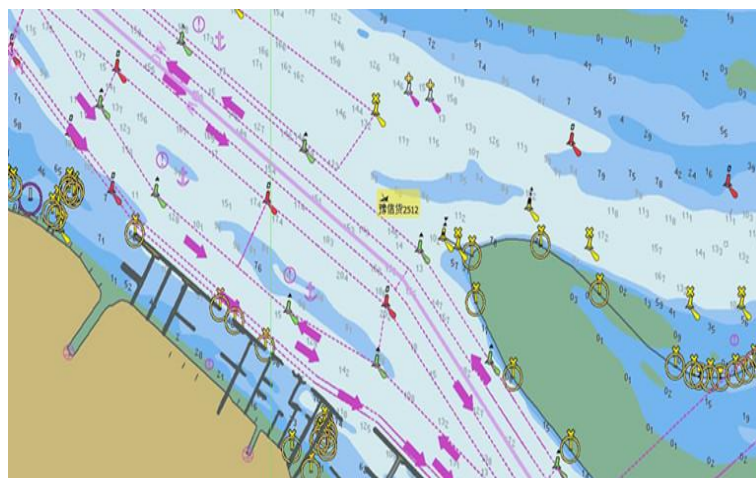
沉船位置在79灯浮北侧0.5海里处的新桥通道水域（宝山北航道北侧线外0.15海里），事故水域海图水深13米。是长江上下游船舶进出崇明沿岸的主要通道，过往船舶流量较大。

图二：沉船位置图
