| 案件编号 | MAIR010006201616 |
| 报告编制时间 | 2017 年 4 月 26 日 |

# 上海 长江北港水道 “11.17” “浩华 5” 轮倾覆事故 调查报告

“11.17” 事故调查组

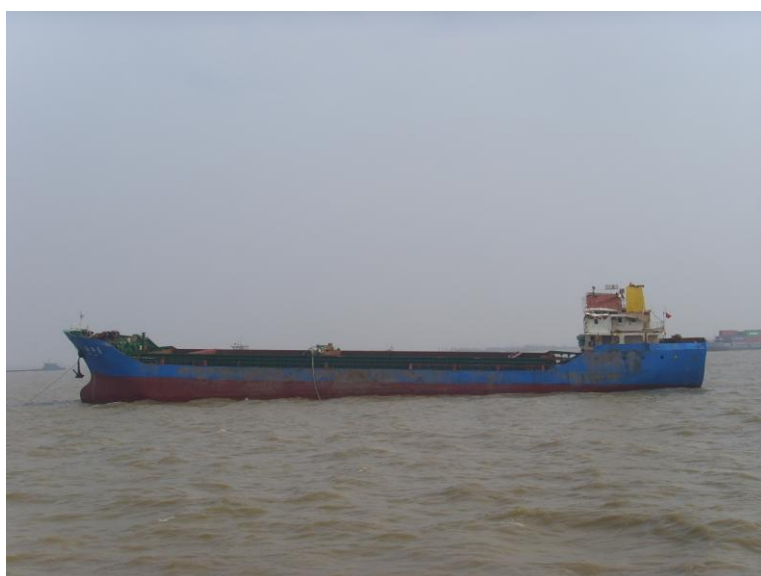
图 1：打捞起浮后的“浩华 5”轮照片

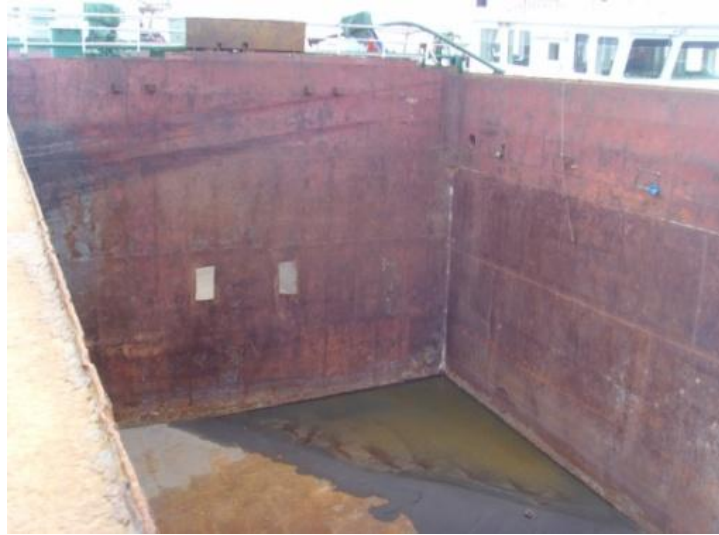
2 ) 货舱联通口情况。2-3 舱前后舱隔板间有 2 个联通舱口，距舱底 2.8 米，每个联通舱口长 0.8 米×宽 1.2 米；

图 3 “浩华 5”轮改装后 2-3 舱联通口照片

2) 自由液面影响。“浩华 5”轮属于干货船，货舱相通，舱容较大，无纵向分隔，受舱内水流的影响使泥沙在舱内处于不稳定的移动状态，舱内大量泥沙和水的混合液产生的自由液面惯性矩对船舶的稳性产生较大的负面影响。

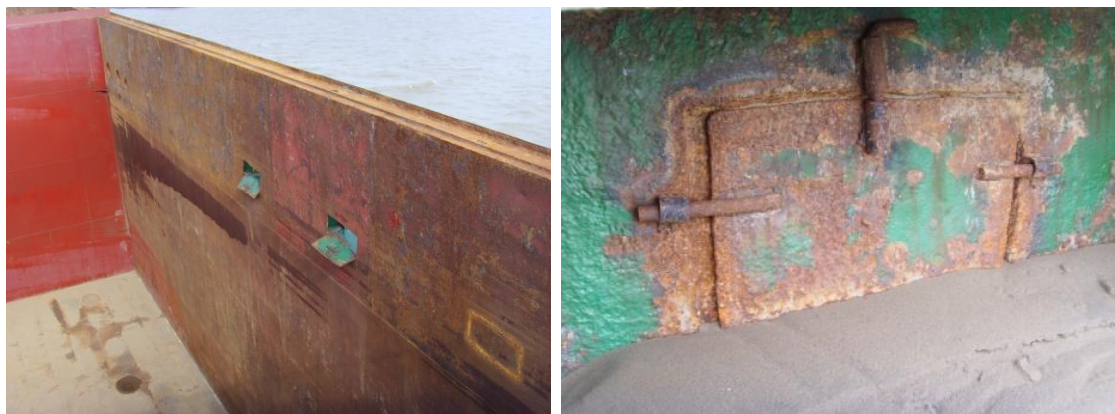
2 舱、3 舱排水窗口 ( 左右舷 ) 各 3 个 ( 共 12 个 )，排水窗口长 0.54×宽 0.30 米，排水窗口下沿距船甲板 0.06 米。

2 舱第 1 个排水窗口位置 17-18 肋位间；第 2 个排水窗口位置 19-20 肋位间，第 3 个排水窗口位置 21-22 肋位间。

3 舱第 1 个排水窗口位置 32-33 肋位间；第 2 个排水窗口位置 36-37 肋位间，第 3 个排水窗口位置 38-39 肋位间。

图 4 “浩华 5”轮改装后排水窗照片

9．装载完毕后应在原地排清舱内积水，做好平舱工作，保持核定干舷高度。利用舱口围排水窗、排水孔排水时，应注意左右同步开启，防止排水造成泥沙重量左右不均。

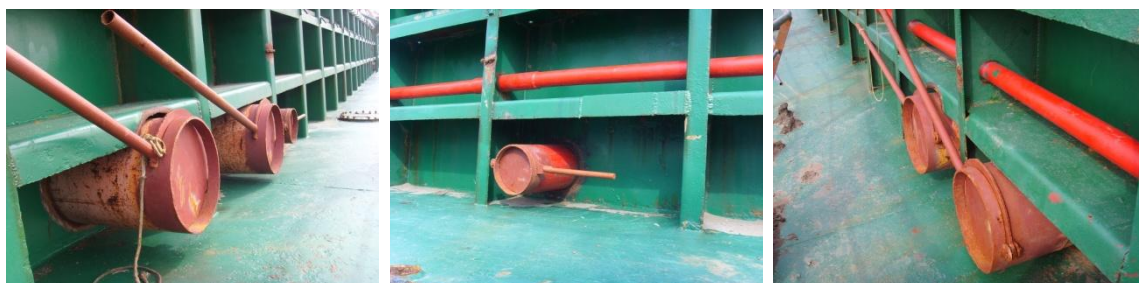
2 舱排水孔 ( 左右舷 ) 各 4 个 , 排水孔下段距甲板 0.10 米 ; 第 1 个排水孔位置 8-9 肋位间 ( 船艏向后 ) , 第 2 个排水孔位置 9-10 肋位间 , 第 1 个和第 2 个排水孔间距 1.15 米 , 直径 0.42 米 , 第 3 个排水孔位置 10-11 肋位间 , 直径为 0.26 米 ; 第 4 个排水孔位置 22-23 肋位间 , 直径为 0.32 米。

3 舱排水孔 ( 左右舷 ) 各 3 个 , 第 1 个排水孔位置 25-26 肋位间 , 直径为 0.26 米 ; 第 2 个排水孔位置 40-41 肋位间 , 直径 0.42 米 , 第 3 个排水孔位置 41-42 肋位间 , 直径 0.42 米 , 第 2 个和第 3 个排水孔间距 1.15 米。

图 5 “浩华 5”轮改装后排水孔照片

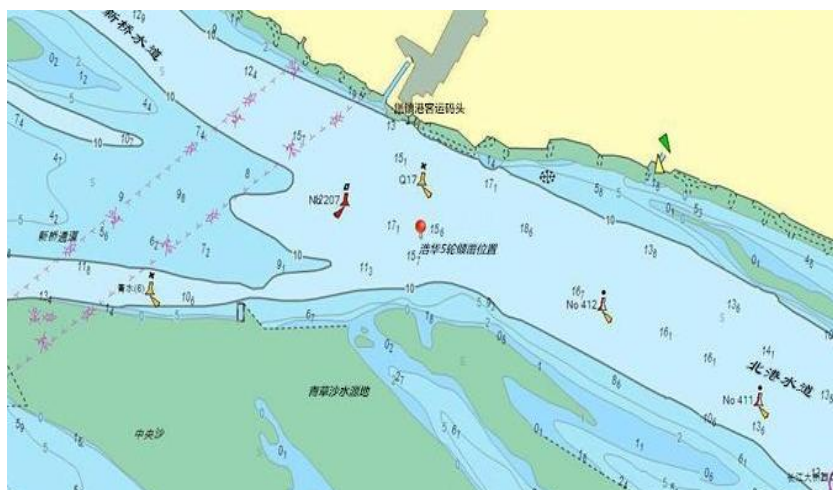
“浩华 5”轮沉船位置在堡镇 Q17 灯浮南侧 0.4 海里处水域 (概位： $31^{\circ}30.280'N$ 、 $121^{\circ}36.280'E$ )，海图水深 16 米。该水域为新桥水道与新桥通道连接处，是进出崇明岛南门港沿岸的主要航路。南侧为青草沙水库。

图 6：事故水域 AIS 截图

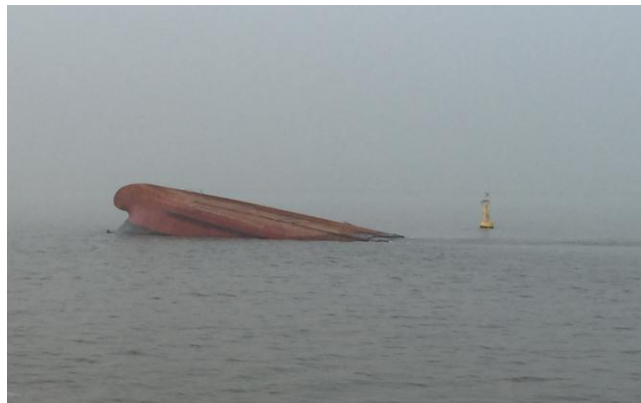
（一）“浩华 5”轮倾覆沉没。

（二）事故现场水域漂浮长 1 海里，宽 100 米油污带。

图 8 “浩华 5”轮倾覆后照片
