# 江阴“10·22”“W”轮附属工作艇沉没事故 调查报告

江阴海事局

2018年3月8日

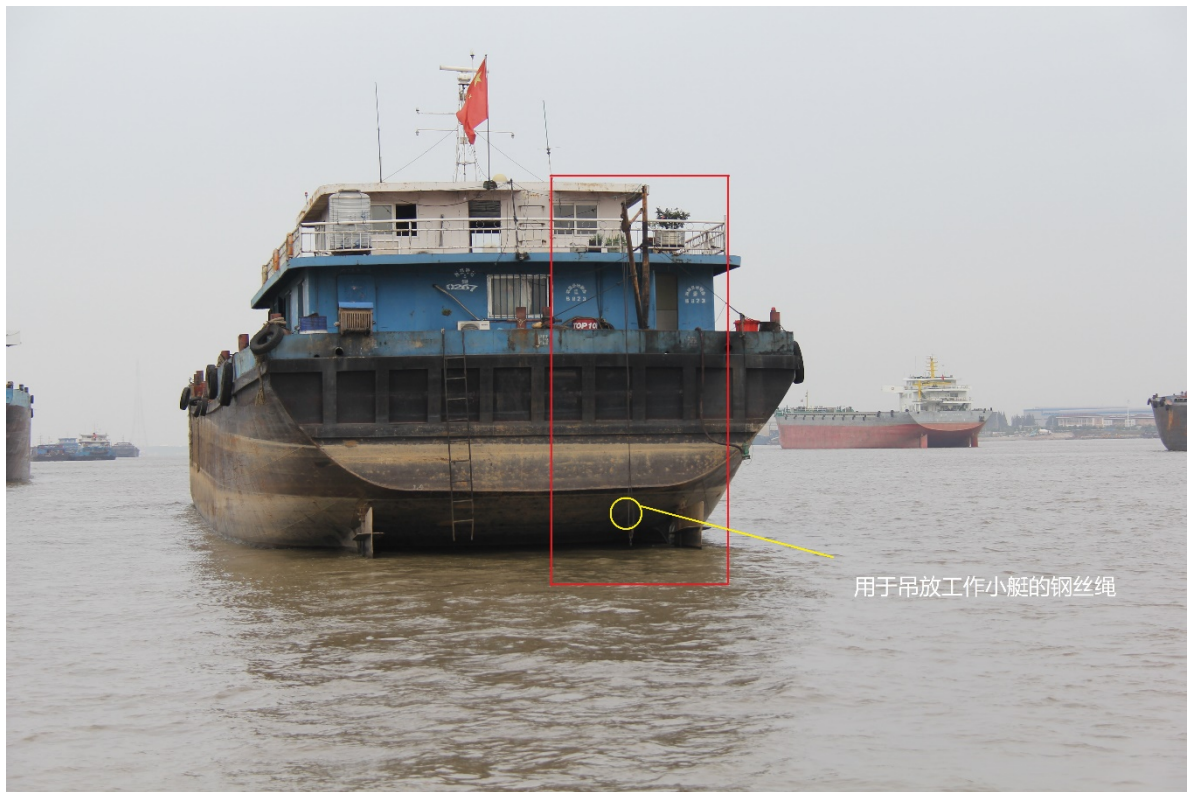
图 2：“W”工作小艇吊放钢索及位置图

艇上未配备救生器材和通讯设备。

“W”轮所属工作艇未配备救生器材,驾乘人员未穿着救生衣,是导致落水后未能成功获救的重要原因。

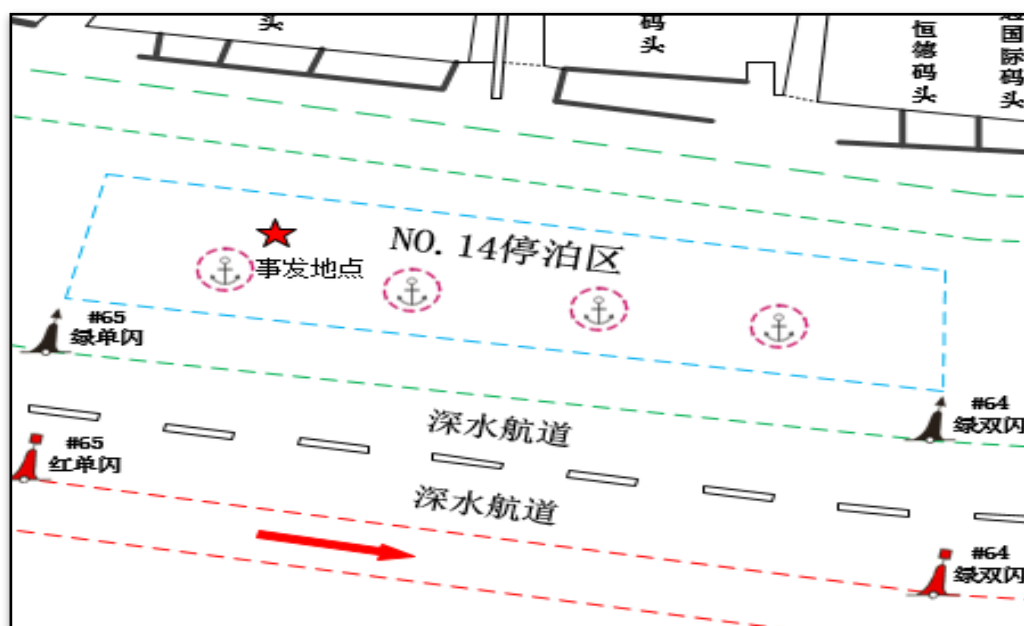
图 3：事故位置示意图

事发水域位于长江停 14 停泊区内西北侧，该水域北侧为上行船舶推荐航路，南侧为停泊区和深水航道。事发时多条船舶在该水域锚泊，正值落潮。

1400 时许，工作艇随水流向下游漂移约 500 米后，横搁在锚泊船“国盛宏达”轮船首，工作艇受水流作用翻扣，孙某彪与张某慧落水并向下游漂移。
