| 案件编号 | MAIR01000600201809 |
| 报告编制时间 | 2019 年 01 月 24 日 |

# 上海 长兴通道 “12.16” “皖淮南货 1189” 轮自沉事故调查报告

“12.16” 事故调查组

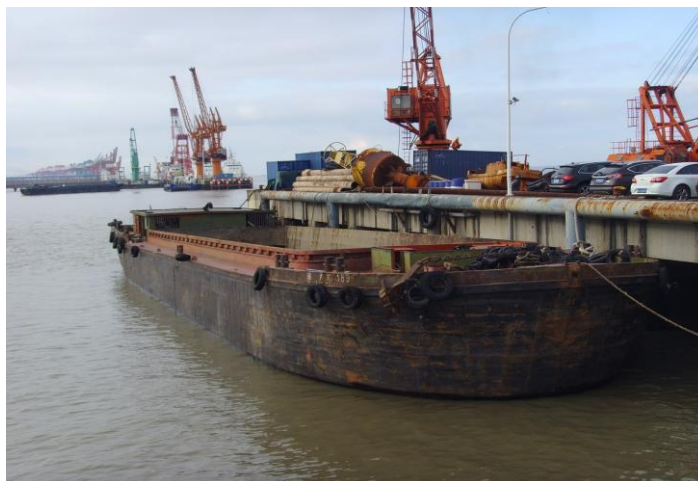
图 1：打捞起浮后的“皖淮南货 1189”轮艙侧照片

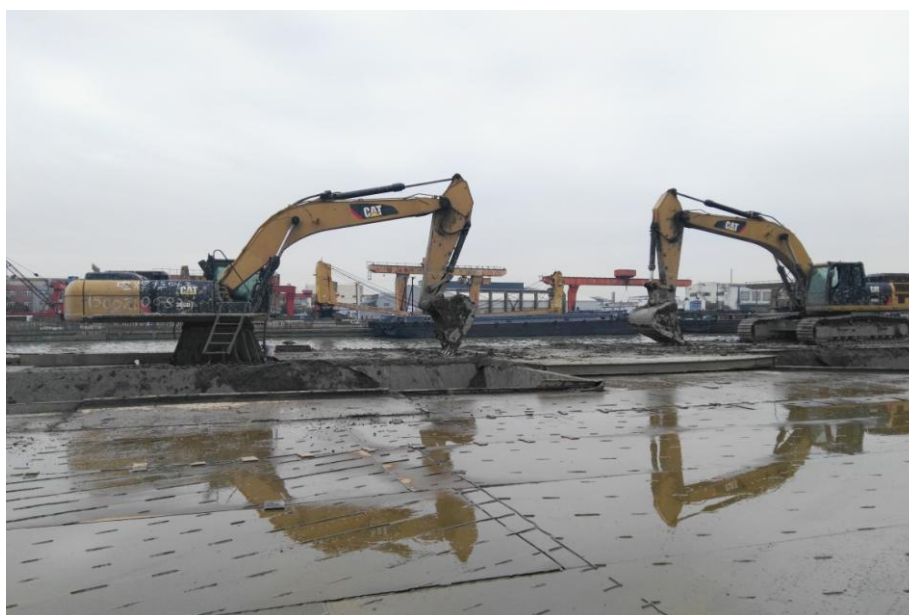
图 2：码头照片

码头设置 2 个泊位,前沿有 3 台挖机,2 侧为固定挖机,中间为履带挖机,码头上挖深 3 个渣土池,每个渣土池长 10 米,宽 6 米,深 2.5 米,码头允许并靠渣土船舶 2 艘。渣土通过车辆运到码头后,倒入码头上的 3 个渣土池,由码头前沿的挖机将渣土池内的渣土直接装到停靠码头的船上,船舶装载完毕后,码头管理员开具《船运建筑渣土处置三联单》作为凭证由船方交给卸载码头填写实际接收数量并盖章,装、卸码头每月凭《船运建筑渣土处置三联单》结算费用,并由上海 SS 建筑安装工程有限公司支付船舶运费。

码头对装载船舶的渣土量是根据装载渣土车次(每车按 38 吨)估算并填入《船运建筑渣土处置三联单》。

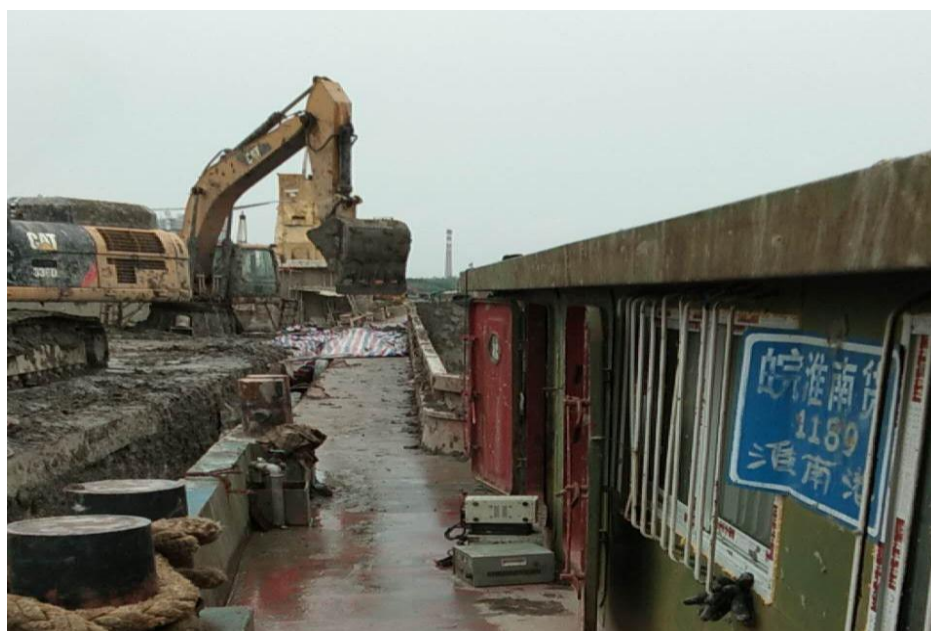
“皖淮南货 1189”轮事故航次所载渣土为轨道交通 18 号线 19 标段渣土。2018 年 12 月 13 日 1600 时靠宝钢铁山路渣土码头 1#泊位，由 2 台挖机装载。1815 时，受载完毕后离泊。根据上海 SS 建筑安装工程有限公司提供的《船运建筑渣土处置三联单》( NO.0002428 )显示，事故航次“皖淮南货 1189”轮装载渣土 952 吨。

图 3：“皖淮南货 1189”轮装载渣土时照片

1. 事故航次，“皖淮南货 1189”轮装载渣土后实际干舷 400MM，不满足该轮《内河船舶载重线证书》核定干舷 A 级航区为 600MM 的要求，船舶超过核定载重线载运货物，造成船舶实际干舷小于核定最小干舷，使船舶的储备浮力减小，甲板浸水角变小。

3) 加强对船舶适载控制，采取有效措施，防止船舶超过核定载重线载运渣土。

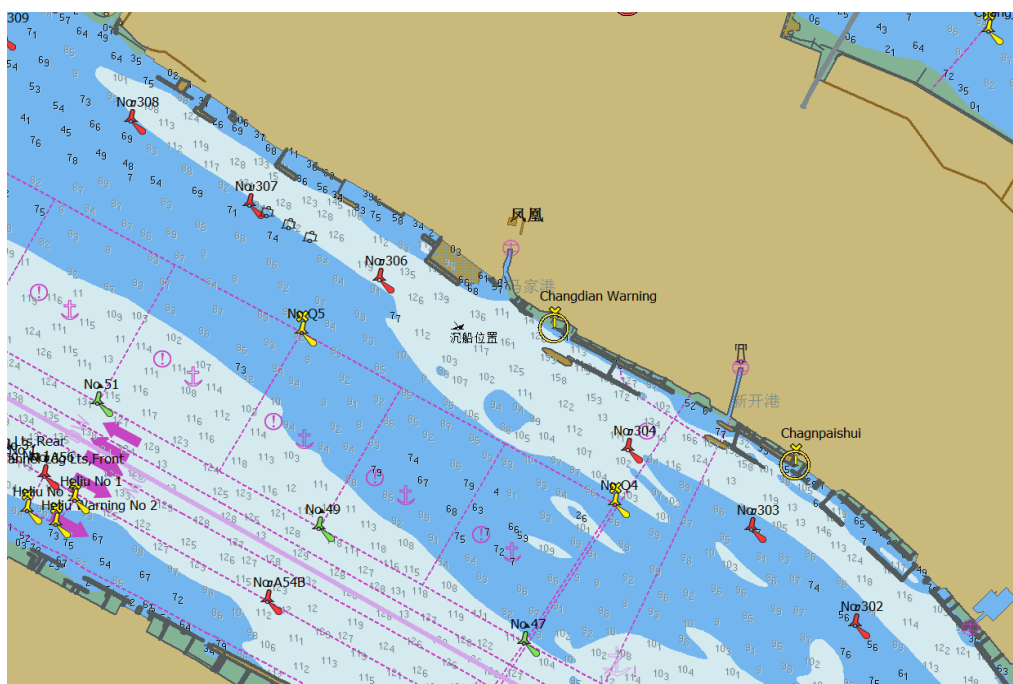
图 4：事故水域图

事发地点位于长兴通道马家港客轮码头西侧约 1.2 海里处水域，海图水深 8.6 米左右，是长兴岛海运重工企业大型船舶和吴淞-长兴高速客船东西向航行的主要航路。

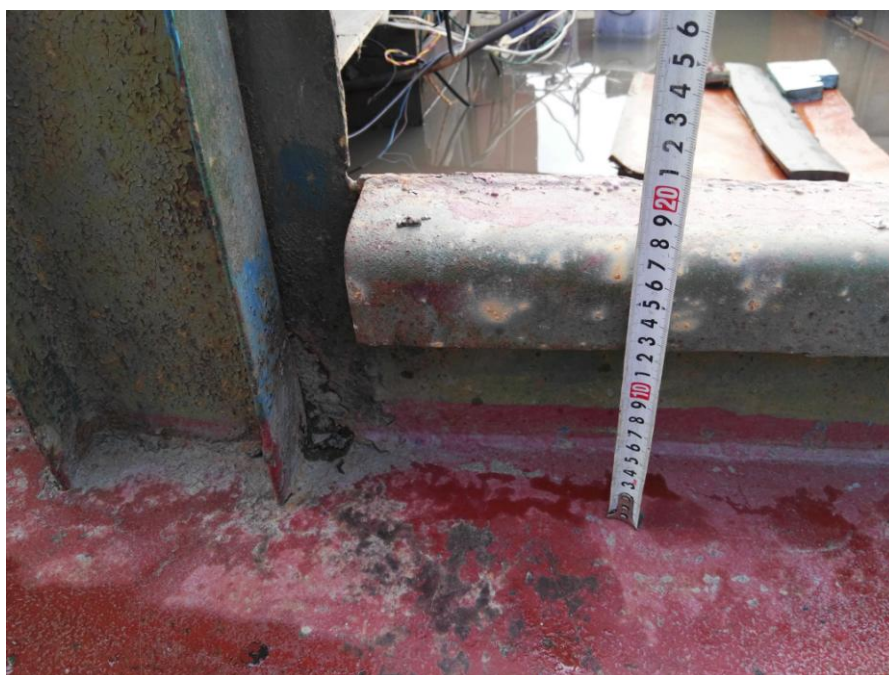
1 . “皖淮南货 1189”轮前置驾驶室 2 侧门槛高度 170MM，不满足《内河船舶法定检验技术规则》(2004)，门槛高度 250MM 的规定要求。

图 5：驾驶室左侧门槛高度测量

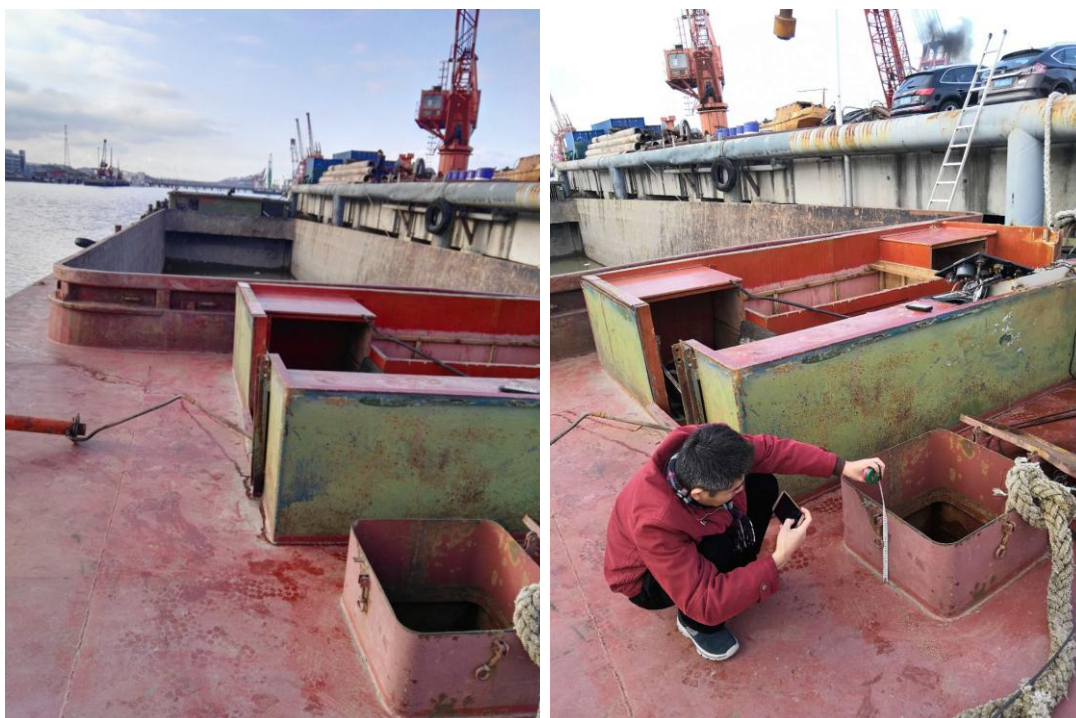
2.“皖淮南货 1189” 轮船艏尖舱人孔盖（位置 1）未关闭。

图 6：船艏尖舱人孔盖（位置 1）照片

1. “皖淮南货 1189”轮在大风浪中航行, 未关闭艏尖舱人孔盖板( 位置 1 ), 导致江水打入艏尖舱内, 从而进一步使船舶的储备浮力减小, 也加速了船舶的沉没。

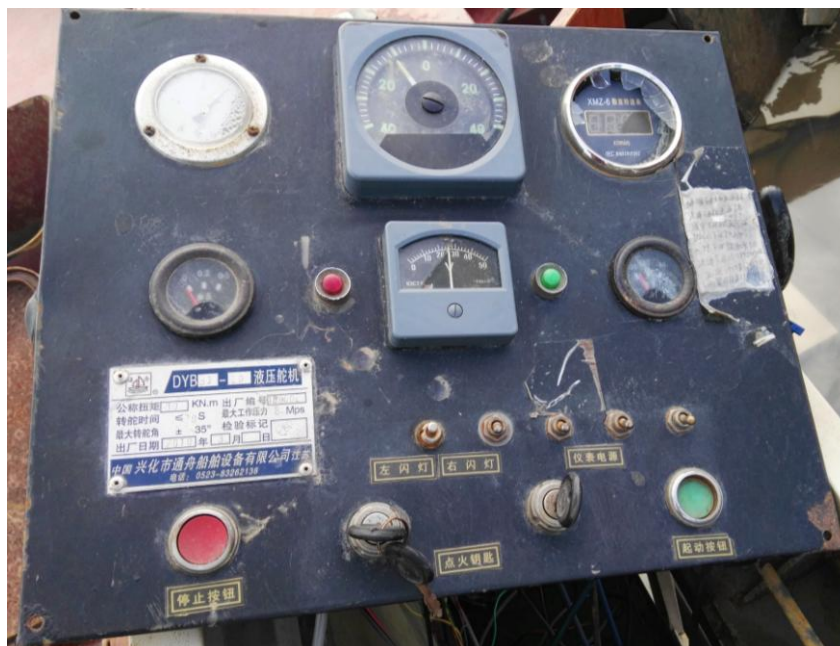
3 . “皖淮南货 1189” 轮舵角指示器显示在左 10 度。

图 7：舵角指示器指示位置照片

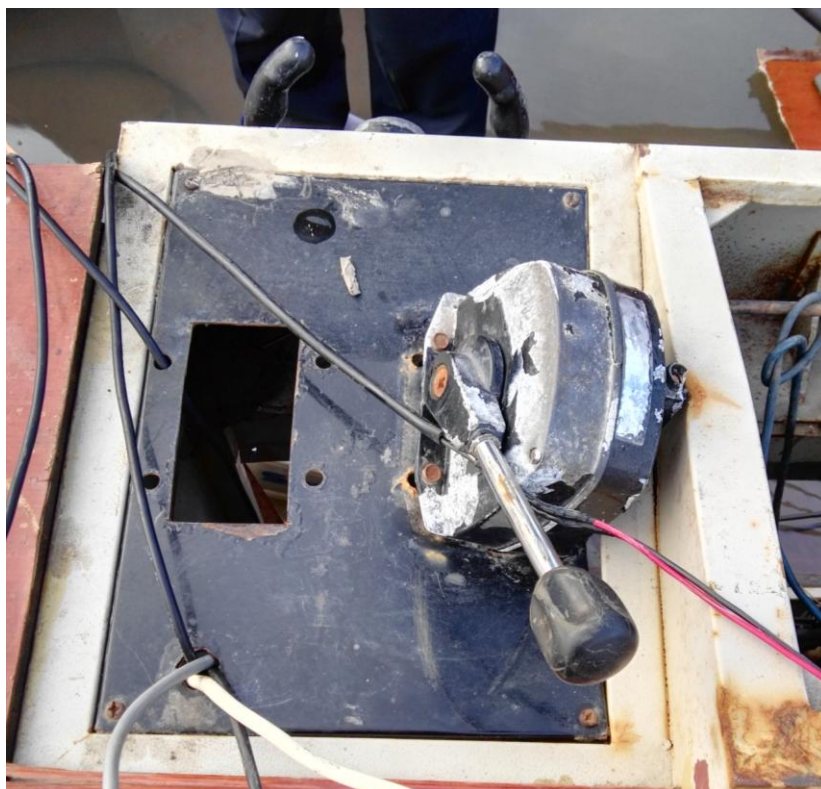
4 . “皖淮南货 1189” 轮操纵杆位置在全速前进档位。

图 8：操纵杆位置照片

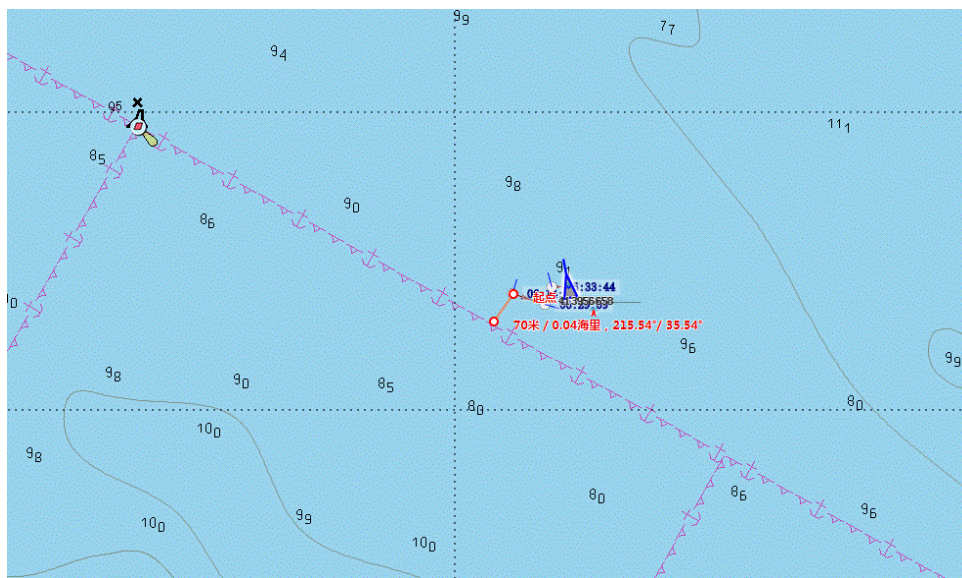
图 9：“皖淮南货 1189”轮锚泊位置截图

2030 时左右，经其他装载渣土船舶提醒：“我们渣土船不可以在 3 号锚地锚泊”后，“皖淮南货 1189”轮起锚到 3 号锚地北侧约 70 米、Q5 灯浮下游约 300 米处（概位  $31^{\circ}22'27.80''N$ ， $121^{\circ}39'49.59''E$ ）抛锚待卸，2 节锚链入水。

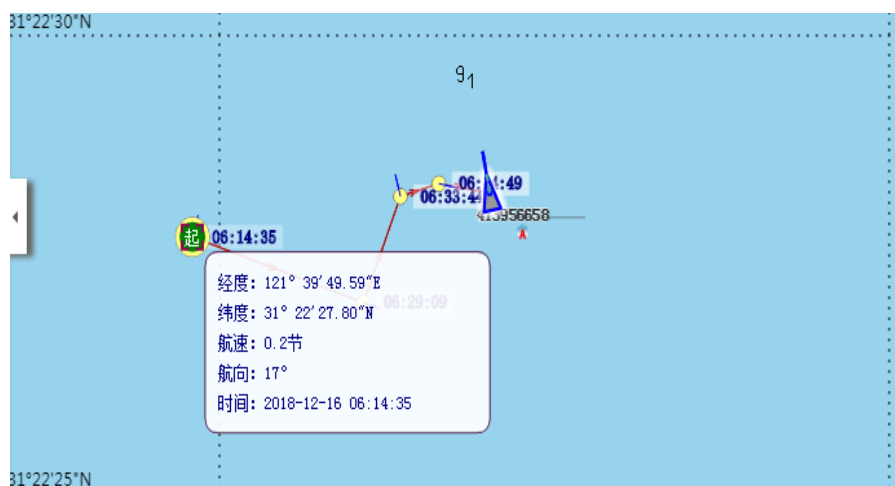
图 10: “皖淮南货 1189” 轮 0614/35 时位置截图

0614/35 时左右，起锚完毕，潘某某驾驶船舶，航速 0.2 节、航向 17°。

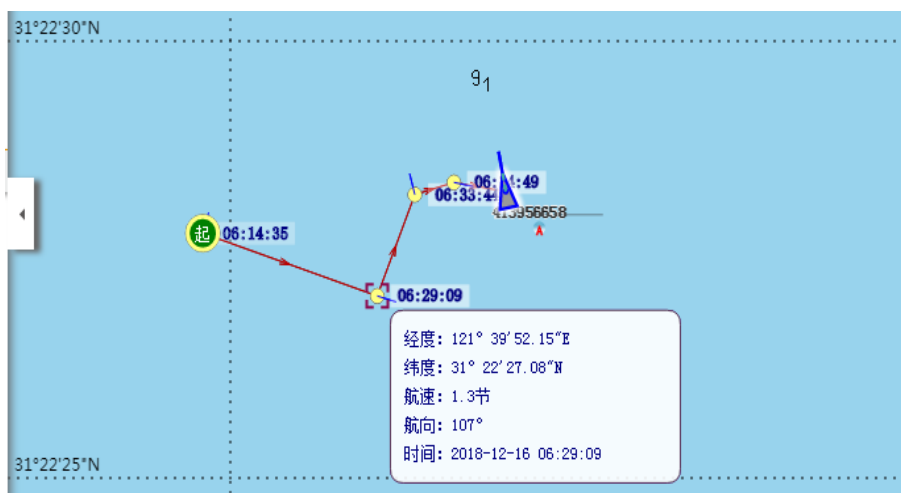
图 11: “皖淮南货 1189” 轮 0629 时位置截图

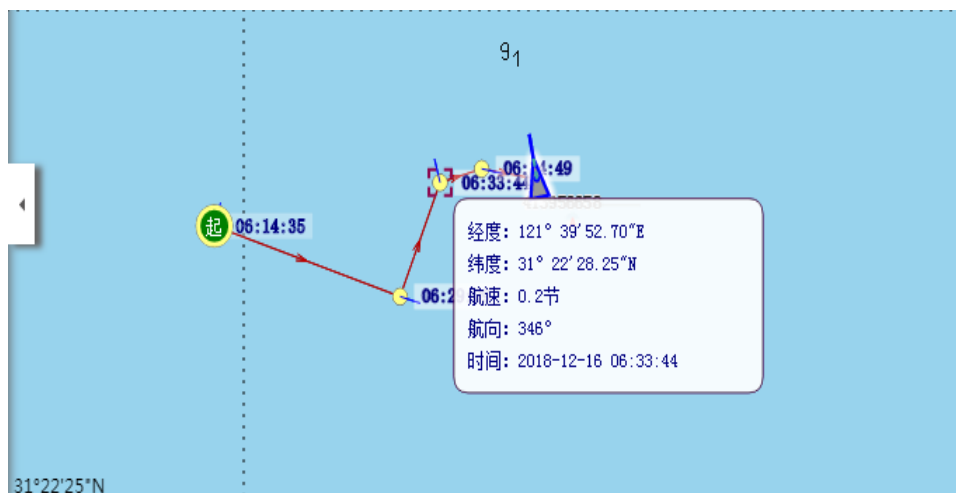
0633/44 时左右 ,船位  $31^{\circ}22'28.25''\text{N}$  , $121^{\circ}39'52.70''\text{E}$  ,航速 0.2 节 ,航向 346 度。船舶在转向中 ,江水从左舷进入驾驶室并打入货舱。

图 12: “皖淮南货 1189” 轮 0633/44 时位置截图

2) 0629 时至 0633/44 时, 在大风浪航行中, 潘某某发现船艏严重上浪, 采取向左大幅度转向( 从 107°到 346°), 造成船舶横向受风浪并导致驾驶室、艏尖舱及货舱大量进水。

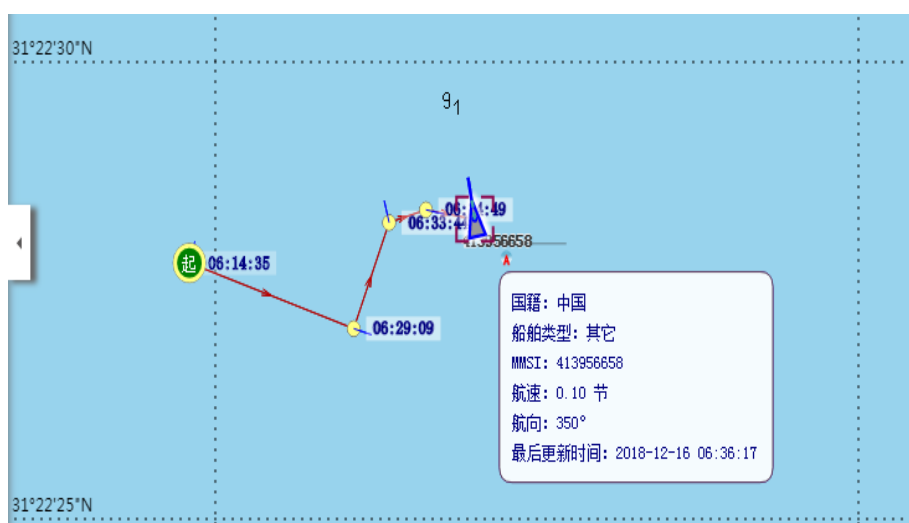
0636/17 时左右 ,船位  $31^{\circ}22'28.19''\text{N}$  , $121^{\circ}39'54.07''\text{E}$  ,航速 0.1 节 ,航向 350 度。江水从未关闭的艏尖舱人孔盖板进入艏尖舱 ,驾驶舱室、货舱也大量进水 ,船艏部分甲板没入水下 ,船艏已严重下沉。

图 13: “皖淮南货 1189” 轮 0636/17 时位置截图

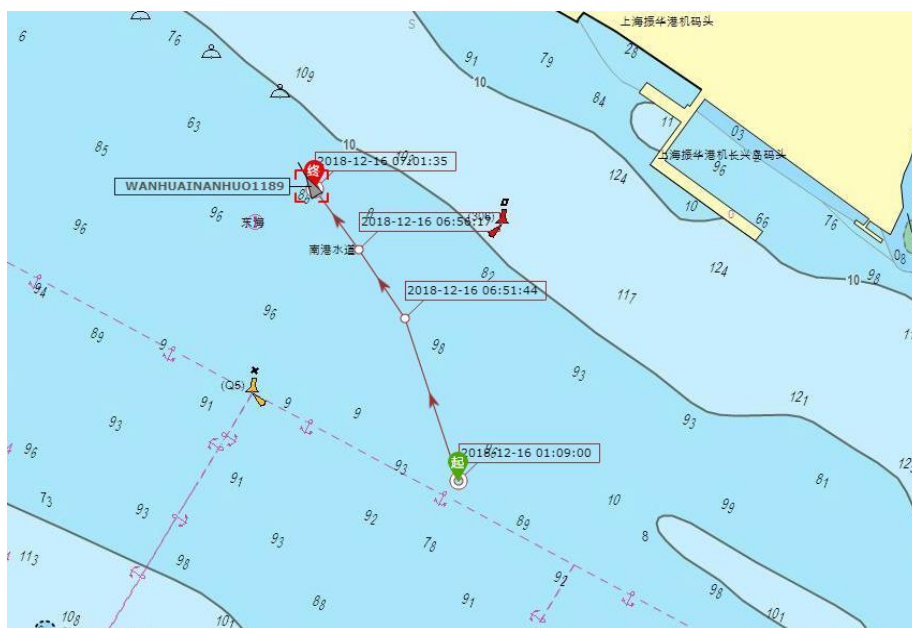
图 14: “皖淮南货 1189” 轮航行轨迹截图

0656 时左右，驾驶室向前全部没入水下，船艉露出水面。

0700 时左右，在 306 灯标上游 200 米处（概位：31°22'696"N，121°40'539"E）船艏向 120°，船舶全部沉没。

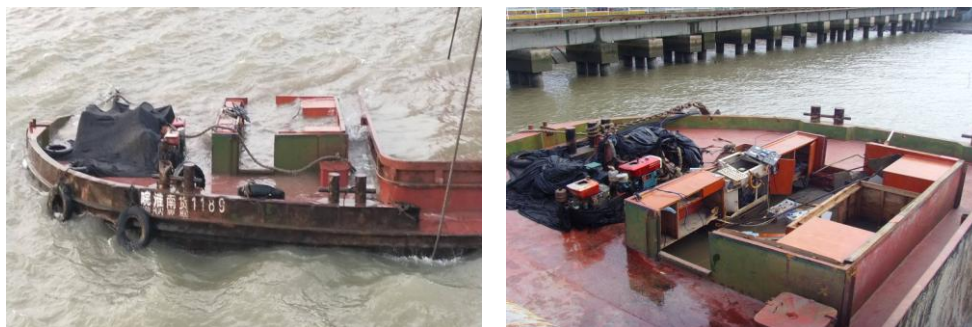
船舶沉没。

图 15: “皖淮南货 1189” 轮损坏部分照片
