# 江阴“8·20”“J”轮沉没事故调查报告

江阴海事局

2018 年 1 月 4 日

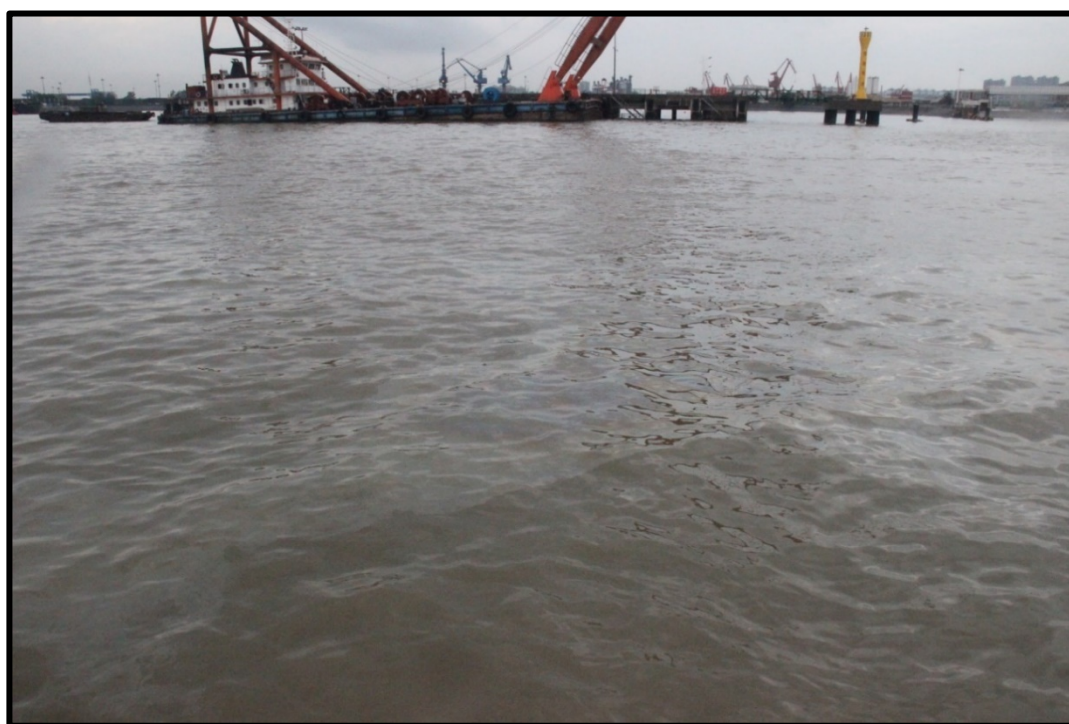
根据事发后事故调查人员现场勘查和海巡艇现场巡查，“J”轮沉没后江面出现少量油花，经检查为柴油，后被清污船清除；船舶沉没后至打捞出水期间海巡艇日常巡查中，未发现事发地点附近水域江面有油污痕迹。

图 6：事发当日现场出现油花照片

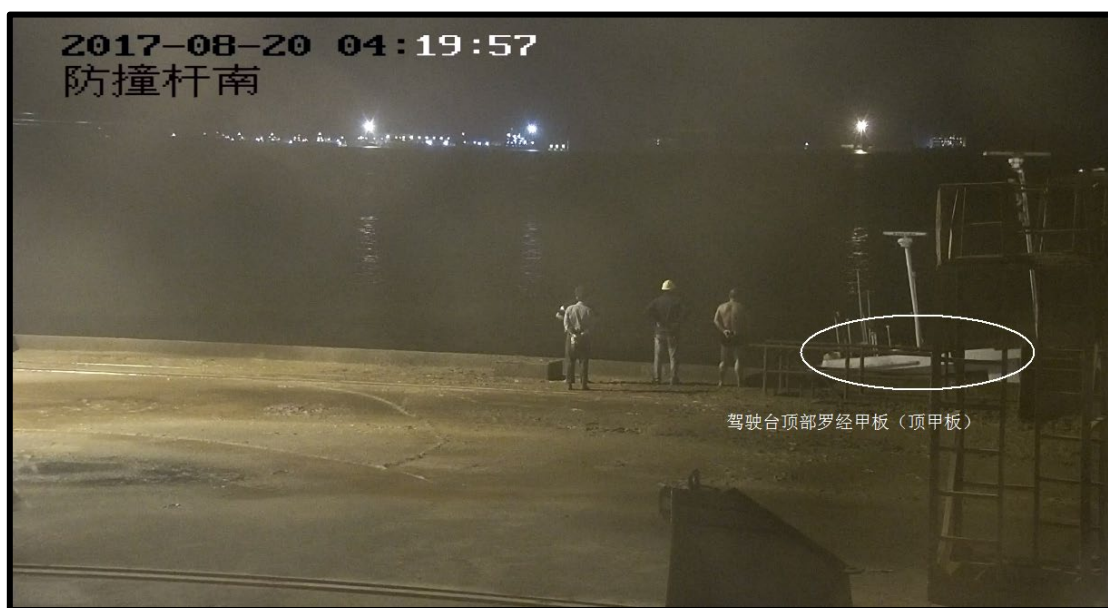
图 7：“J”轮沉没期间监控截图

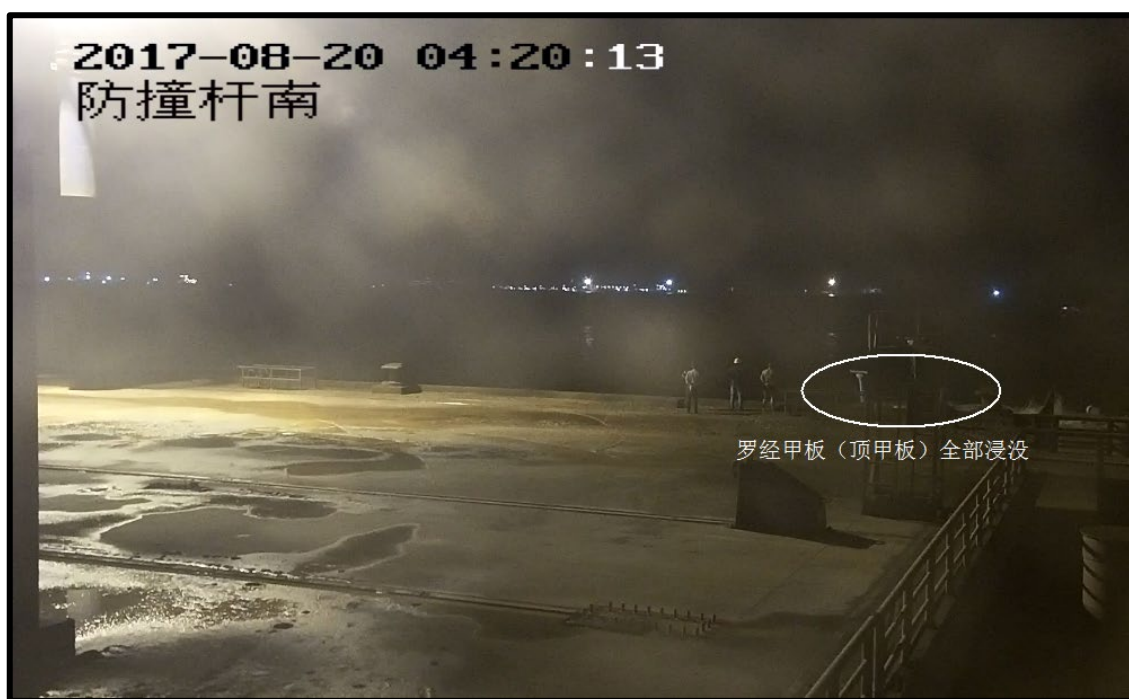
图

8:水面没过“J”轮罗经甲板（顶甲板）时监控截图

1.根据事发当晚“J”轮装货泊位南侧码头 CCTV 监控录像显示，2017 年 8 月 20 日 0420 时，水面没过“J”轮最高一层连

续甲板（顶甲板）。（经核实，该监控录像显示时间比北京时间慢3秒钟）

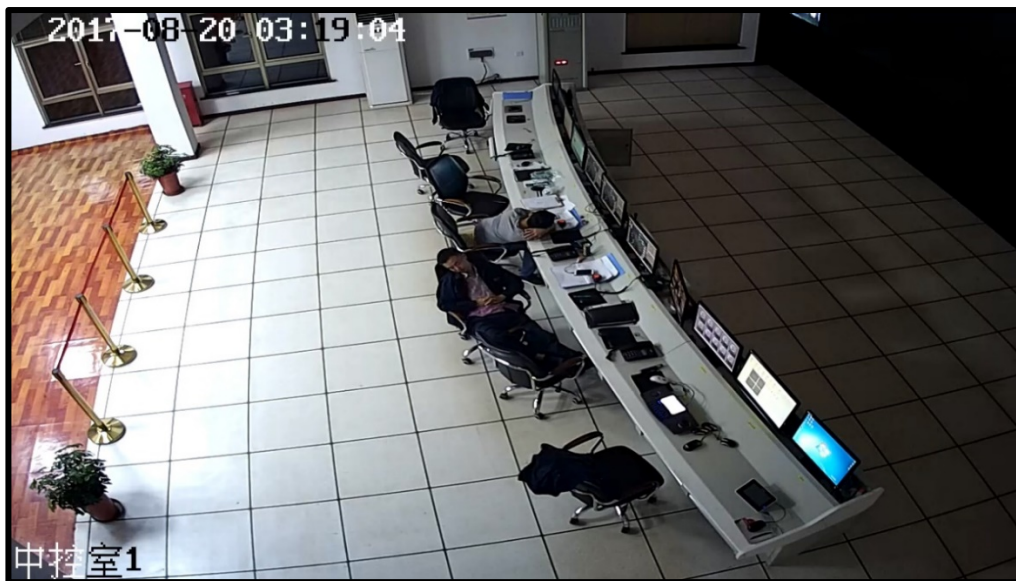
根据中控室监控视频显示，中控室 2 名值班人员在 8 月 20 日 0319 时许开始处于打盹状态。(经核实，该监控录像显示时间比北京时间慢 4 秒钟)。

综上，认为码头中控室值班人员未能充分履行值班职责，违反了《制度汇编》中通用安全操作规程 2.6 中关于工作期间不得睡岗的规定。

图 9:中控室 2 名监控人员处于打盹状态

2. 合理安排作业人员工作时间，保证作业人员得到充分休息。

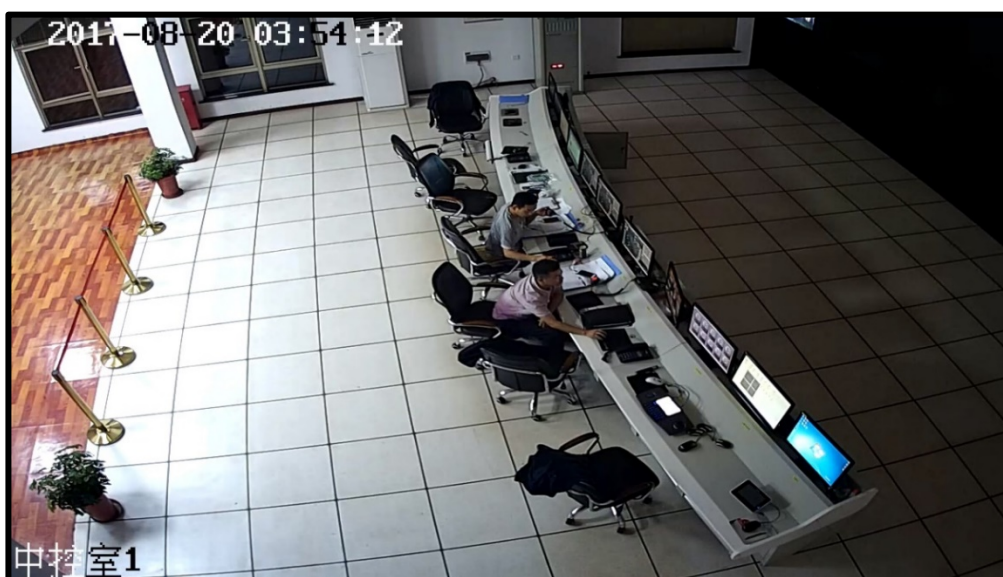
至 0353 时许两人惊醒，随后开始使用 VHF 进行联系，并调动 CCTV 监控系统查看情况。

图 11：中控室 2 名监控人员开始使用 VHF 联系和通过 CCTV 查看

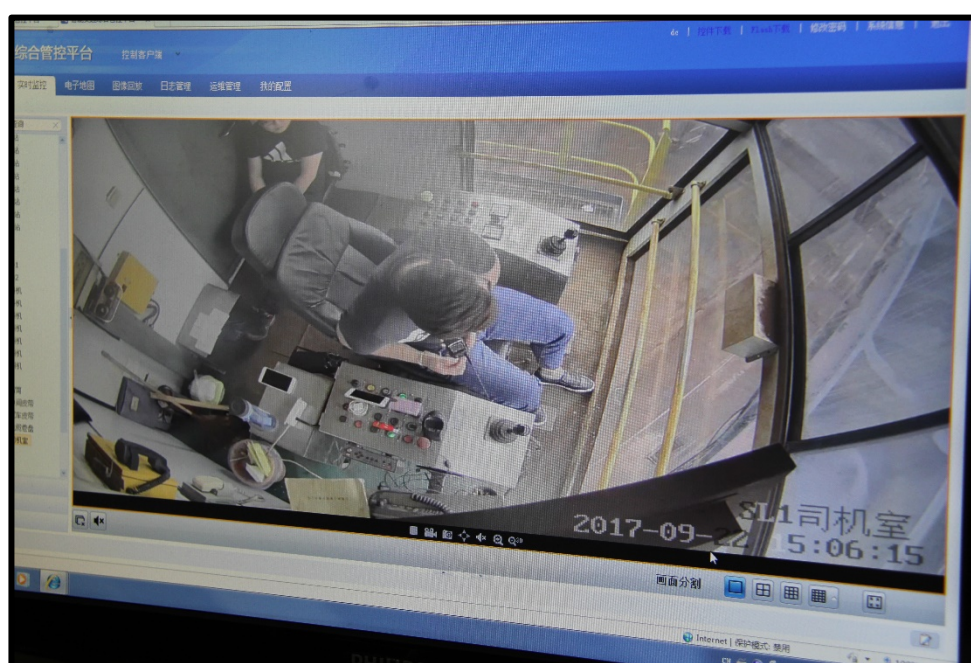
图 13：遮挡物取掉后装船机监控视频

但根据调查，装船机驾驶室所在位置视野良好，可以清楚的看到所装船舶装货情况，且在驾驶室内配备有 CCTV 系统和生产管理系统，可以实时查看装载情况和装货量等信息。而本起事

故中，在装船机为“J”轮装载货物时，在已明显超出合理范围和装载不均衡的情况下，装船机司机并未对设备做出调整，也未发现中控室有收到其反馈现场情况的迹象。综合判断，装船机操纵人员未能保持有效值班，未与船方保持沟通。违反了《制度汇编》中装船机岗位安全规程 3.2 中关于装船机司机作业过程中与船方沟通的规定。

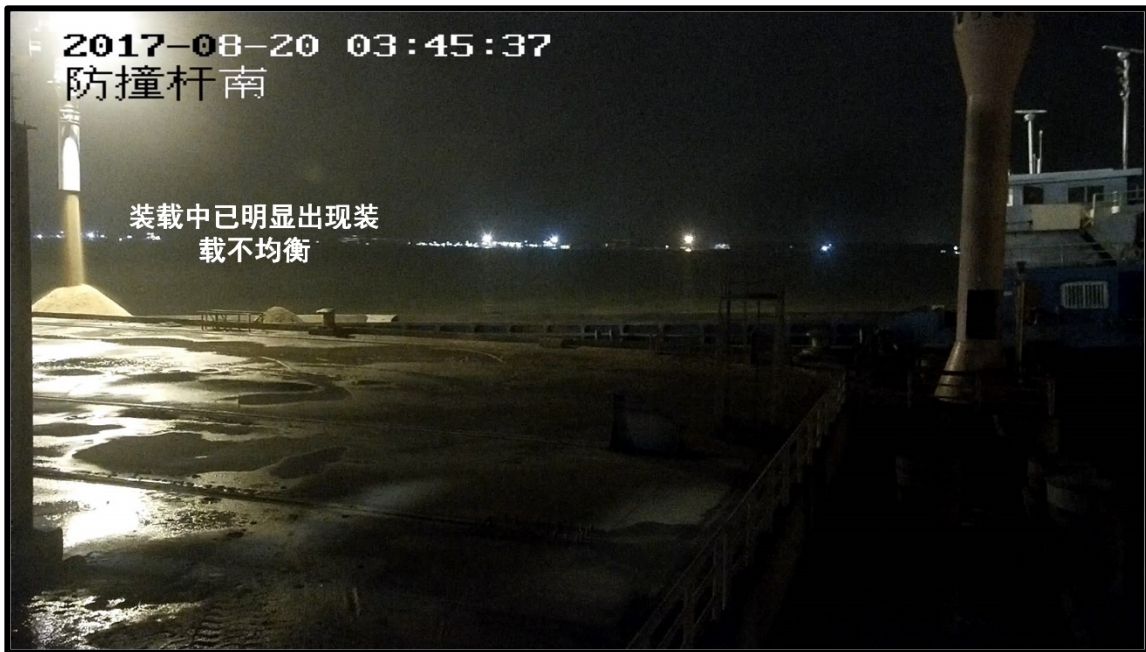
图 17：装货过程中出现明显装载不平衡情况

调查表明，该公司在为“J”轮装货过程中，装船机操作人员未能密切关注货物装载进度，码头中控室工作人员在值班期间睡觉，码头调度和作业指导人员也未按规定履行现场指挥职责，造成码头装船机停留在该轮货舱前部位置进行较长时间的加装货物，终因货舱前部过量载货而沉没。

1. 督促所属码头相关部门及人员严格执行公司安全管理制度。在装卸作业前应与船方明确双方的责任与义务，明确双方的联系渠道与方式，在船舶装货期间，保持与船舶的持续、有效沟通，及时调整配载；对船舶积载情况保持持续、有效关注，防止船舶因积载不当而产生险情，保证船舶装货安全。

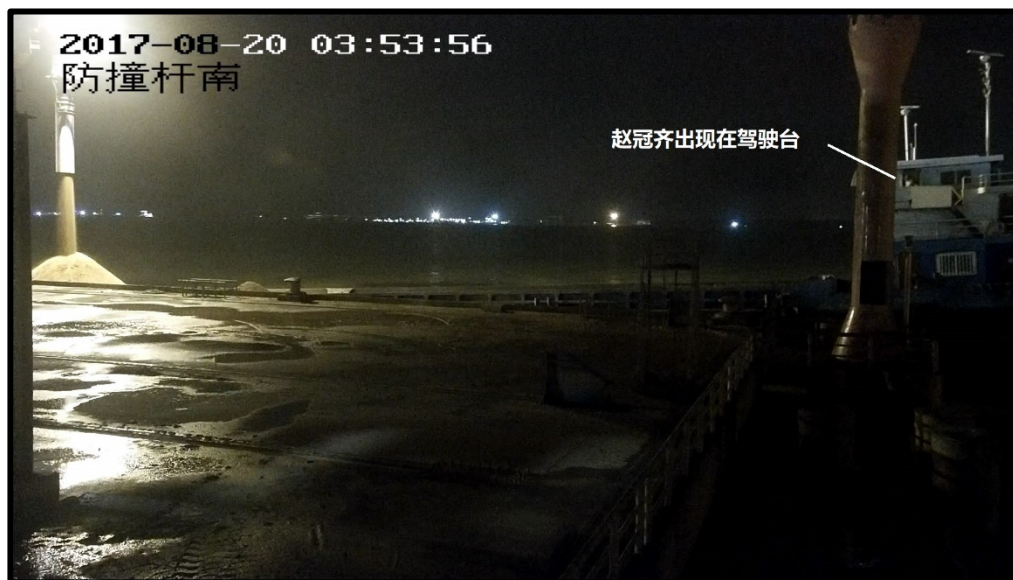
根据视频监控显示，自 0043 时 2 名船员先后离开甲板进入生活区后，直至 0353 时 59 秒赵某齐再次从驾驶室出来查看装货情况，随后余某从生活区出来到甲板查看装货情况，而此时货物已明显装载失衡。这与陈述的 2 人在 0340 时许机舱干活出来以后发现装载失衡的情况不符。

图 18: 赵某齐再次出现在驾驶室

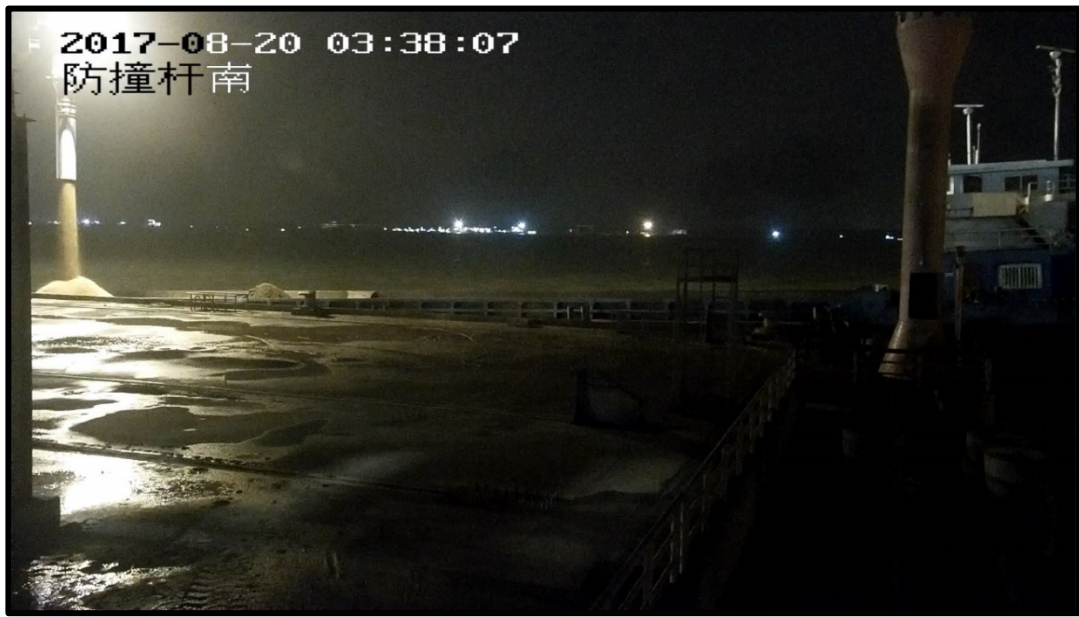
综上，认为 2 名船员关于作业值班情况的陈述真实性较低。根据视频监控资料，特别是监控中船员的反应，判断 2 名值班船员是在 0353 时方才首次发现船舶装载失衡，随后通过 VHF 联系码头方，而实际船舶在 0338 时许就已开始因为装载失衡出现明显艏倾，因此船员存在作业值班不到位的情况。

图 20：“J”轮开始出现首倾

2017年8月20日0353时方有1名船员走出驾驶室。由于该轮值班船员未有效履行值班职责，未对本船装货过程进行有效检查，未能及早发现和纠正货舱不均衡的载货情况，以致造成“J”轮货舱前部过量载货而沉没。

为船舶配备足额、适任船员。督促所属船舶在港装货期间，按有关规定安排船员值班，并与码头调度、作业工人等保持持续、有效沟通，及时协调码头及装船机调整配载；时刻关注本船积载情况，防止船舶因积载不当而产生险情，保证船舶积载安全。

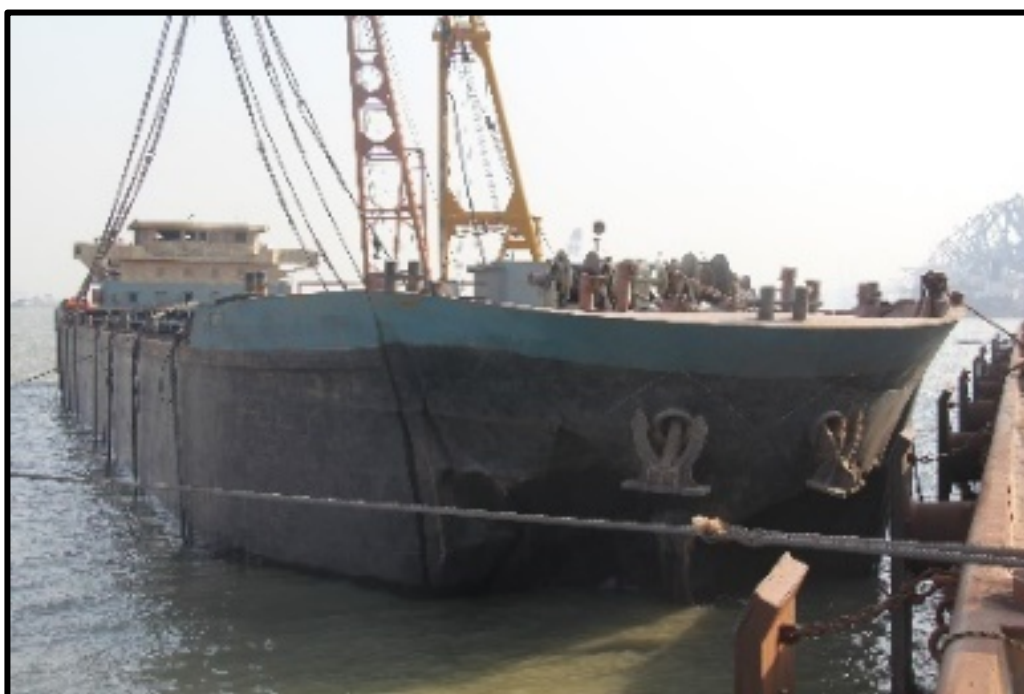
图 21：“J” 轮打出后照片

2.货舱隔舱板两侧向内凹陷，其中有一处裂缝；

3.自锚机前部（距船首纵距约 6.8 米处，横宽约 12.2 米处）至船首部位整体变形；对应处锚机甲板向下折弯，船首外板及内部结构变形。
