MAIR010010201814

# 上海洋山港“12·26”GS8669”轮自沉事故 调查报告

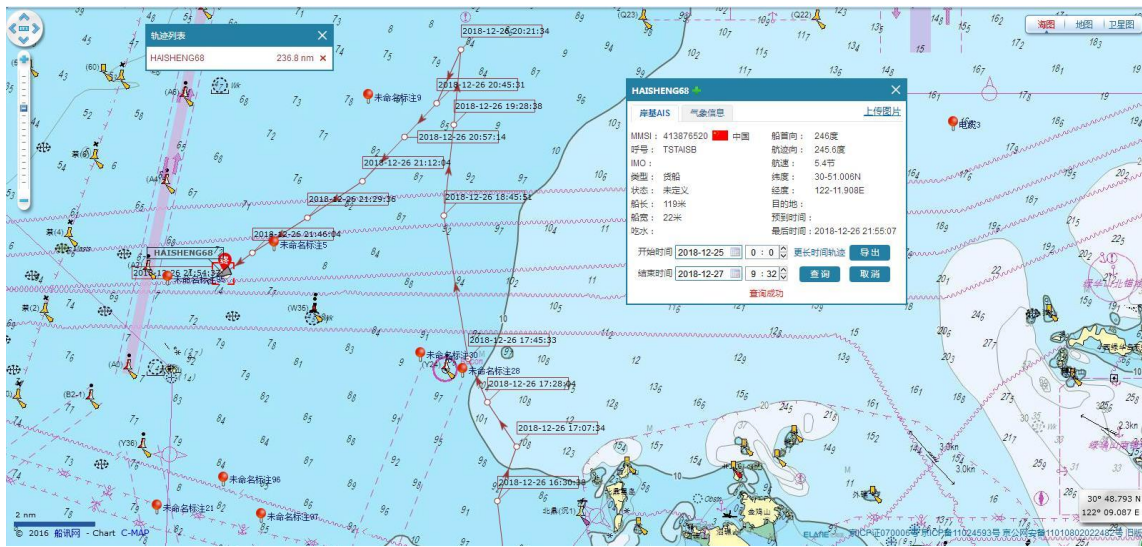
图 3 “GS8669”轮 ( AIS 显示 HAISHENG68 ) 航行轨迹

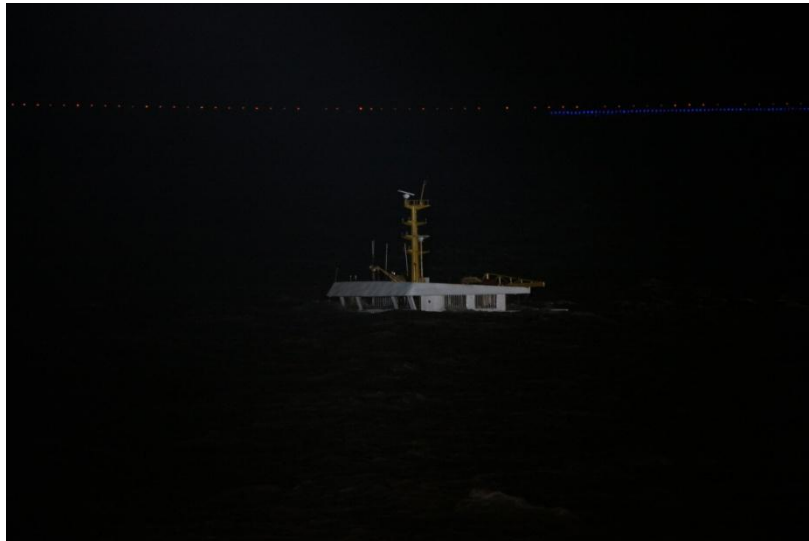
约 2334 时，船舶沉没，位置： $30^{\circ}50.83'N/122^{\circ}10.25'E$ ，船舶驾驶台露出水面，船上 5 名人员在驾驶台等待救援。

图 4 “GS8669”轮沉没照片

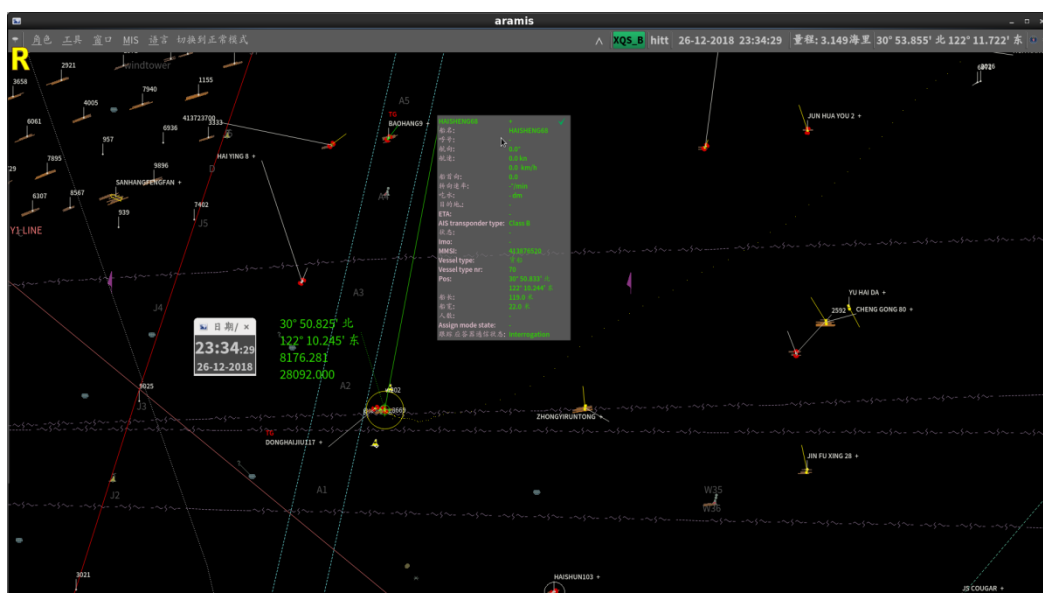
图 5：“GS8669”轮 AIS 信息显示船名为“HAISHENG68”

洋山港海事局指挥中心接到“GS8669”轮报警求救后，经指挥中心值班人员在 AIS 终端设备上查找核对，发现 AIS 终端设备显示报警求救船名为“HAISHENG68”，指挥中心与该轮联系后确认该轮船名为“GS8669”，该轮 AIS 未正确显示船名。
