# 上海洋山港“12·26“宝英 8088”轮自沉 事故调查报告

洋山港海事局

MAIR010010201812

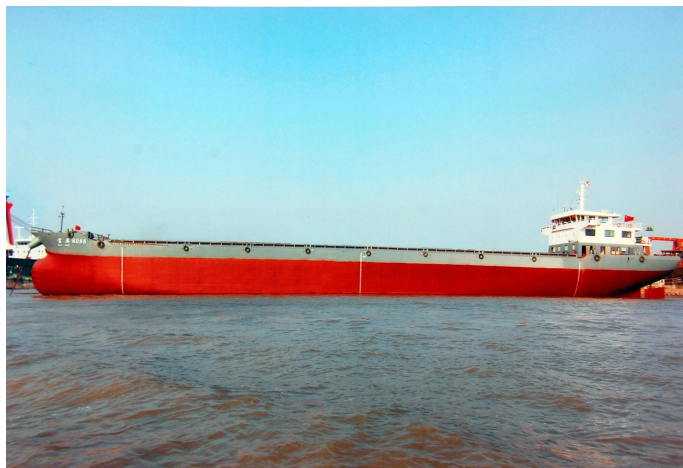
图 1：“宝英 8088”轮照片

船名：宝英 8088                      船籍港：阜阳  
船舶识别号：CN20133653311    初次登记号：280214000441  
船检登记号：2014P2101732    船舶类型：散货船  
航区：内河 A 级                      空/满载吃水：1.553/7.85 米  
总长：132.00M      船宽：23.00M      型深：8.80M  
总吨：7920    净吨：4435      参考载货量：17170 吨  
货舱数量：3                      舱盖型式：一般（无密性要求）  
主机型号：CW6250ZLC-1      主机数量：2 台  
主机功率：2206KW      建造日期：2013 年 11 月 04 日  
建造厂：仪征市金龙造船厂  
所有人：安徽省阜南县强胜航运有限公司  
经营人：安徽省阜南县强胜航运有限公司  
实际船东：江苏省南通市林纪刚个体

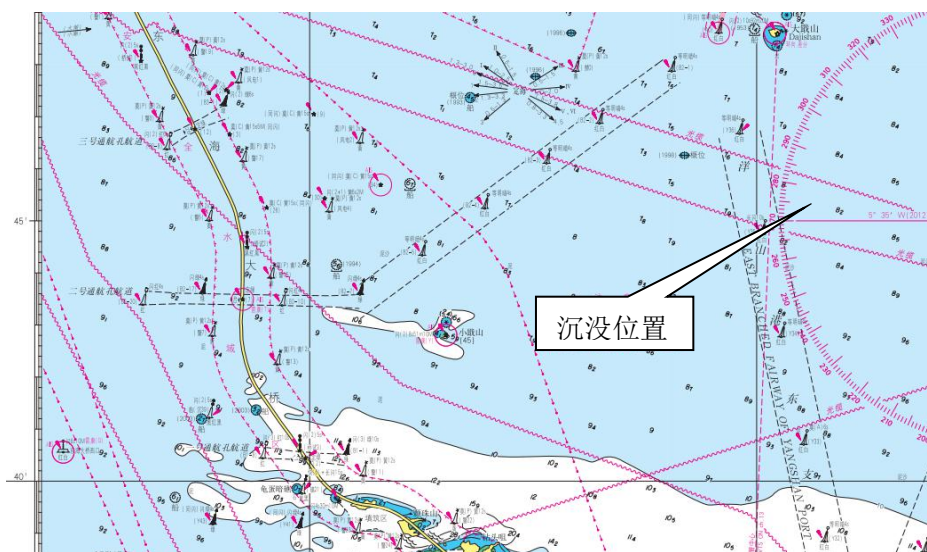
图 2：“宝英 8088”轮沉没位置示意图

事故位置位于洋山港东支航道 Y35 灯浮东侧水域（概位  $30^{\circ}45' .47\text{N}/122^{\circ}11' .49\text{E}$ ）。事故当时该水域能见度良好，东北风 7-8 级阵风 9 级，浪高约 3 米，处于恶劣气象状态中。

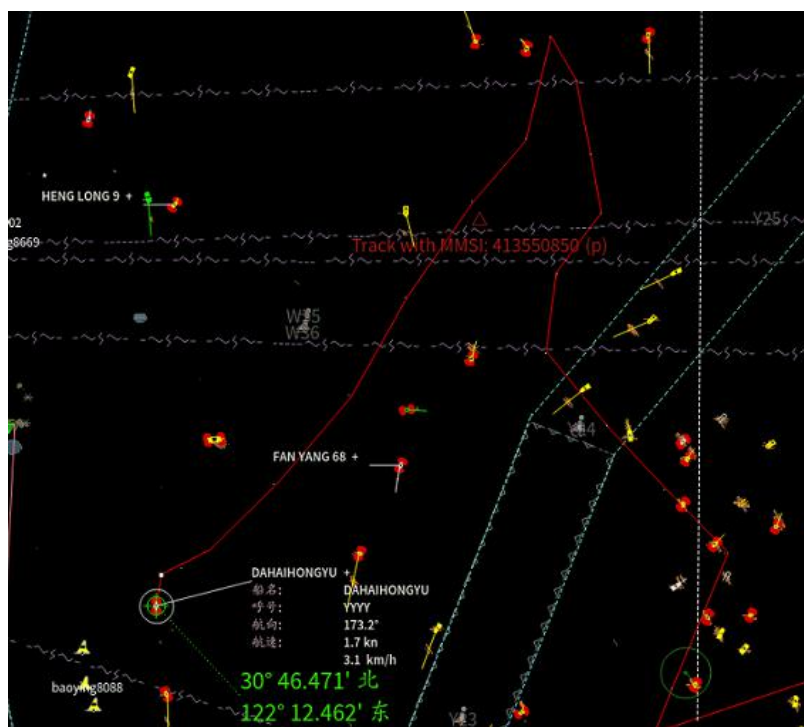
图 3：“宝英 8088”轮轨迹

约 1901 时，船位： $30^{\circ} 53' .32\text{N}/122^{\circ} 17' .87\text{E}$ ，航向  $223^{\circ}$ ，航速 4.7 节，船舶上浪船舱进水严重，船长感觉有危险，船舶掉头向西南方向顺风顺浪航行，以减少船舶上浪。

约 2030 时，船位： $30^{\circ} 46' .84\text{N}/122^{\circ} 12' .55\text{E}$ ，航向  $232^{\circ}$ ，航速 4.7 节，因船舶船舱进水严重，船长感觉危险向洋山港海事局指挥中心呼救，船舶停止主机随风流漂航。

约 2108 时，船舶沉没位置： $30^{\circ} 45' .47\text{N}/122^{\circ} 11' .49\text{E}$ ，船舶驾驶台露出水面，船上 4 名船员在驾驶台等待救援。

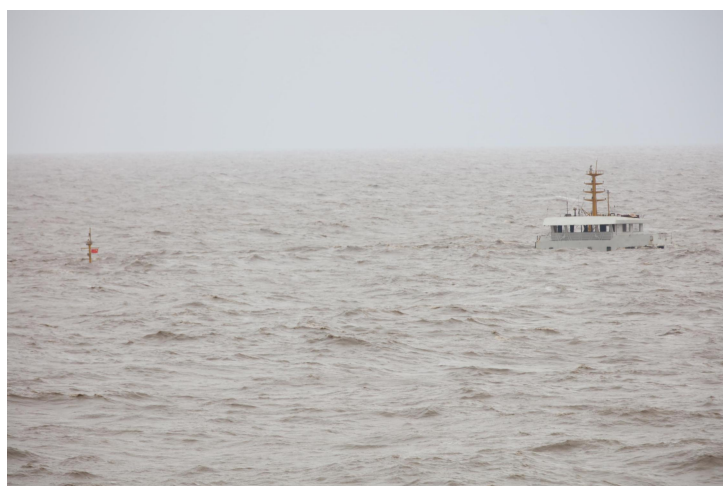
图 4：“宝英 8088”轮沉没照片

2259 时，“海港 121”轮将 4 名遇险船员全部接下船，人员身体状况良好，“宝英 8088”沉没，驾驶室露出水面，安排“东海救 113”在沉船现场警戒守护。

事故造成“宝英 8088”轮沉没，直接经济损失约 220 万元。

综上所述，船舶遭遇大风浪，货舱进水，没有采取排水措施，导致船舶丧失储备浮力后沉没是事故直接原因。
