MAIR010010201505

# 上海洋山港“8.11”“JY6”轮自沉事故 调查报告

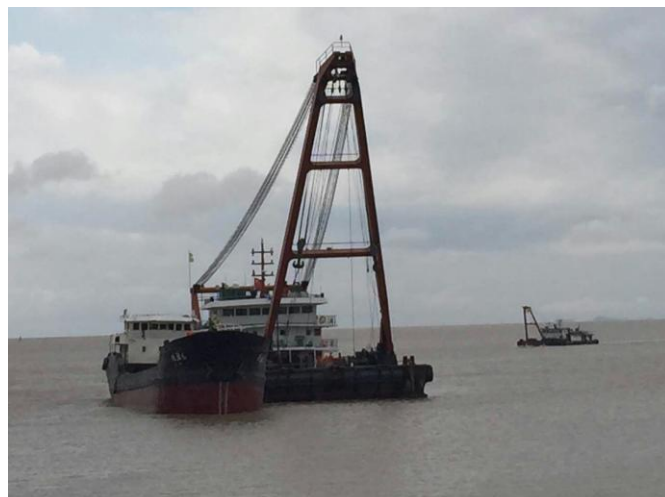
事故造成“JY6”轮沉没，直接经济损失约 93 万元，一名船员（二副）死亡。

图 4：“JY6”轮打捞起浮后照片

（一）本起事故中“JY6”轮没有关闭货舱盖，导致船舶在遇到大风浪后船舶上浪，货舱大量进水，造成船舶失去浮力而沉没，是事故直接原因。

（一）建议公司加强对船员的教育培训，增强船员的安全意识、责任意识及实际操作能力，使得船员能熟练操作各种应急设备，发送遇险信号，在应对紧急情况时能正确采取各种应对措施保证安全。

（二）建议公司加强对船舶管理，以及给予船舶岸基支持，公司岸基人员应经常对船舶进行检查指导，海上运输具有相当大的风险，应督促船员严格落实各项安全措施及各项工作，保证船舶安全。

（三）公司岸基人员应及时了解天气预报，及时将天气信息通知船舶，督促船舶落实相应措施，船舶发生紧急情况时，公司应予以足够的岸基支持，指导船舶采取相应措施，在得到船舶报告后应主动及时与海事部门联系，获得外部力量的支援，以保证船舶安全。
