## 上海洋山港“3.01”“BJ88”轮自沉事故调查报告

2016年03月01日0030时左右,江苏省BJ运贸有限公司所属“BJ88”轮,在金山航道Y22灯浮附近水域(概位:30°42'.27N/121°14'.68E)自沉,构成一般事故等级的水上交通事故。

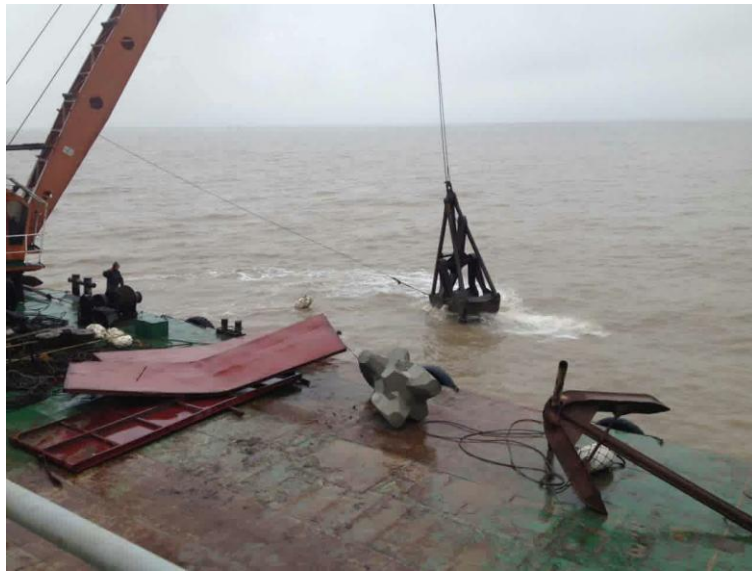
图2：“BJ88”轮打捞清障照片

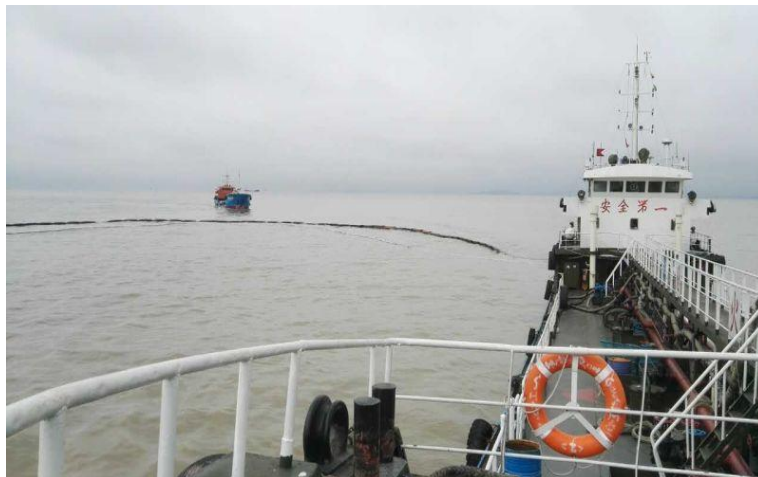
图3：“BJ88”轮打捞清障现场防污染照片
