# 上海“04·24”“生松 618”轮自沉事故调查报告

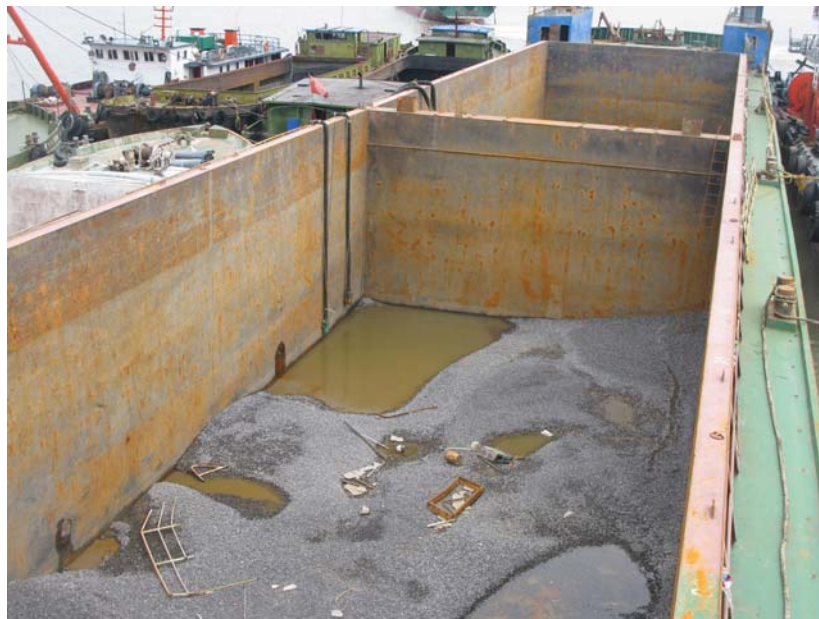
图 2：“生松 618” 轮货舱照片

船舶共 2 个货舱，船舶设计建造为无舱盖集装箱船，船体各舱室部局如下图所示，可看出该轮没有配备舱盖，从现场拍摄的照片可看出，舱口围上没有放置舱盖的设施。

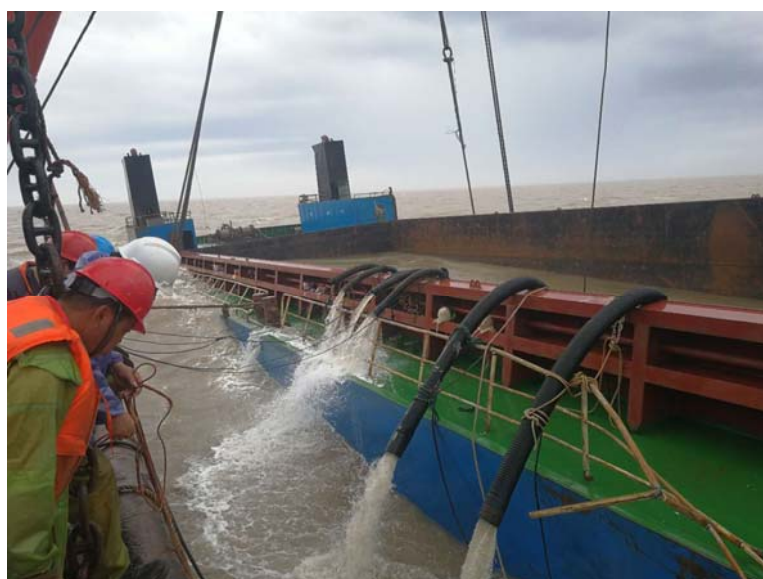
图 5：沉船打捞起浮时的照片（1）

5 月 26 日 1100 时左右，“生松 618”轮经打捞起浮，撤沉船标。
