# 广东东莞/东莞水道 “12·26” “晟浩 688” 人员落水死亡事故调查报告

编制单位：东莞石龙海事处

编制时间：2020 年 5 月 1 日

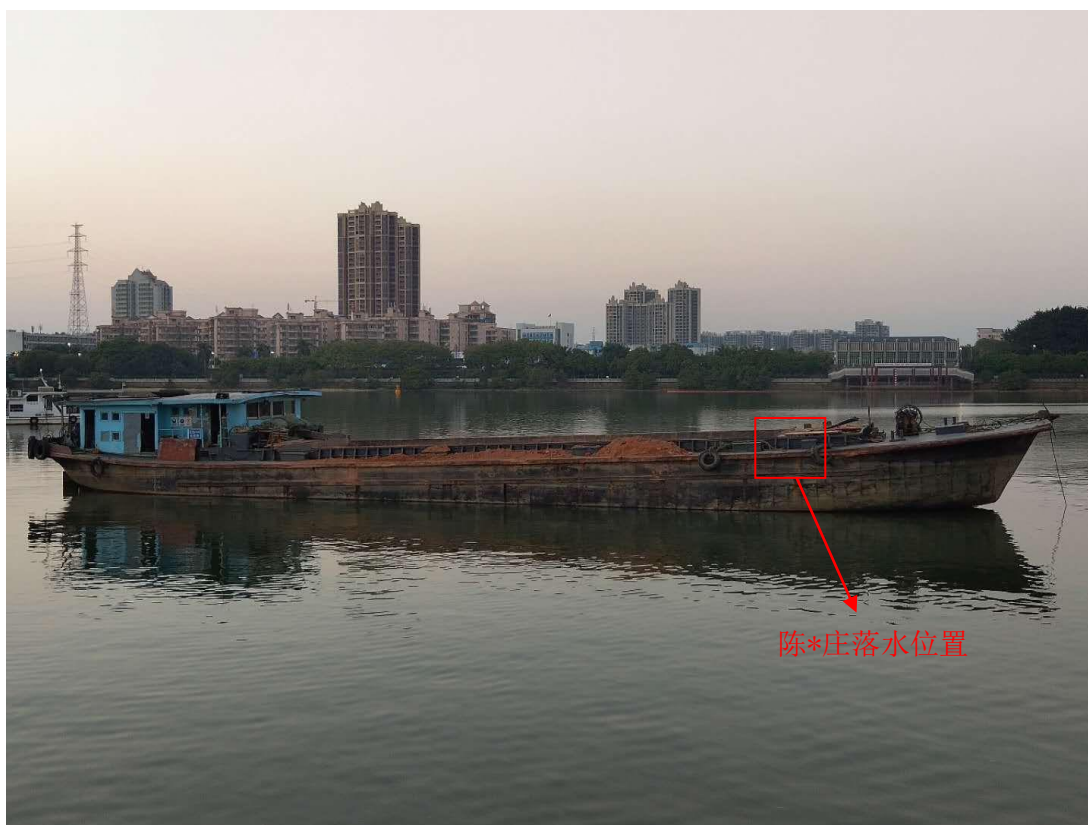
图 1：“晟浩 688” 船锚泊照片（陈\*庄落水位置洁净，  
无缆绳等杂物堆放）

从现场勘验情况和罗\*雨所作陈述判断，陈\*庄落水处未设置杂物，也无红土残留，排除被杂物绊倒失足落水的可能性。

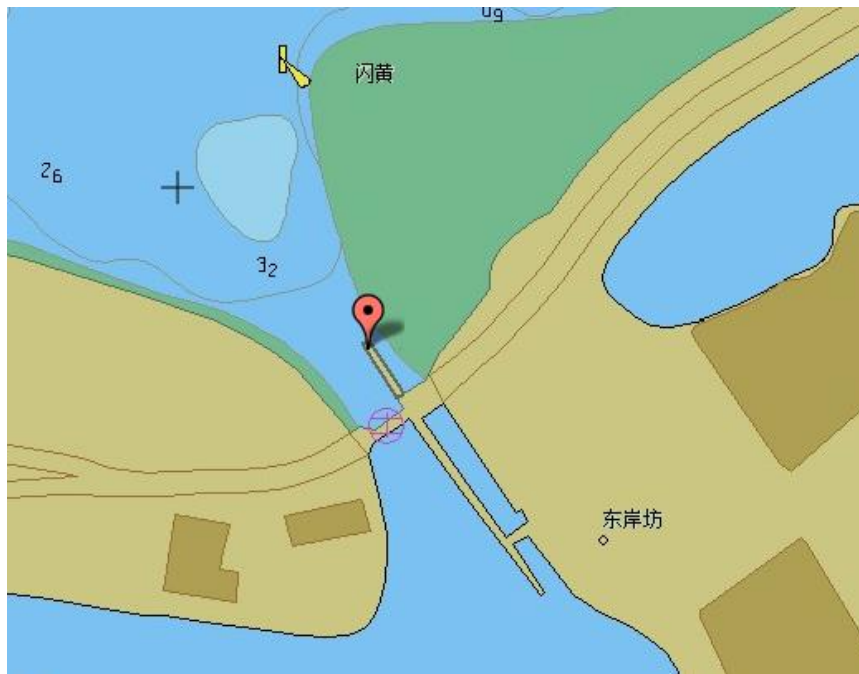
图 2：事发水域示意图

事发水域位于东莞水道峡口水闸西侧堤岸（113° 48′ 59″ E/23° 5′ 35″ N），峡口水闸闸口河面宽度约 50 米，水深 3.2 米，泥沙底质，由于该闸口已经停用（启用新闻口）和关闭，事发时该水域较为无明显的潮流，但靠岸位置有一定的回旋流。

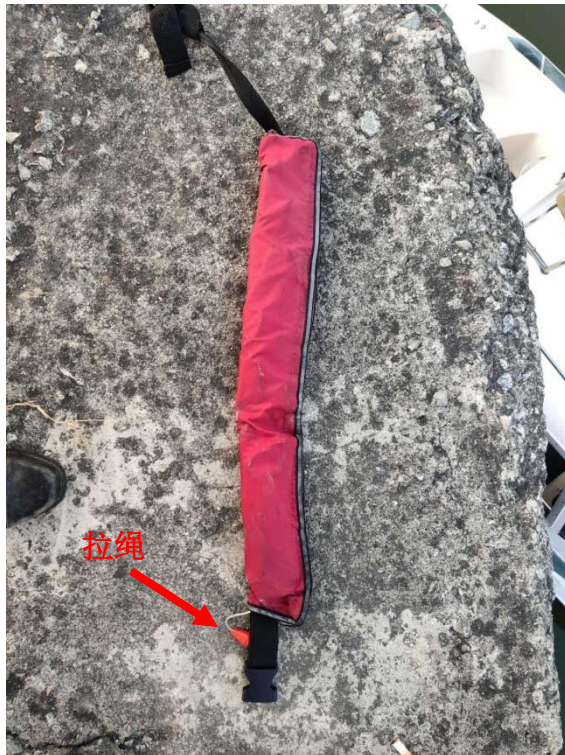
1、根据罗\*雨本人陈述: 陈\*庄落水后在慌乱中没有通过拉动充气拉绳触发气瓶充气。救生衣未能充气产生浮力。

2、经调查该类腰带式救生衣未经船检部门认可, 经试验, 手动拉动充气拉绳后, 救生衣可打开并充气。

图 4、图 5、图 6: 陈\*庄所使用腰带式救生衣

图 4: 救生衣外观, 箭头所指为充气拉绳

**2. 陈\*庄未穿着船检机构认可的救生设备。**据调查，陈\*庄所穿戴的是未经船检部门认可的腰带气胀式救生衣，需人工拉动充气绳气阀才能充气产生浮力，存在一定的安全缺陷。

（一）090203ISR202001：建议“晟浩 688”船举一反三，立即开展对消防、救生、航行安全等设施、设备的安全自查，及时更换非船用产品的使用，排除安全隐患。

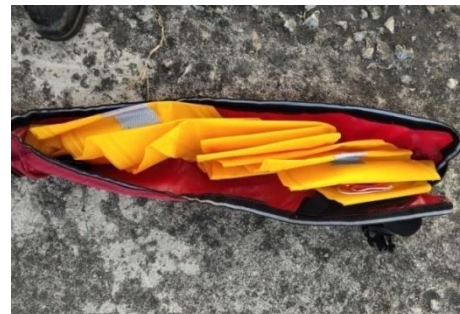
综上所述, 陈\*庄所穿戴的腰带式救生衣未充气产生浮力。

图 5: 救生衣内处于未充气状态的充气囊

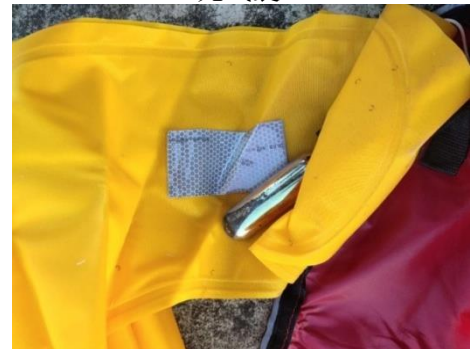
图 6: 救生衣内置充气瓶

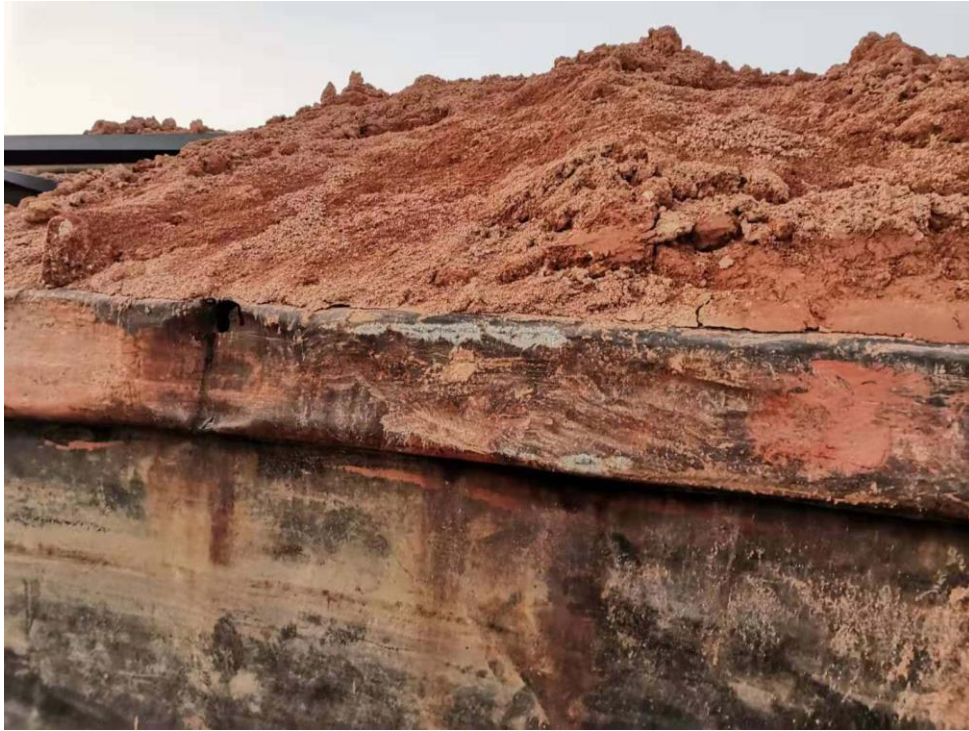
“晟浩 688 船”上一航次载运 400 吨泥土从东莞茶山沙墩沙场驶向广州南沙新二码头。卸货完成以后，甲板出现少量泥土残留，至海事搜救人员到达时，甲板处残留泥土仍未清理。

**2. 右舷甲板通道堵塞, 延误了救援行动:** 根据现场勘验结果和视频内容显示, 陈\*庄落水的位置为右舷距船首 5 米位置, 该位置距离水面高度约为 2.05m, 右舷甲板通道有 0.4m 高的红土货物残留, 从录像看, 罗\*雨在冲往船艏救援的过程中减缓了速度, 影响了救援时间,

图 7: “晟浩 688” 船甲板的红土货物残留
