# 万宁“2·7”“马岭”游艇翻扣 事故调查报告

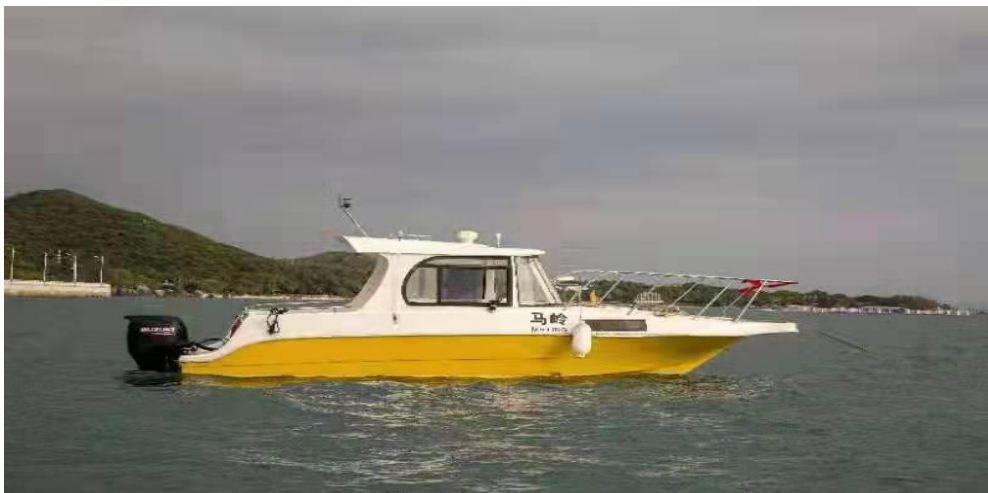
图 1：“马岭”游艇（正横视图）

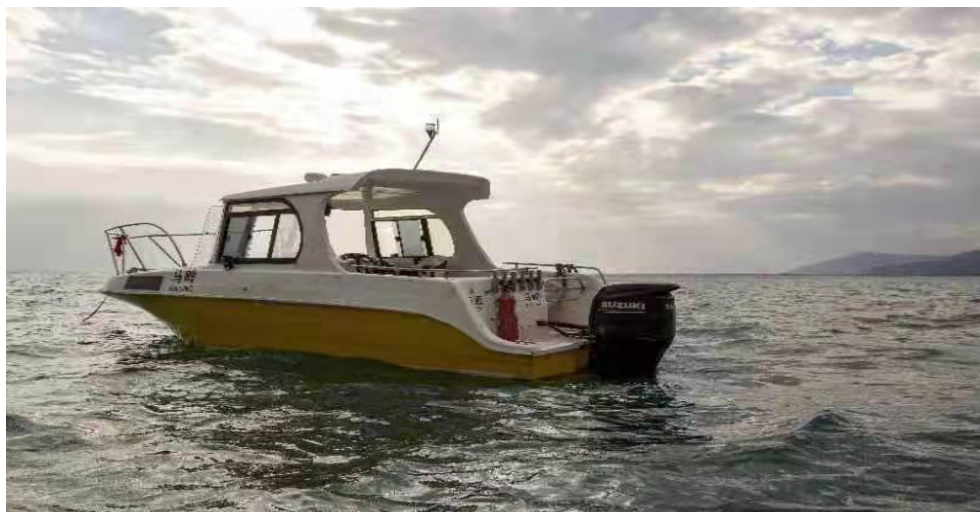
图 2：“马岭”游艇（左后视图）

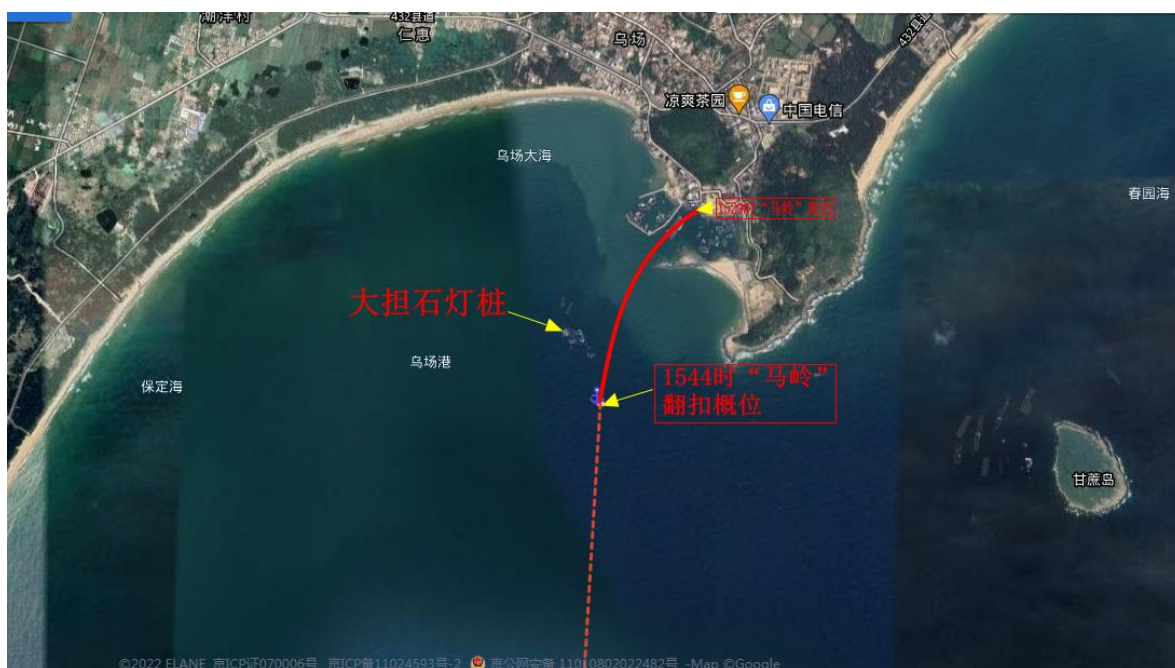
图 5：事发位置电子海图标注

约1540时，“马岭”游艇航行至大担石灯桩东南约500米处水域（概位 $18^{\circ}45'45''\text{N}/110^{\circ}28'56''\text{E}$ ），许某文发现油料不足，遂停船安排林某美用自带油桶给游艇加油，停船后游艇剧

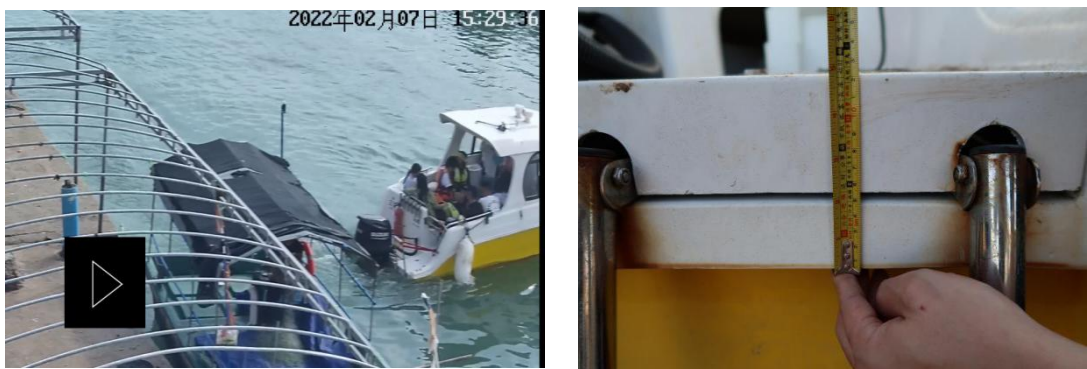
1529时，游艇工作人员林某美登船，许某文驾驶“马岭”游艇离开码头，3名儿童在船艙舱内，其余10名成人游客在游艇中后部。经对比视频监控和勘查情况，此时船尾甲板距水面约0.12米。

图6：离港时载客和船舶吃水情况

1.超载。该游艇核载乘员定额为8人，事发航次实际载员达15人，超出核载乘员定额7人，致使该游艇吃水增大，干舷、进水角减小，稳性降低，更易上浪进水，抗风浪性能降低。
