# 台湾浅滩“7·25”“宏翔 819”轮 自沉事故调查报告

编制单位：广东海事局

编制时间：2021 年 5 月 24 日

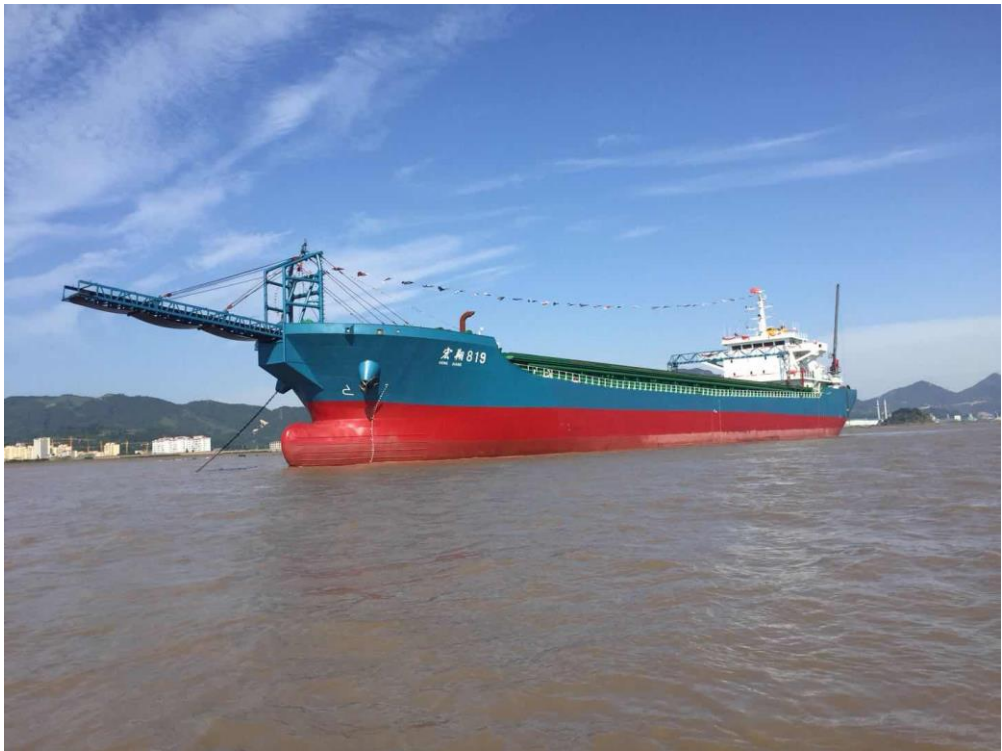
图 1：“宏翔 819” 轮（未加装抽砂管前照片）

6.查阅该轮《海上船舶检验证书簿》以及完工图纸，该轮为自卸砂船，沿海航区，货舱的数量为 8 个，货舱盖类型为钢质风雨密加两层帆布，货舱上方没有从船尾通向船首的人行步桥，甲板及两舷没有安装吸砂设备。

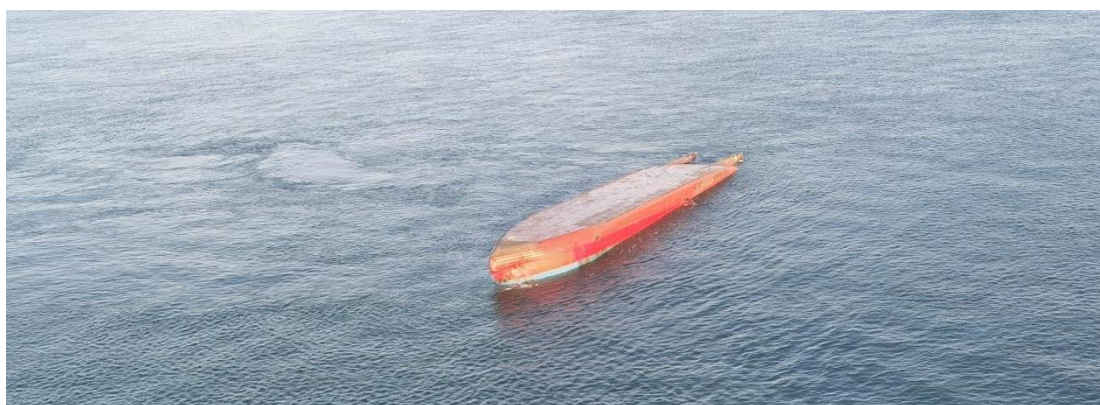
图 3：“宏翔 819”轮现场翻沉图片

2.据南海救助局出具的《关于“宏翔 819”轮翻沉状态及获救人员相关情况的说明》，遇难船两舷在货舱与船舷之间发现有大口径铁管，基本上处于固定状态。

3.据现场直升机拍摄的图片，可看出该轮处于翻扣状态，右舷中部明显有加装的凸出装置。

该轮在事故发生前进行过重大改建，改建项目至少包括：拆除了货舱舱盖板，货舱上方加装了人行步桥，在两舷各加装了一套吸砂设备。由于沉船未打捞未能进行实船勘验，不能核实该轮实际改建情况，不能排除该轮加高货舱舱口围的可能。

该轮进行了重大改建，加装了人行步桥，在两舷各加装了一套吸砂设备，且该轮可能加高了舱口围板，在舱内满载砂水混合物存在自由液面情况下，推断船舶稳性不足。

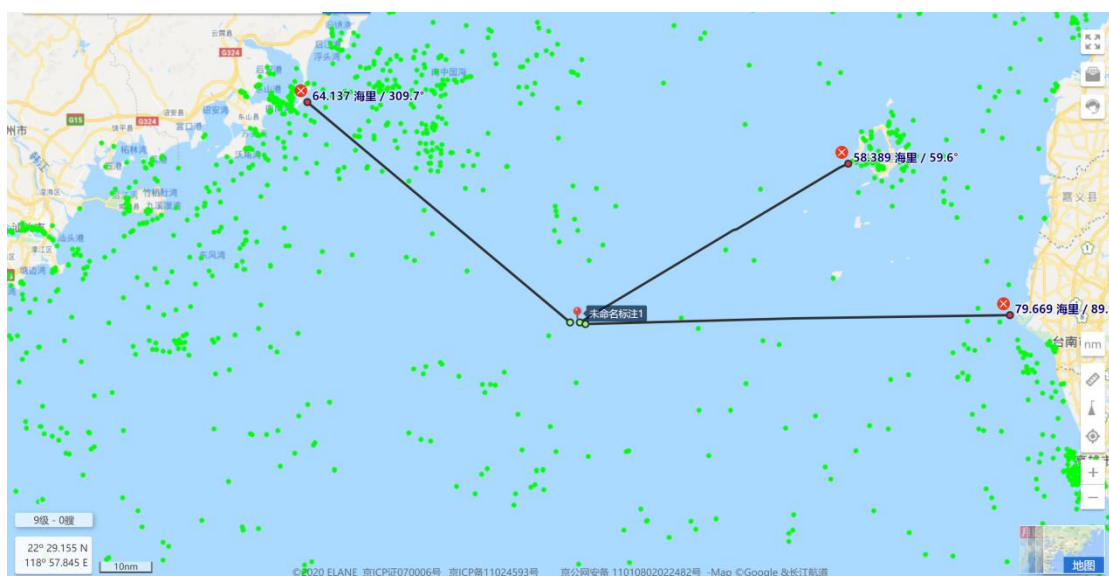
图 6：“宏翔 819”轮沉船位置示意图

该轮沉没位置距台湾海峡西海岸最近距离约为 64.1 海里，距台湾海峡东海岸最近距离约为 79.7 海里，该位置属于近海航区，该轮航行和作业的海域已经超出原检验证书的核定航区约 54.1 海里。
