# 广东揭阳“07·18”“新兴达 18”轮自沉事故调查报告

编制单位：揭阳海事局

编制时间：2021 年 11 月 8 日

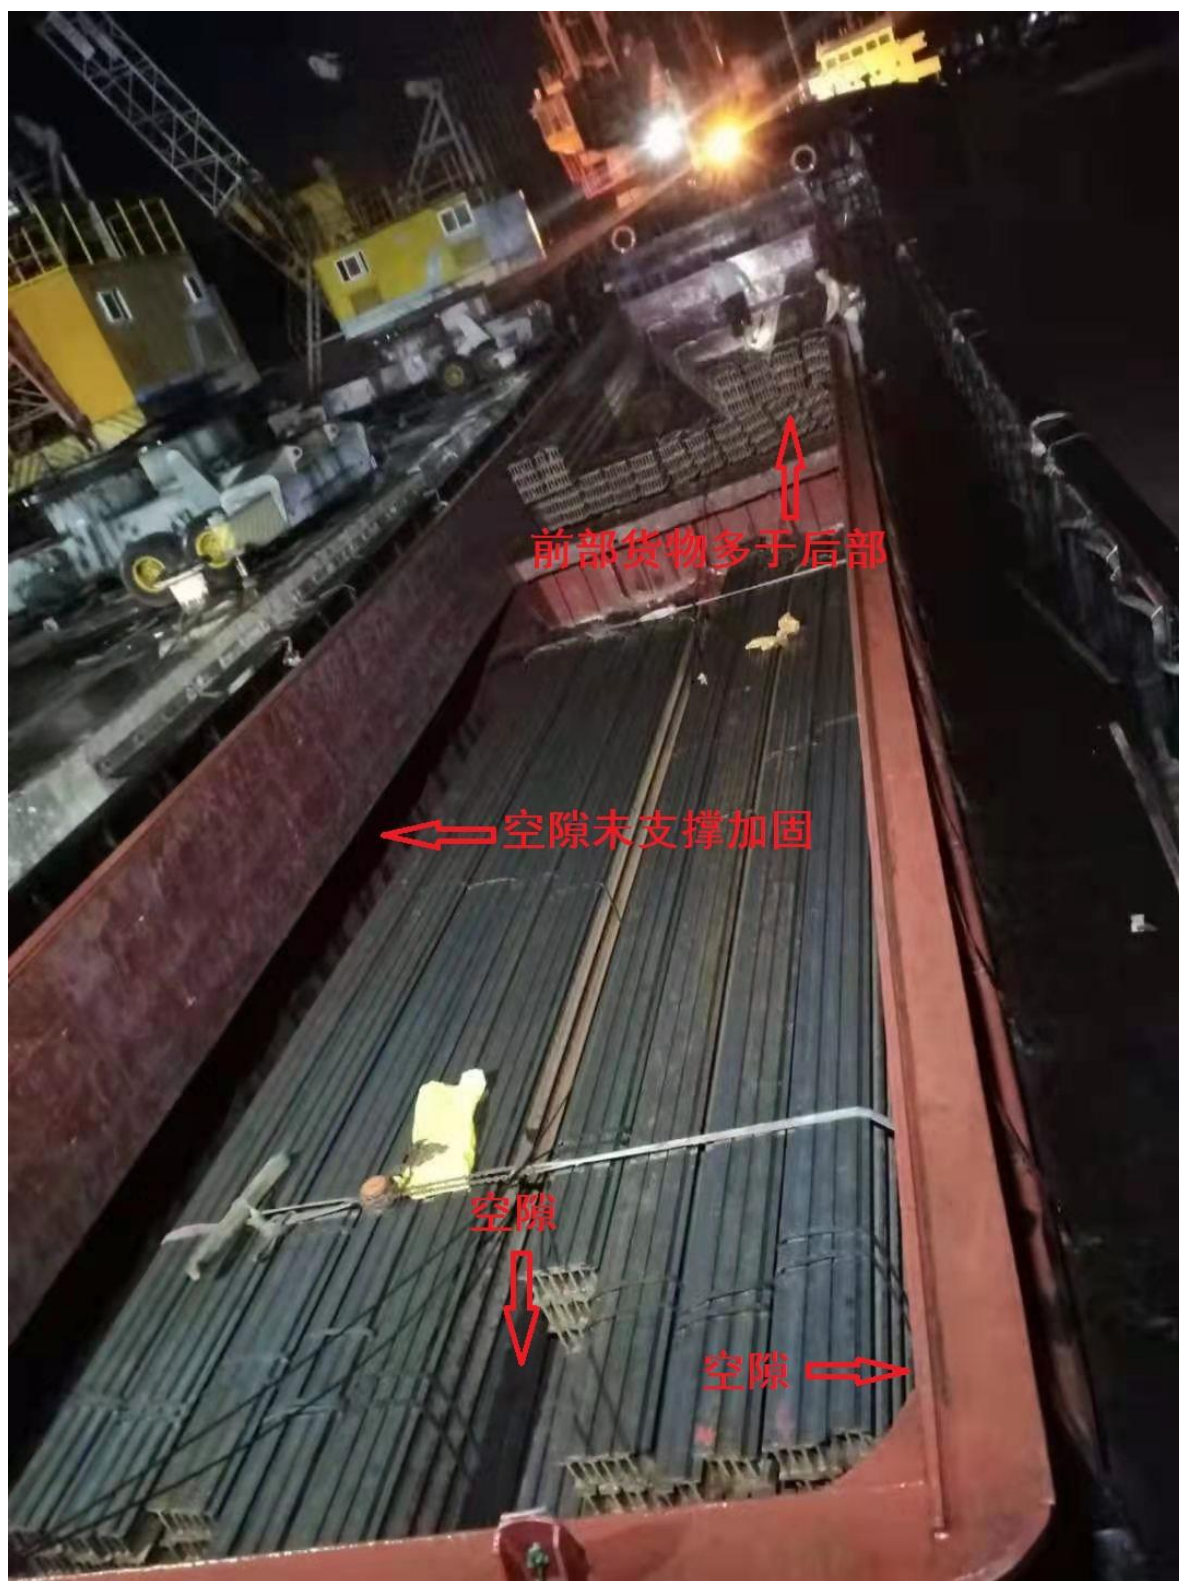
图 4：货物装载照片

5. 货物装载照片: 该照片为后部货物装载完毕, 前部即将装平封舱前拍摄。货物前舱装载明显多于后舱; 后舱舱壁与货物之间存在明显空隙, 空隙处未见支撑加固; 后舱货物中间也有空隙。

综上, 货物积载和系固不当, 货物未能前后均匀装载, 货物与货舱壁之间的空隙处未支撑加固。

“新兴达 18”轮装载 950 吨工字钢，货舱前部装载货物多于后部，根据货物装载照片，货舱前部比后部多 3 层约 30 捆货物，每捆货物重约 7 吨，前部货物偏重约 210 吨。货物与左右两舷舱壁之间也有空隙，且未支撑加固；货物系固方式为装完最下面的两层后，在货物前后端各放一条吊带，待装完后将上层所有货物整体系固，然后使用 5 吨拉力“葫芦”收紧，后部系固货物的重量约 230 吨，前部系固货物的重量约 500 吨，而 2 个“葫芦”的拉力一共只有 10 吨，货物重量超过“葫芦”拉力 20 倍以上；船舶在航行过程，左舷长时间横风横浪，船舶和货物左右摇晃且向右摇晃幅度大于左摇幅度，货物晃动产生的力超过葫芦拉力或扎带破断力，货物无法保持系固状态，发生右倾移位，致使船舶右

倾无法回正，船舶右舷没入水中，货舱进水，最终船舶右倾沉没。货物积载和系固不当是事故的直接原因。
