# 泉州“3·18”“华\*\*\*”游艇自沉事故 调查报告

编制单位：泉州海事局

编制时间：2021 年 9 月 17 日

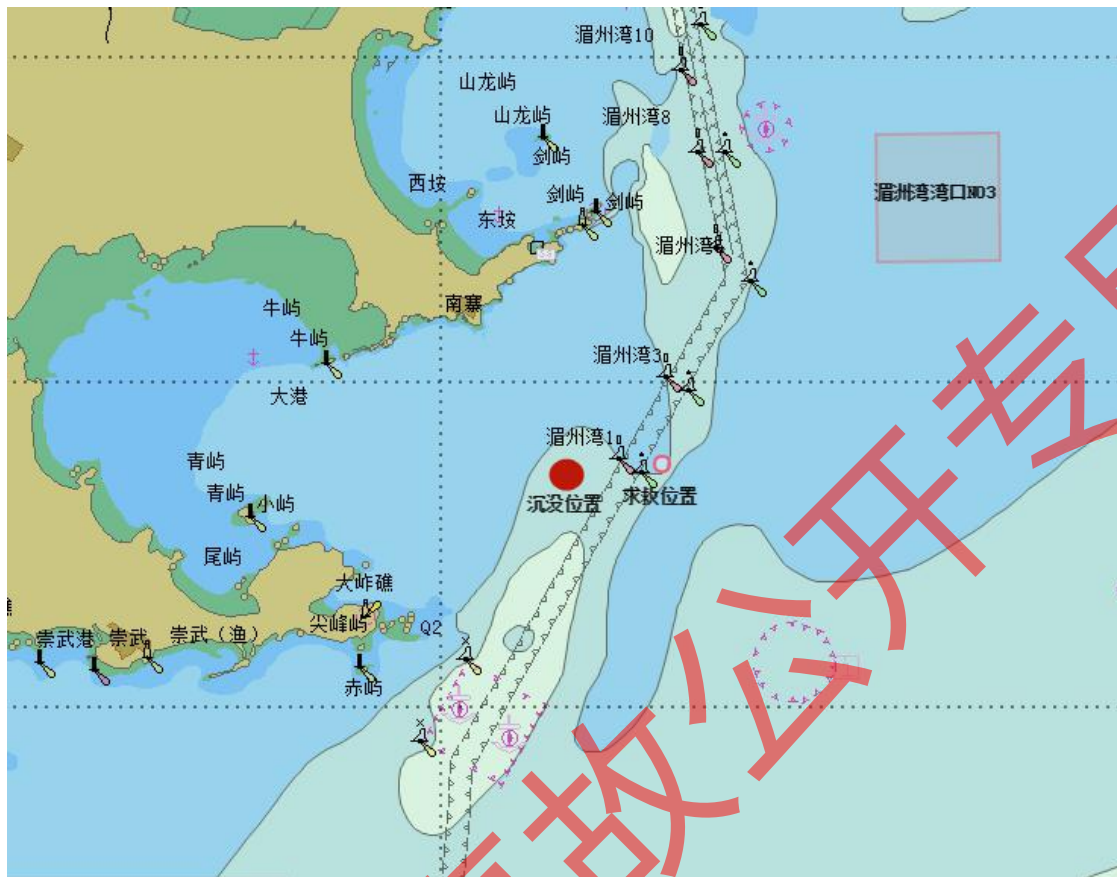
图 3：事发海域

事发海域为台湾海峡中部的泉州惠安县沿海海域，临近湄洲湾30万吨级VLCC进港航道，在湄洲湾2号航标西侧，附近水深17~29米。该水域开阔，既是湄洲湾和泉州湾的湾口交汇水域，也是南北线小型商船沿岸航行的习惯航路，事发时无其它船舶影响该艇航行。
