# 广东揭阳“03·02”“新晨闽”轮自沉事故调查报告

编制单位：揭阳海事局  
单位地址：广东省揭阳市榕城区  
新河路与沿江北路交汇处  
联系电话：0663-8266908  
编制时间：2021 年 7 月 20 日

## 简 介

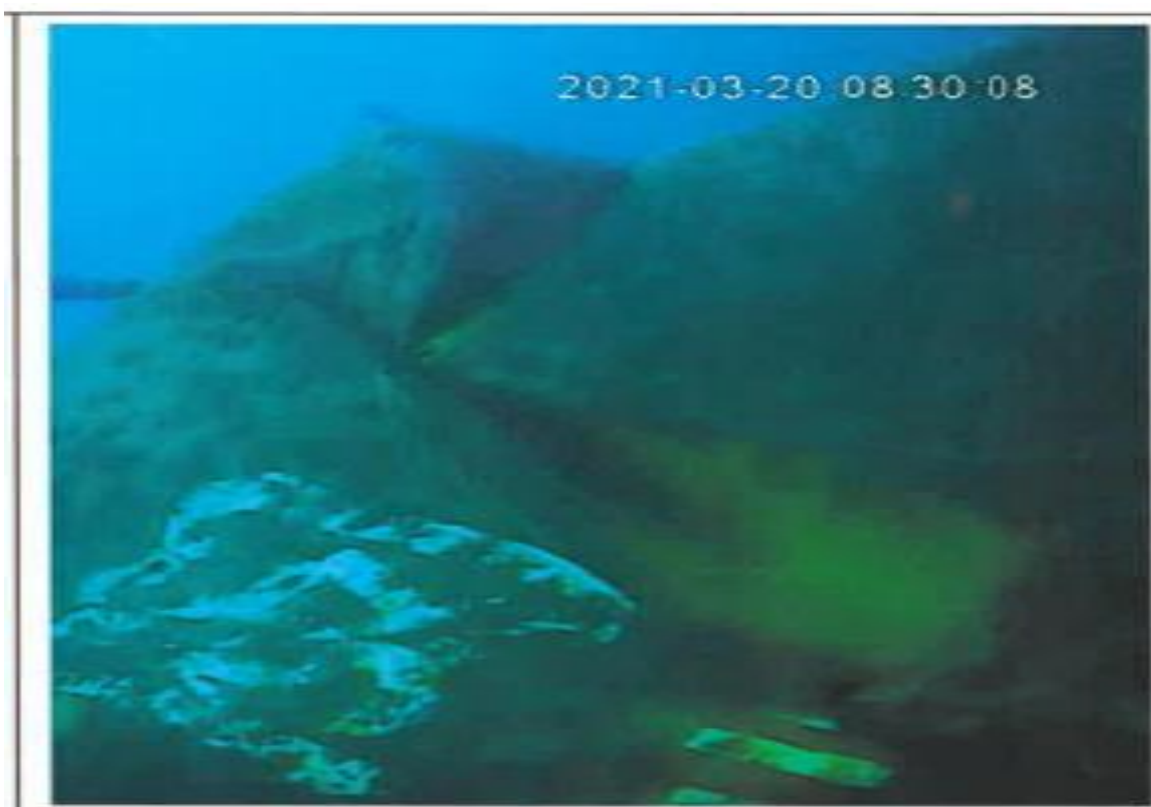
根据正力海洋工程有限公司 2021 年 3 月 21 日出具的《“新晨闽”沉船探摸报告》，沉船位置  $22^{\circ} 20.323' N / 117^{\circ} 03.868' E$ ，船艏向约  $65^{\circ}$ ，沉船船体右倾约  $90^{\circ}$ ，沉船左前锚处于抛出状态，沉船左舷船艏舷侧有 4 处纵向褶皱变形。沉船前舱舱盖板约有 2 块扣在舱口上，后舱舱盖板约有 3 块扣在舱口上，其余舱盖板散落在周围海床上。

图 2：沉船船艏舷侧板褶皱

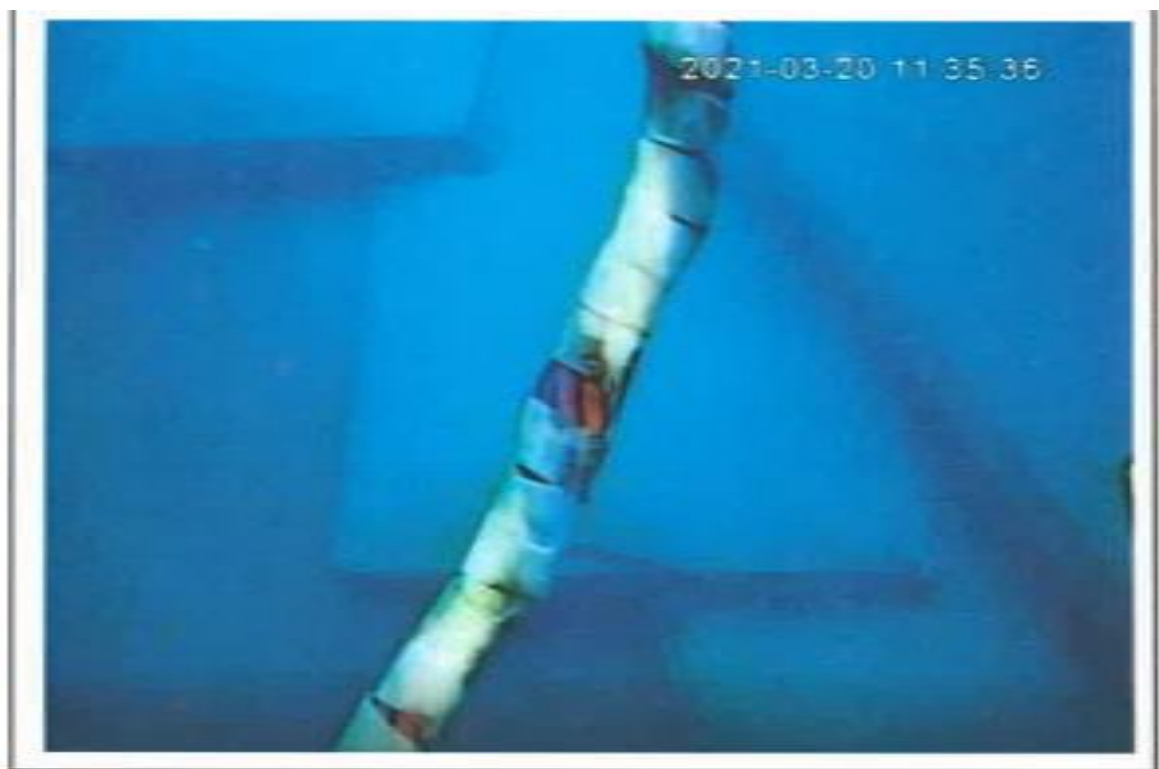
图 3：散落在海船上的舱盖板

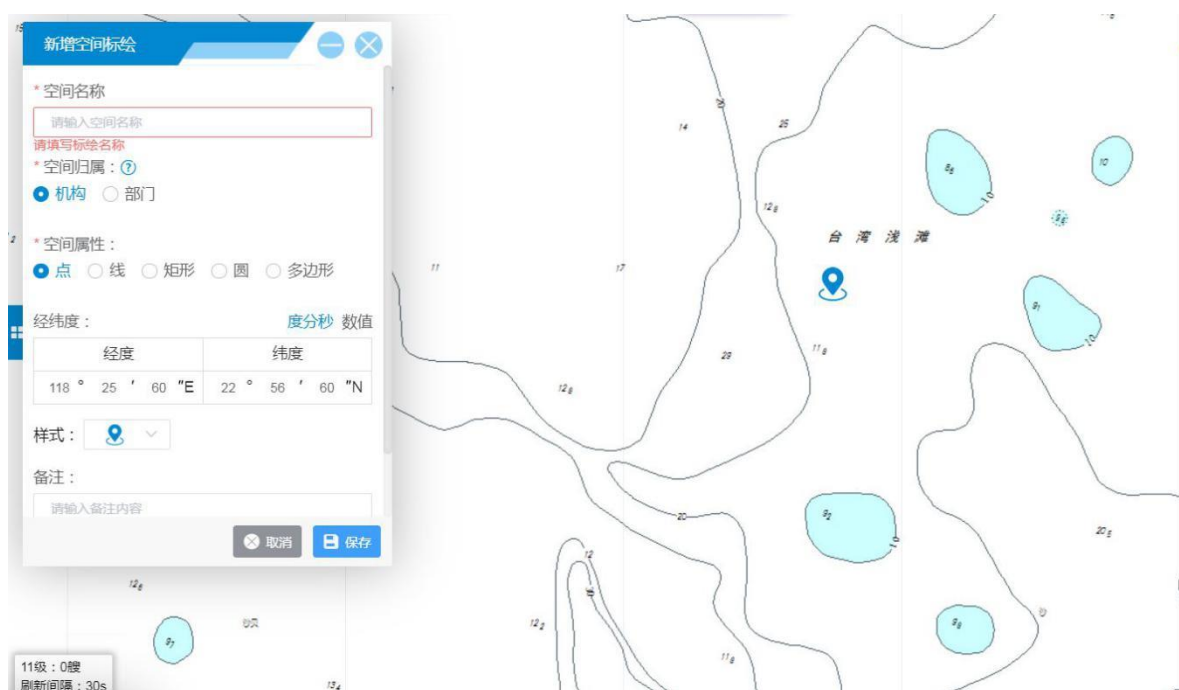
综上，认定装砂地点：台湾海峡浅滩水域（概位：22° 57' N/118° 26' E）

图 4：船长指认装砂地点

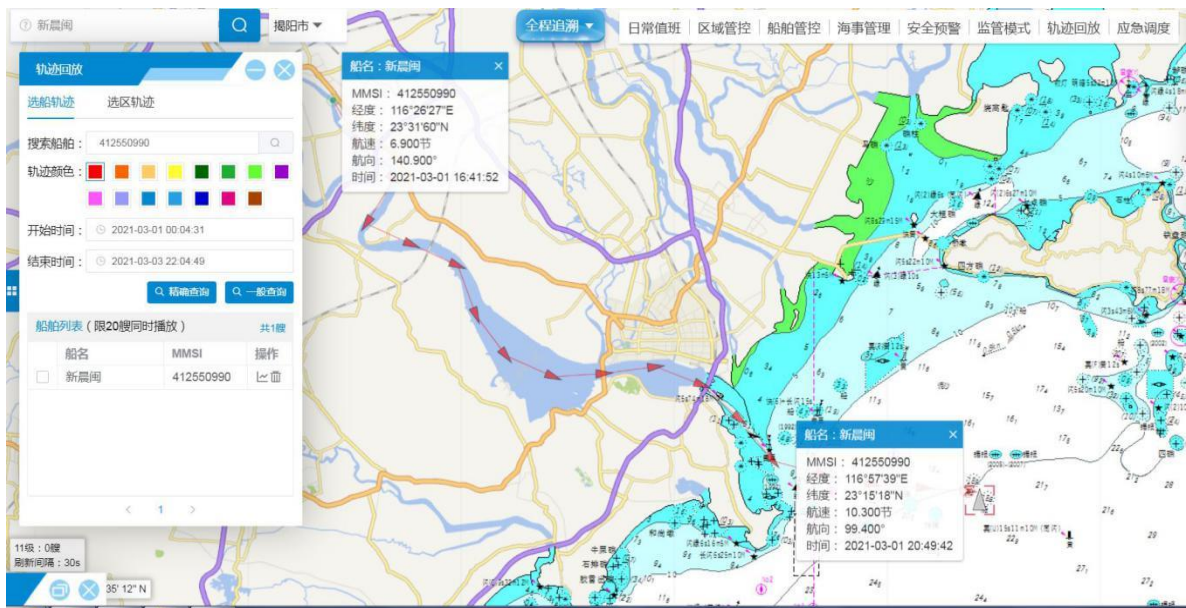
处（概位：23° 15′ 18″ N/116° 57′ 39″ E）关闭 AIS，当时船舶航向 99.4°，航速 10.3 节。

图 5：“新晨闽”船 AIS 轨迹截图
