# 揭阳“12·24”“中福圣”轮 自沉事故调查报告

编制单位：揭阳海事局  
单位地址：揭阳市榕城区  
新河路与沿江北路交汇处  
联系电话：0663-8266908  
编制时间：2021年6月9日

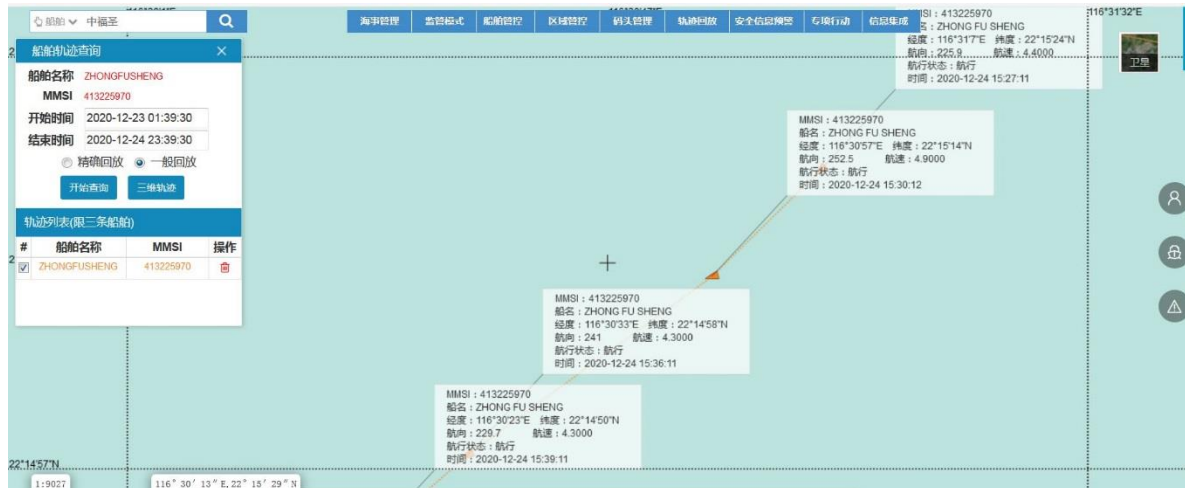
1. AIS 信息：该船 AIS 最后更新时间为 1539 时。沉没前 AIS 显示的 4 个位置时间间隔 3-6 分钟。

综上，认定船舶沉没时间为 12 月 24 日 1539 时至 1545 时。

图 4：“中福圣” AIS 轨迹

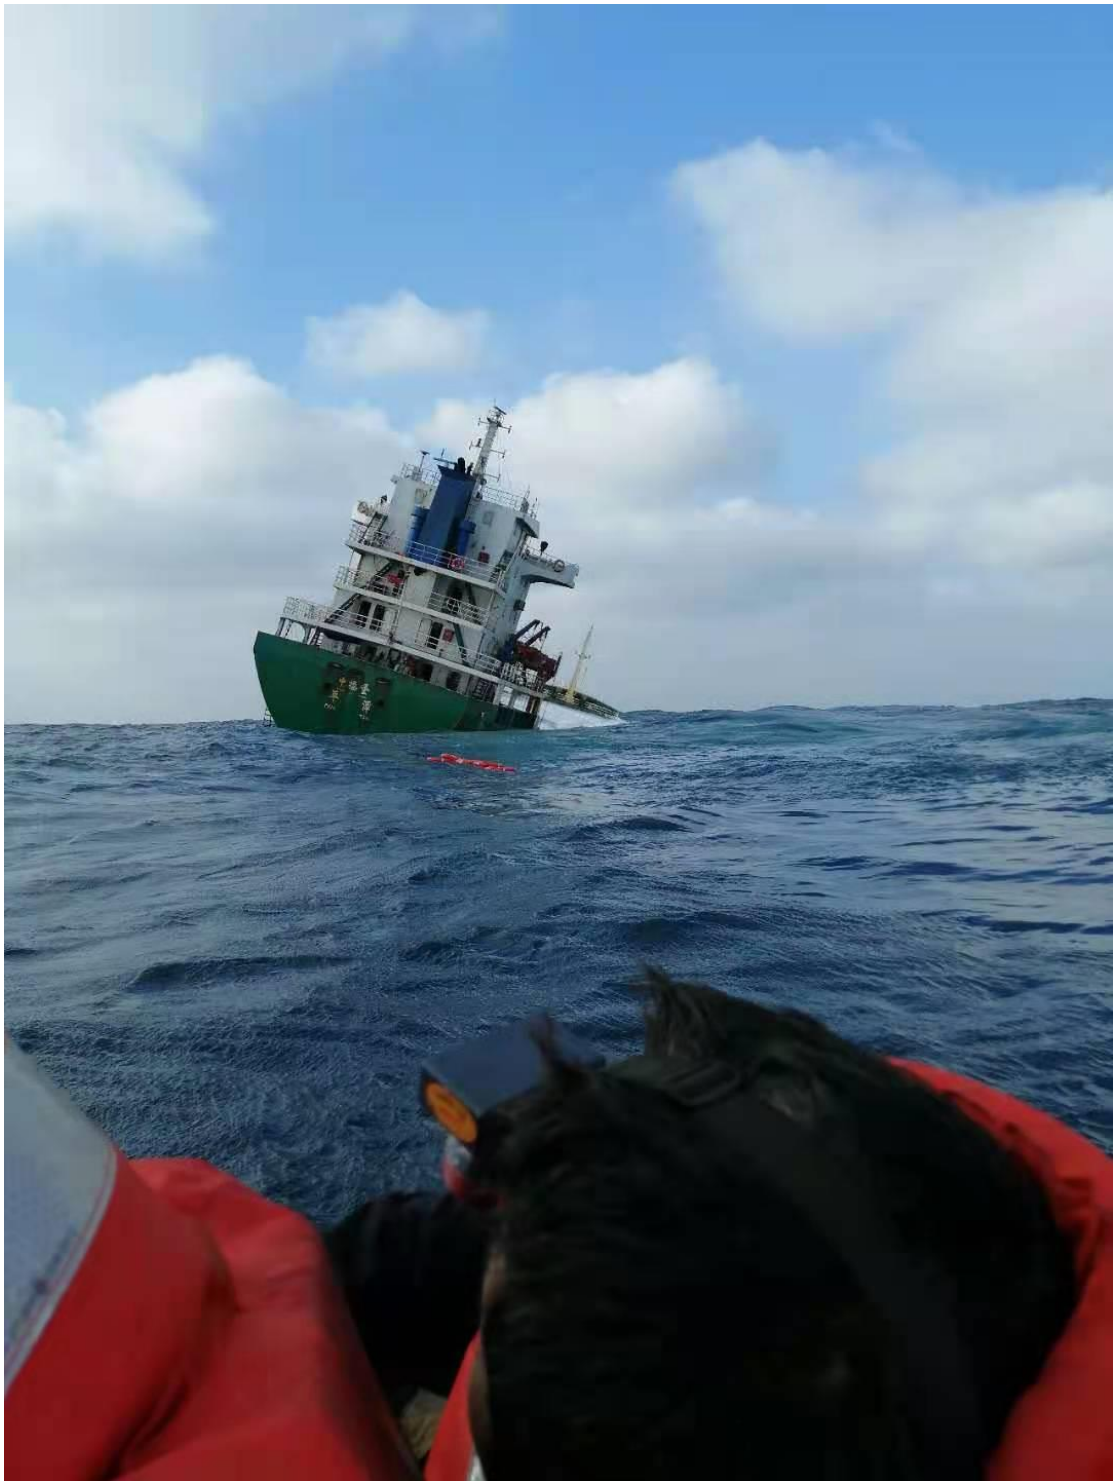
约 1400 时，船舶右倾加剧至 6-7 度；船长让管事向安全管理公司报告船舶有倾覆危险，船舶右舷上浪明显。

约 1430 时，船长拉响弃船警报，此时船舶右倾 8-9 度左

右，右舷不断上浪。大副在驾驶台用 VHF-DSC 按钮发送遇险信息，然后根据船长指示到右舷船尾组织做好释放救生筏准备。

图 6：“中福圣”轮沉没前照片

由于装载为夜间海上输砂，装载时间仅为2小时，大副在知道货物积载最高和最低位置相差约1.5米的情况下，未进行平舱和排水，装载完毕后直接盖舱航行，且船长也未按照《大风浪航行须知》督促相关人员检查舱盖密封性，船舶遭遇涌浪后导致货

物向右舷移位，造成船舶右倾，船舶右倾至右舷甲板入水，导致船舶进水沉没。
