# 广东汕头“1·21”“LIAN FENG xx”轮 自沉事故调查报告

**编制单位：汕头海事局**

**编制时间：2020 年 12 月 21 日**

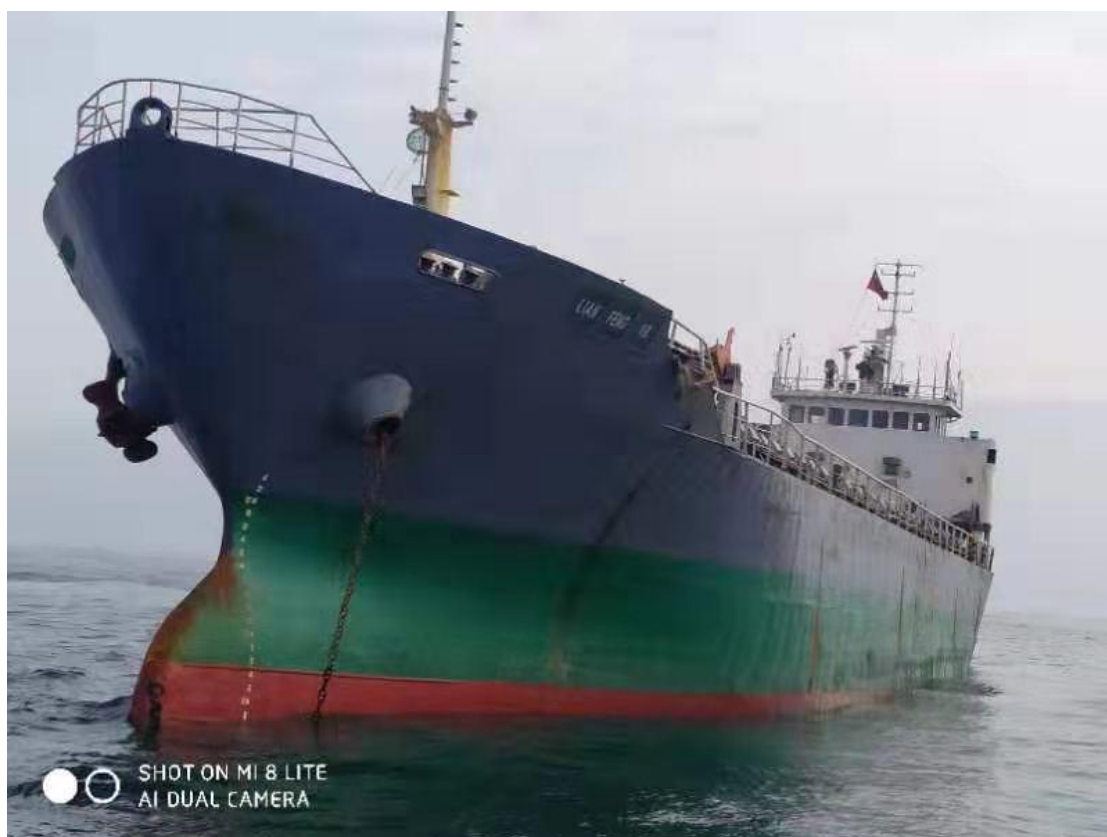
图 1：“LIAN FENG xx” 轮

2.船舶在航行中受风浪的冲击，船舶震荡导致左右压载舱之间的舱壁会发生破裂，说明该压载舱舱壁板在事故前已锈蚀严重，船员陈述该轮船员平时只负责航行及装卸货，不负责日常保养；现场救助获取的船舶外观也显示船舶锈蚀严重，保养欠缺；2019 年 9 月 27 日连云港海事局对该轮进行安全检查时，共查出安全缺陷 46 项，其中滞留缺陷 16 项，也显示该轮状态较差，船舶保养不到位。

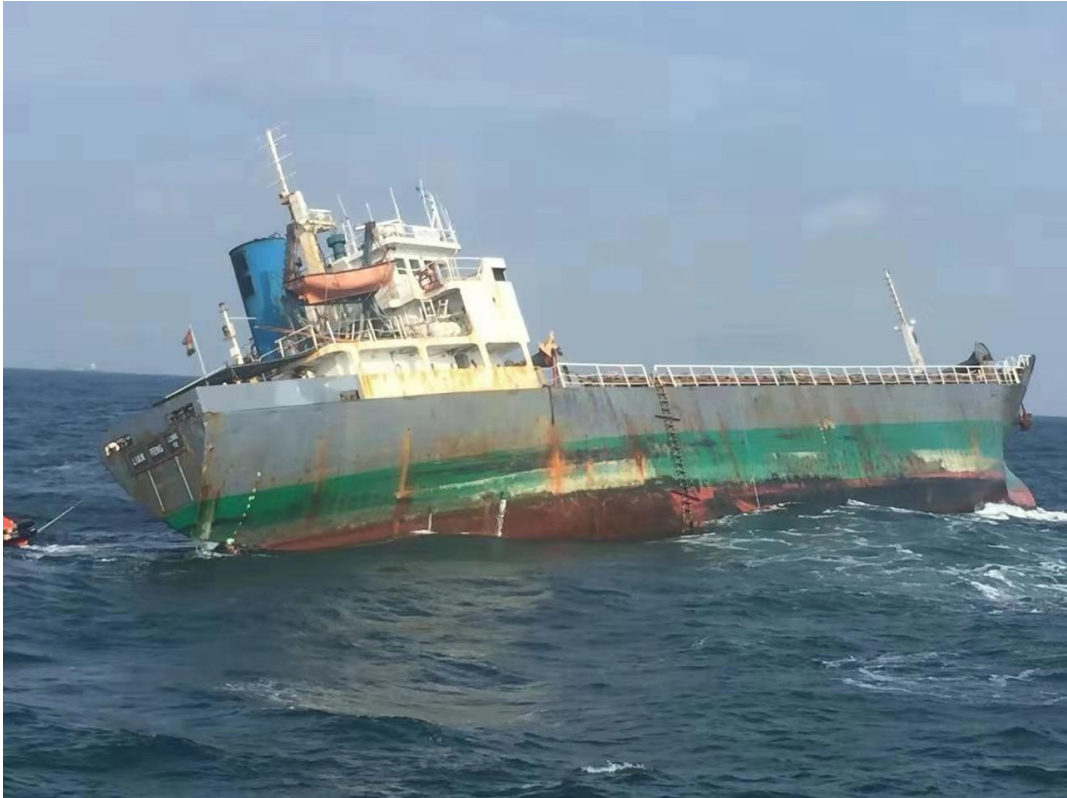
图 4：“LIAN FENG 18”翻沉前状态

之后几天锚泊中的船舶在东北季风的作用下处于右舷垂直受风状态, 船舶继续左倾至稳性丧失翻沉。
