MAIR060600201505

# 江阴“4·2”“Y”轮和“S”轮自沉事故调查报告

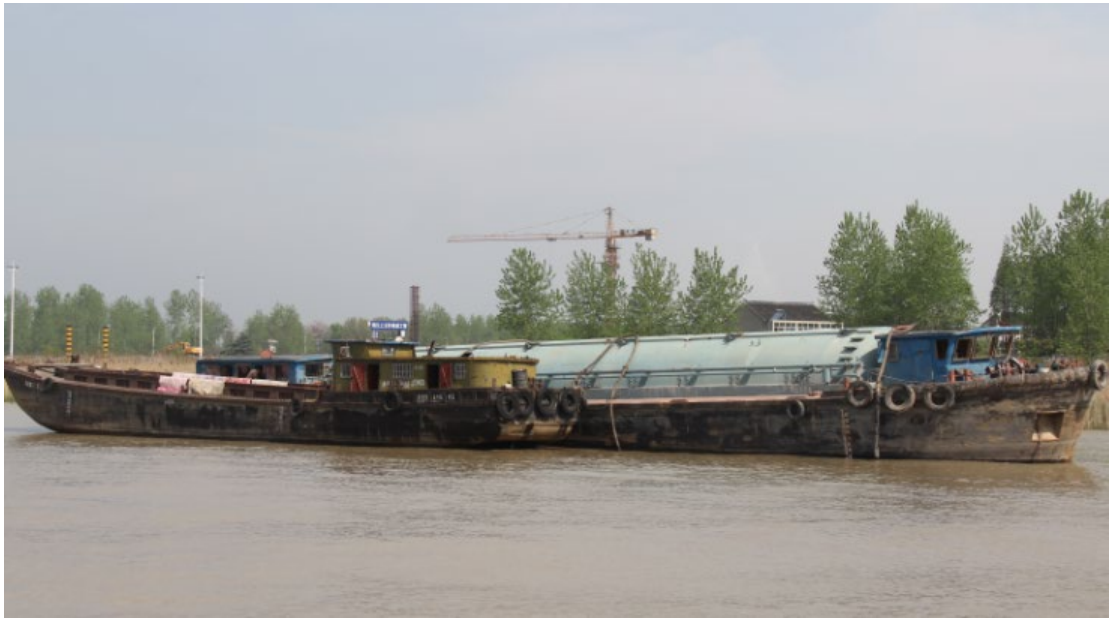
2.2015 年 4 月 21 日 0930 时许，调查人员对打捞出水后的“Y”轮进行勘查，发现该轮外观无明显破损，船体可以自浮。如下图：

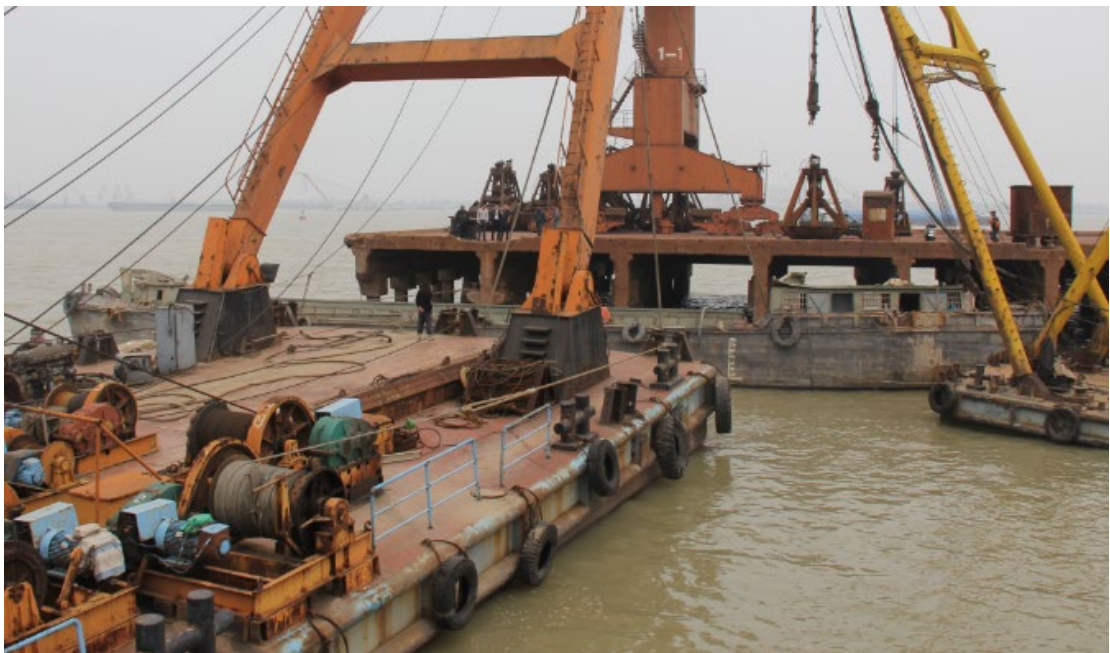
3.2015 年 5 月 4 日 1000 时许，调查人员对打捞出水的 “S” 轮进行现场勘查，该轮可以自浮，在船艏左舷发现一处洞穿，破损部位船板向外侧翻出，判断为自上而下的碰撞造成。

航次未完全关闭该管路阀门的情况下满载货物，造成江水通过该管路持续流入艏尖舱，船舶储备浮力减小并逐步失去稳性，加之该轮装载不平衡存在右倾，船艏主甲板没入水面后，大量江水通过空舱缆绳孔进入空舱，导致船舶右倾翻扣是“Y”轮沉没的可能原因；“Y”轮在翻扣过程中船艏左舷缆桩击穿“S”轮船艏左舷，造成“S”轮船艏左舷约 1.8 米×0.6 米洞穿并进水，船艏进水后船舶逐渐失去储备浮力是“S”轮沉没的直接原因。

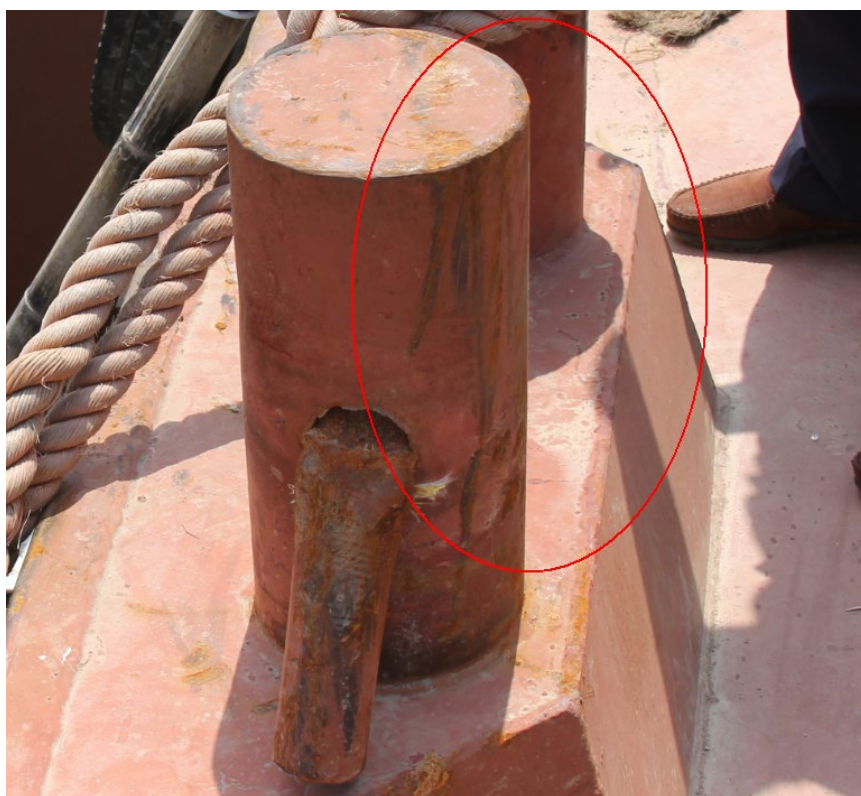
4.2015 年 5 月 5 日 1330 时许，调查人员对 “Y” 轮进行再次勘查，发现该轮船艏左舷缆桩内侧有明显自上而下划痕,端部有横向碰撞痕迹。

综上，认定“Y”轮向右翻扣过程中，船艏左舷缆桩击穿“S”轮船艏左舷甲板、船壳板，随后该处进水导致“S”轮沉没。
