# 南通“9·3”“L”轮坐滩断裂事故调查报告

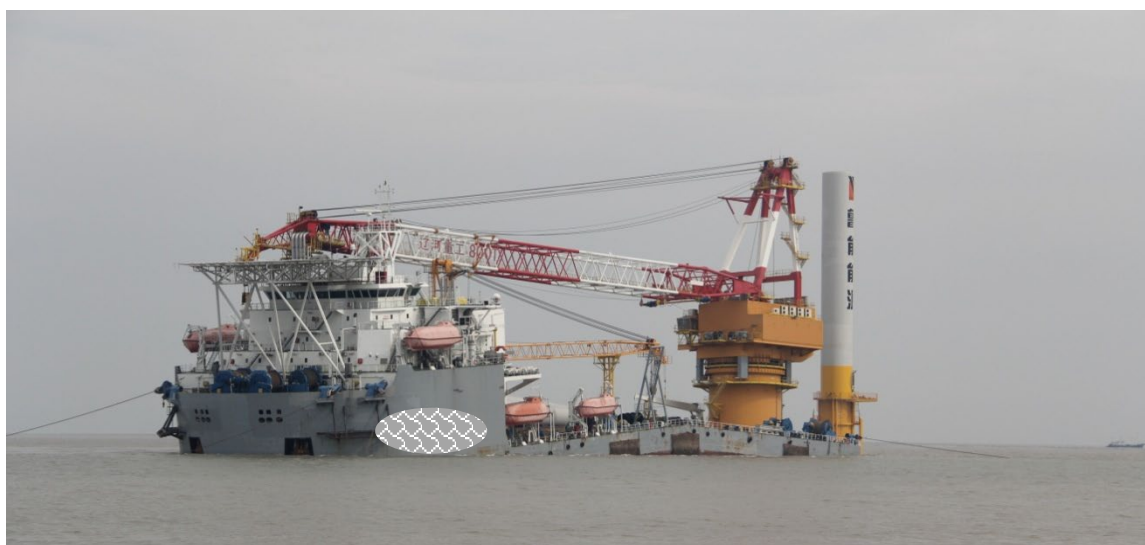
图 5.1 “L”轮中拱变形现场图片

2016 年 9 月 4 日，现场勘查发现“L”轮船体中拱变形。中拱变形主要集中在左舷 85#肋位—右舷 100#肋位。如下图所示：

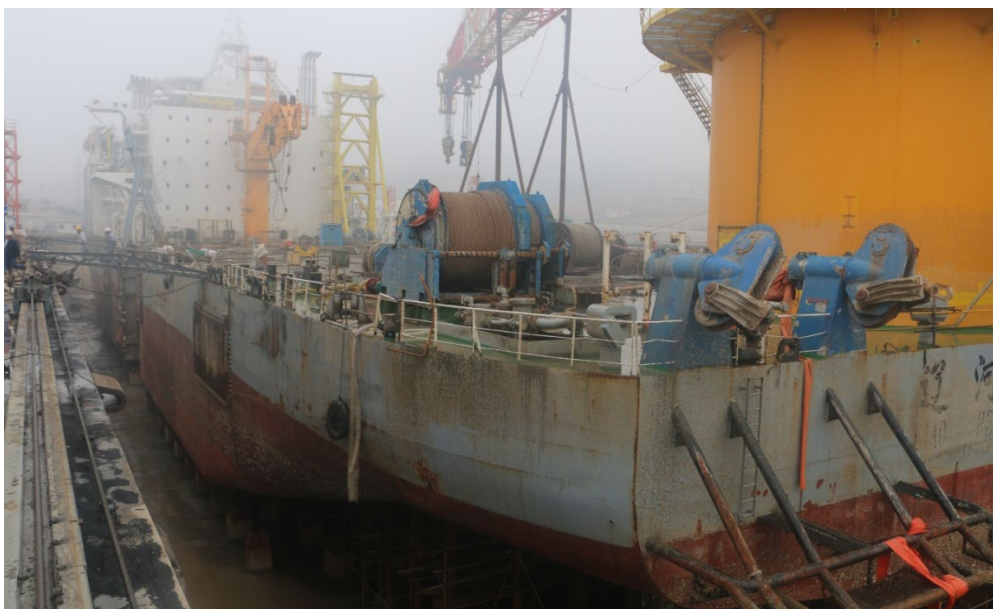
2017 年 5 月 5 日，事故调查人员在山东威海永喜船厂船坞内现场勘查发现“L”轮船体断裂，断裂位置位于左舷 85#肋位—右舷 100#肋位，如下图所示：

图 5.3 “L” 轮在山东威海永喜船厂船坞内整体图
