MARI0609002016002

# 泰州“3·27”“J”轮沉没事故 调查报告

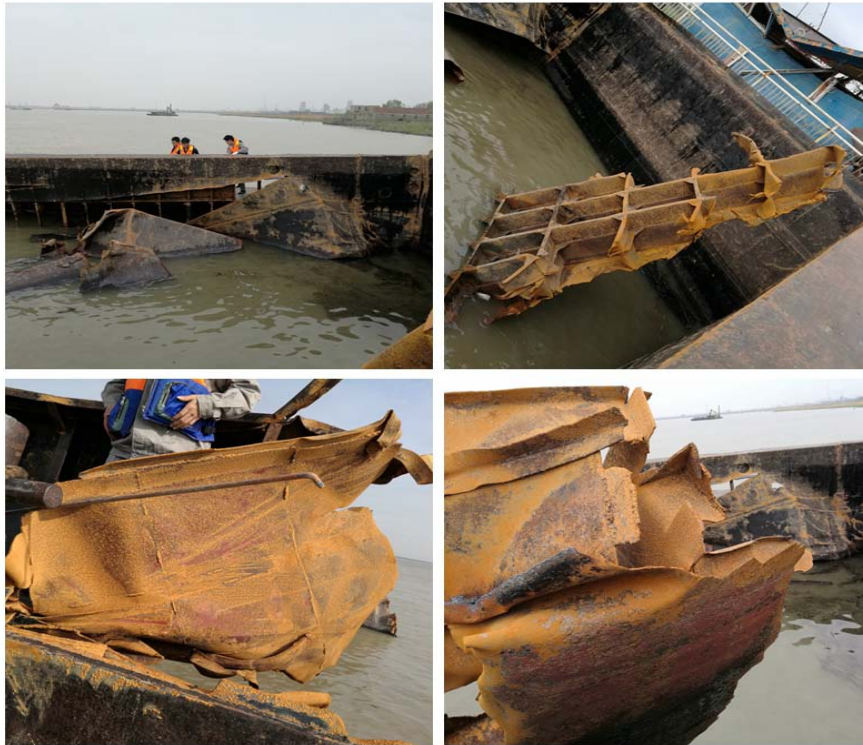
1、2016年4月22日1610时许，“J”轮后半部分打捞出水，前半部分于2016年5月3日0900时许打捞出水。经现场勘查，该轮从货舱中部位置断裂成两段。经现场勘查：该轮机舱、生活舱部分设施受损、驾驶台顶棚坍塌。

图 1：“J”轮受损图片

根据武汉理工大学出具的《“J”沉船事故鉴定报告》，认定本起事故的直接原因是：“J”船由于船体焊接质量差和船底板严重腐蚀以及骨材剖面模数不足、造成船底处局部强度低于规范要求；同时所用主甲板、舱口围板和舷侧外板等材料的力学性能达不到一般强度船体结构用钢的要求。
