# **台湾浅滩“10·6”“J”轮 自沉事故调查报告**

**编制单位：汕头海事局**

**编制时间：2020 年 6 月 15 日**

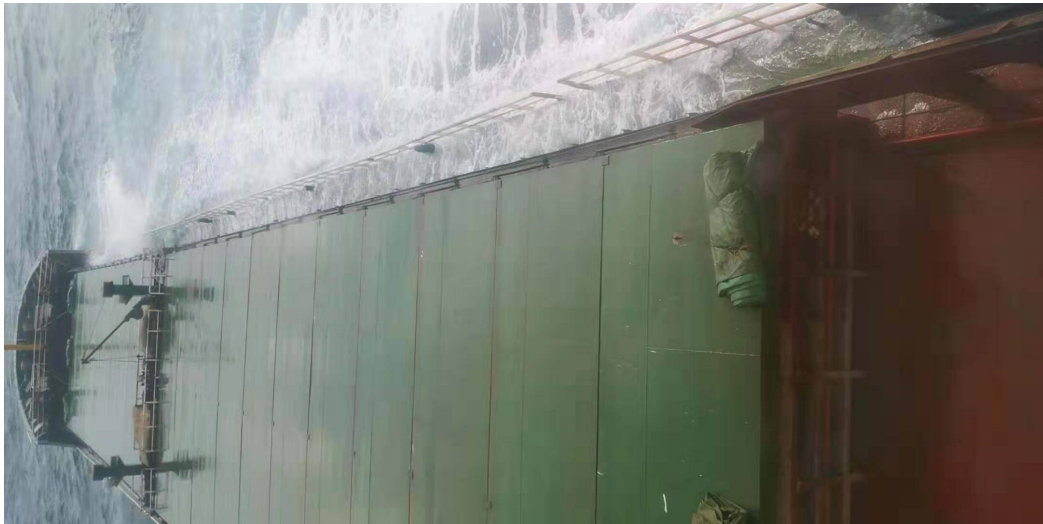
2. 船员陈述船舶装完货后，对两个货舱进行平仓然后盖舱，用货舱盖专用绞车将货舱盖拉到位后将货舱盖前端的紧固钩锁紧，并在舱口四周围上三层帆布后用楔子压紧帆布。11 月 15 日正力海洋工程有限公司出具的探摸报告显示该船有部分舱盖板散落在货舱内；事故前船员现场拍摄的照片显示船舶货舱盖已盖到位。

图 3：事发前船舶货舱盖情况

3. 船长称因为舱盖板与舱口围存在 3-5cm 间隙缝，而舱盖板下面没有密封胶圈，舱盖盖上后需要用帆布围上，否则海浪上来货舱很容易进水，该情况船舶没有报告船东和管理公司。（货舱盖型式：钢质风雨密。11 月 19 日河北省船舶检验局出具的证明该轮实际采用的舱盖型式为钢质舱口盖加 2 层舱口盖布满足适用（2004）《国内航行海船法定检验技术规则》第三篇第 2 章“2.4.8 在‘位置 1’和‘位置 2’的每一舱口，至少应备有两层良好的舱口盖布。舱口盖布

1) 货舱盖没有扣紧装置。该轮的舱盖板没有扣紧装置，舱盖板与舱口围存在 3-5cm 间隙缝，舱盖板下面没有设置密封胶圈，违反了《钢质海船入级与建造规范》（含 2001 规范和 2002 规范修改通报）第二篇第二章 2.20.4.2 “在钢质风雨密舱口盖上应装设可靠的扣紧装置及合适的衬垫材料，其布置应保证能在任何海况下维持舱口盖的密性”。
