# 太仓“6·27”“X”轮自沉事故调查报告

太仓海事局

2018年8月23日

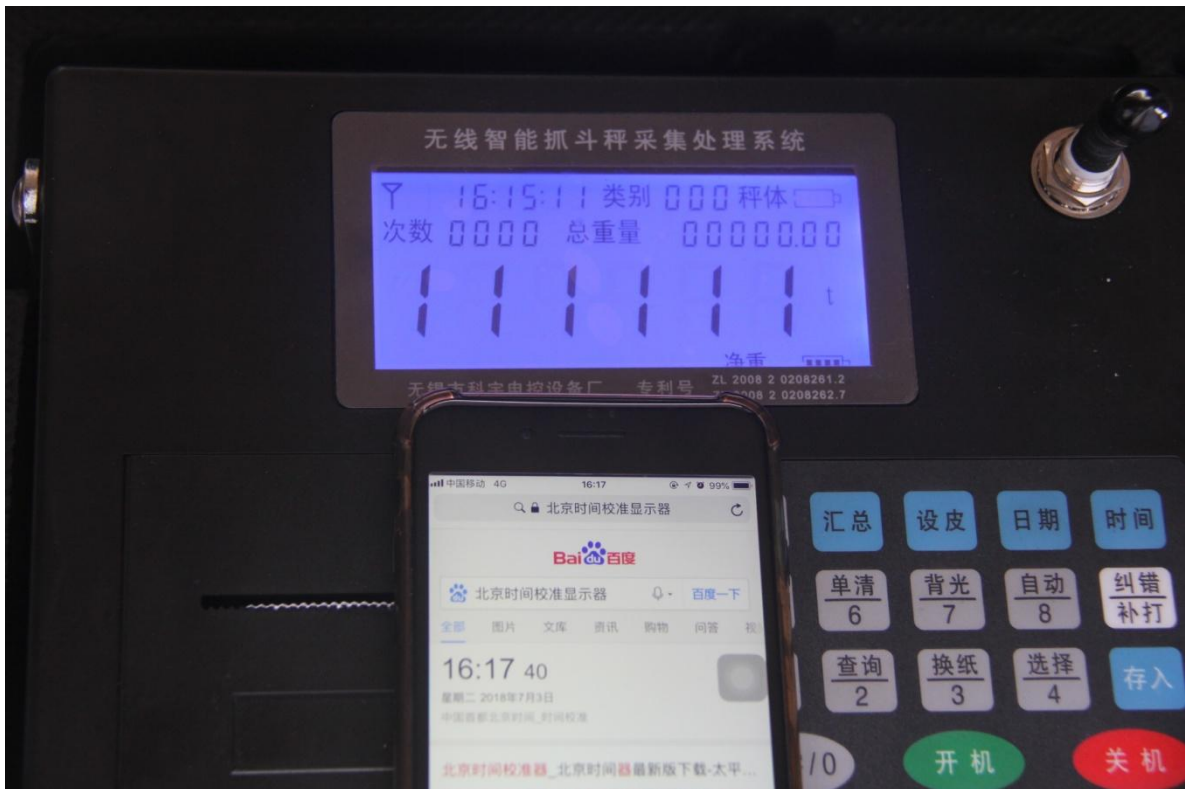
(图 4.3: “Y008”轮无线智能抓斗秤采集处理系统)

3. 事发航次由浮吊 “Y008” 轮将 “金成鑫 168” 轮黄沙过驳至 “X” 轮，“Y008” 轮无线智能抓斗秤采集处理系统的称重记录显示：“X” 轮事发航次实际装载 650.20 吨黄沙。

4. “Y008”轮值班水手陈述：一共装了 650.20 吨黄砂，完货后的干舷大约 350MM，当时船舶是平吃水。

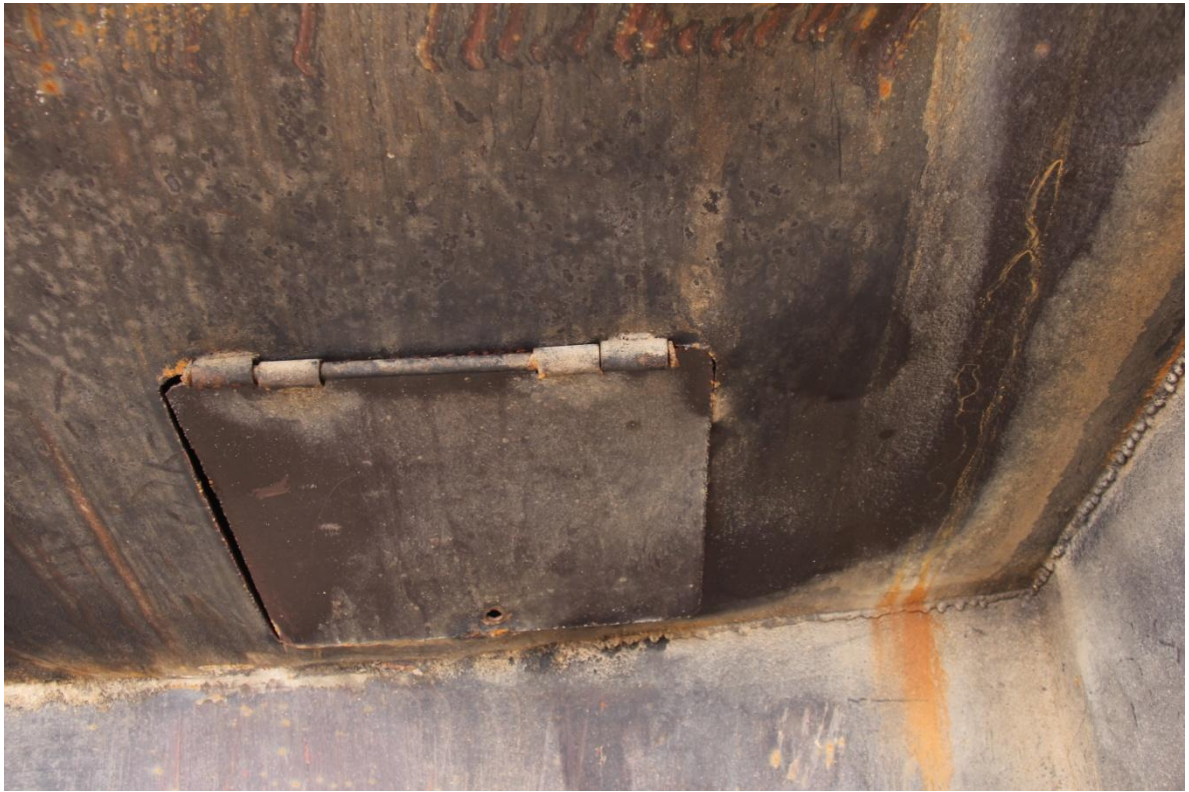
（图 4.7：“X”轮货舱内左前部道门）

现场勘查发现该轮货舱左舱壁上部前后有 2 处长方形道门，道门上端在主甲板以下约 0.88 米处，前部道门下方与货舱舱壁间点焊关闭，边缘有缝隙，后部道门开启，尺寸：长约 0.51 米，高约 0.45 米，距后舱壁约 0.5 米；货舱通过该 2 处道门与左舷上边舱相通，左舷上边舱内堆有黄沙。该轮货舱内的江水、以及江水与黄沙混合物进入左舷上边舱，使船舶进一步左倾。

3. 该轮货舱左舱壁上部前后有 2 处长方形道门，进入货舱内的江水、以及江水与黄砂的混合物高于道门下边沿后，通过道门进入左舷上边舱，使船舶进一步左倾。

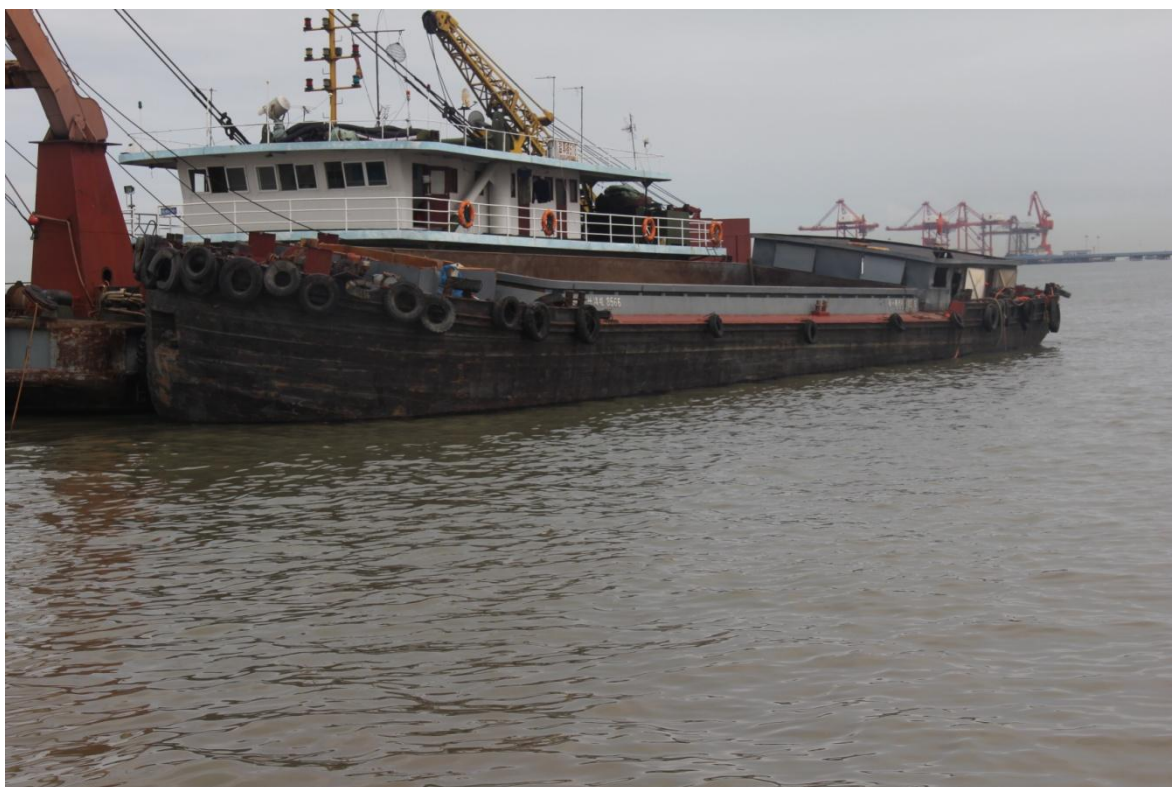
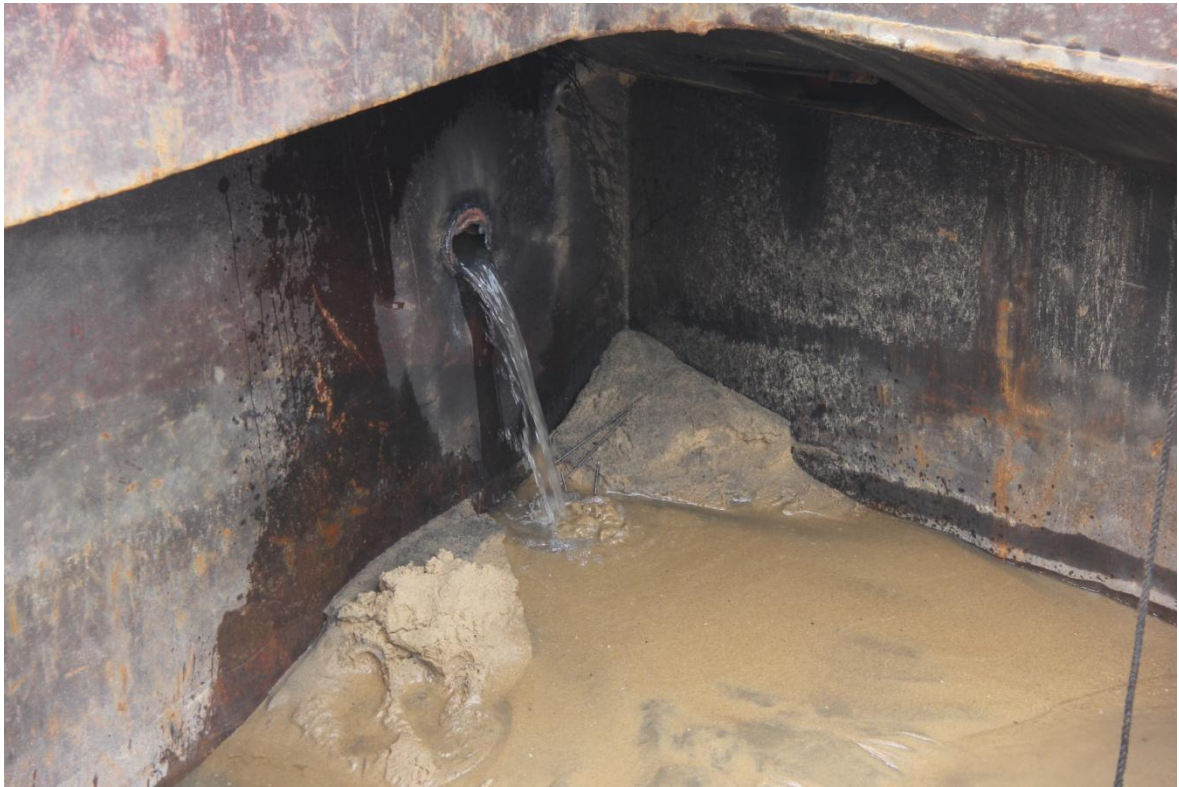
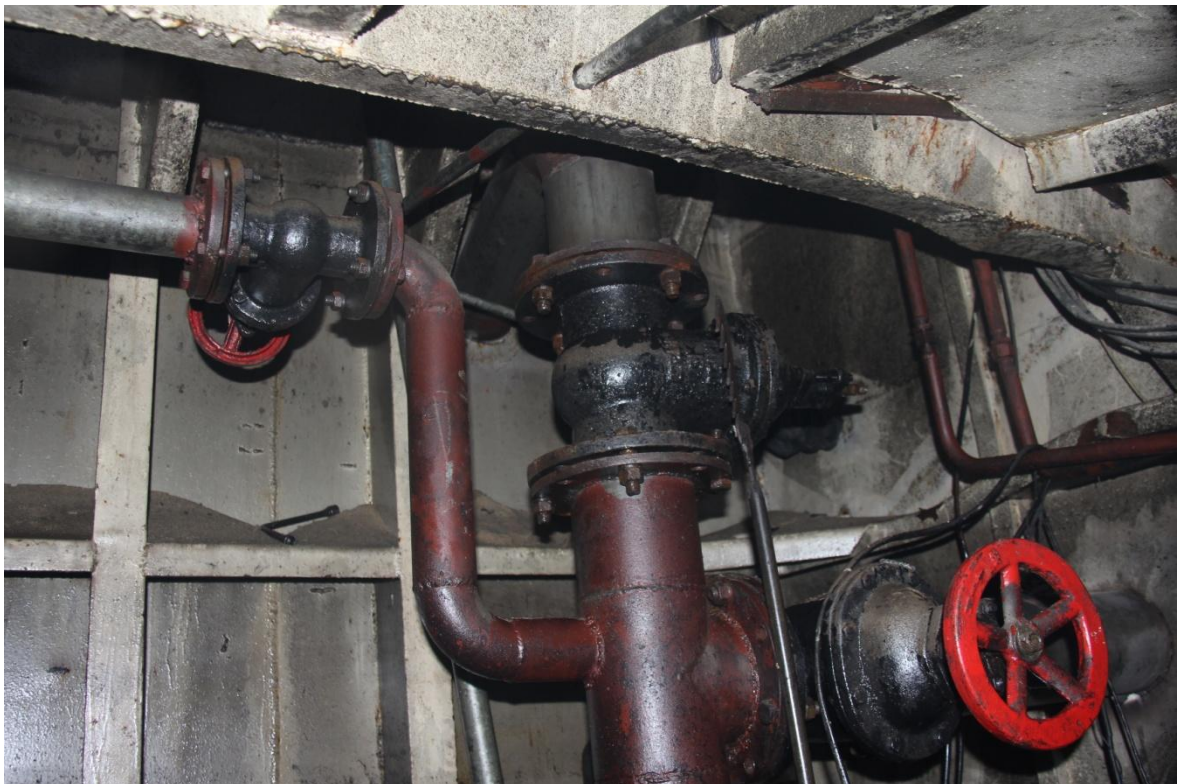
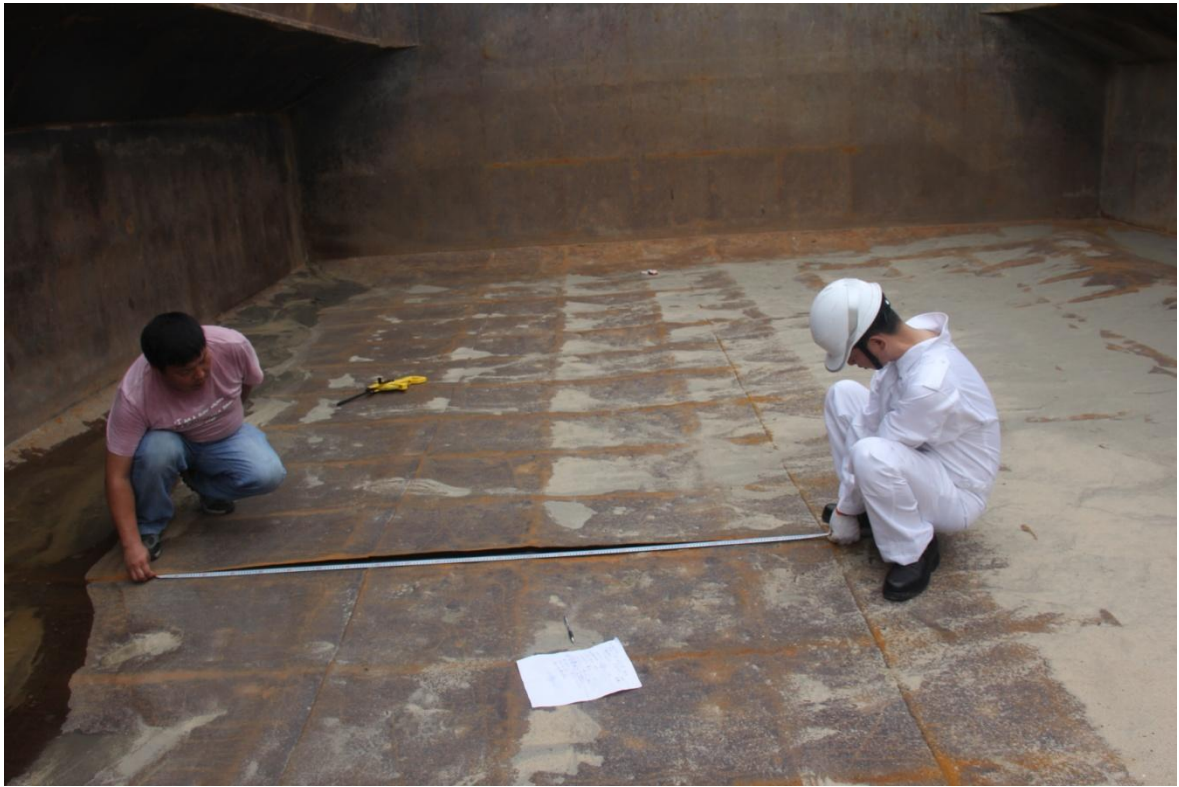
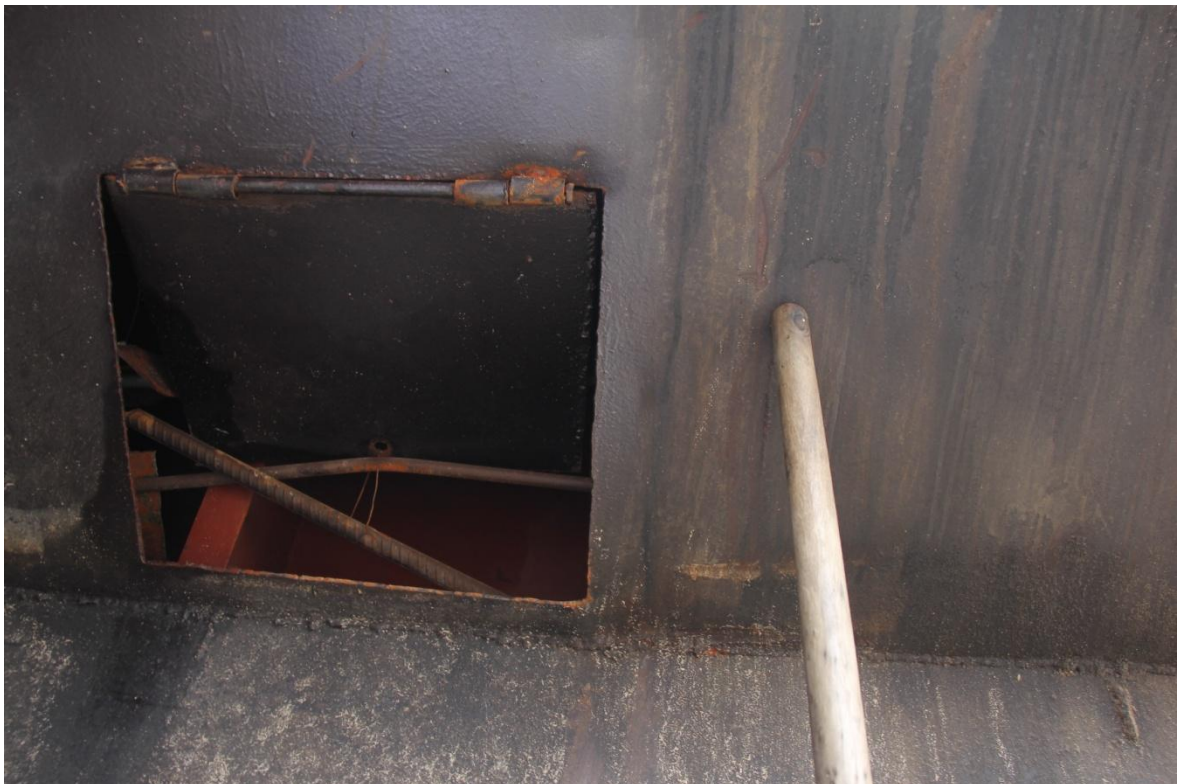
(图 7.1 至 7.12: “X” 轮现场勘查照片)

1. 驾驶室顶棚灭失，内部设备损坏，生活区舱室内物品向左舷倾倒、机舱杂物积于左舷。

2. 左舷机舱附近船壳外板上距艉封板约 8.0 米处有一圆形开口，直径约 0.16 米，开口下端在主甲板以下约 0.42 米；货舱后舱壁左侧有一圆形开口直径约 0.16 米，开口下端在主甲板以下约 1.37 米，左端距左舷船壳板约 0.83 米；上述两处圆形开口间有管路相连通，连通管路上 2 只阀门均未关闭，管路处于常通状态，使用潜水泵抽水至左舷机舱附近船壳外板上圆形开口内，发现货舱后舱壁的开口处有水流出，进水速度与出水速度基本相同，靠近左舷阀门向右转 16 圈后关紧，靠近货舱的阀门向右转 14 圈后关紧。该管路与高、低位海底门之间的两个阀门处于关闭状态，与该管路旁通的通往右舷的阀门处于关闭状态。

3. 货舱舱底板有数处小洞；距离货舱前舱壁约 6.00 米处，从货舱中线向左舷有一处长约 2.20 米开裂，检查发现开裂处均是新形成铁锈，无法判断事发前存在开裂。

4. 货舱内倾斜钢板、主甲板、船壳外板、纵桁材之间形成与货舱长度一致的前后贯通的上边舱。左舷上部倾斜钢板上前后有2处长方形道门，道门上边在主甲板下约0.88米处，前部道门尺寸：长约0.50米，高约0.43米，距前舱壁约0.50米，焊死，边缘有缝隙；后部道门尺寸：长约0.51米，高约0.45米，距后舱壁约0.5米。左舷上边舱内部走线，连接艏驾驶室和艉机舱。检查发现左舷上边舱内堆有黄砂，高度约0.4米；机舱前舱壁在左舷上边舱部分有4处开口，3处是小缝隙，一处长方形开口，尺寸：宽约0.16米，高约0.07米，上端在主甲板下约0.20米处。
