MAIR061100201603

# 太仓“1·17”“H”轮船舶自沉 事故调查报告

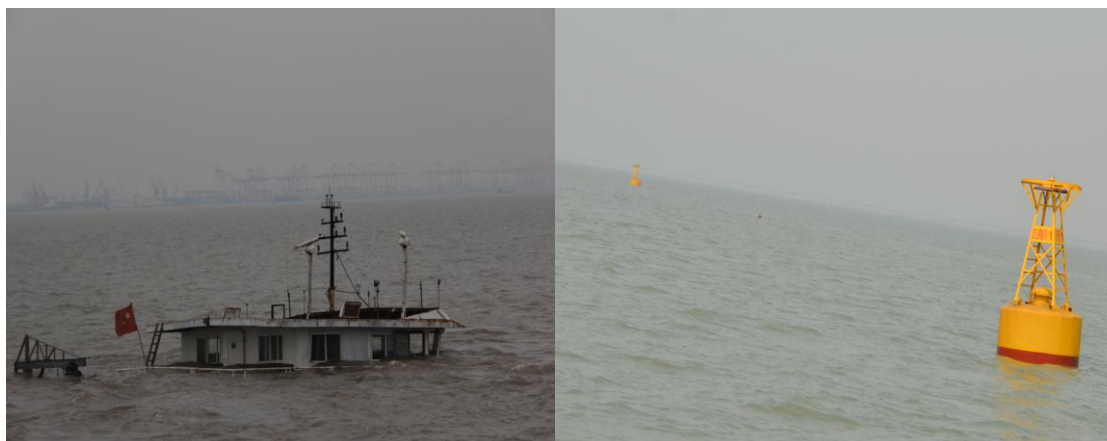
“H”轮沉没，随船约 8924 吨铁矿粉沉没。

2016 年 4 月 25 日 0726 时许，“C523”轮因把沉船专用浮误判为锚界浮导致触碰了沉船“H”轮，触碰事故造成“H”轮船体被压扁，陷入泥中。

由于 4 月 25 日触碰事故的发生，导致原计划对该沉船整体打捞后进行的船体总纵强度计算、船体各部位材料检测鉴定和焊接工艺等取证取样工作无法开展，同时由于沉船处水深约 18 米、舱内尚存的铁矿粉比重大且无法打捞等因素，根据江苏稳强海洋工程有限公司《关于“1.17”事故沉船“H”轮打捞评估报告》显示，目前对该沉船已无法采取整体和分段打捞，只能采取破坏性的清障打捞。
