# 南通“8·13”“S”轮人员落水事故调查报告

南通海事局

2017年11月3日

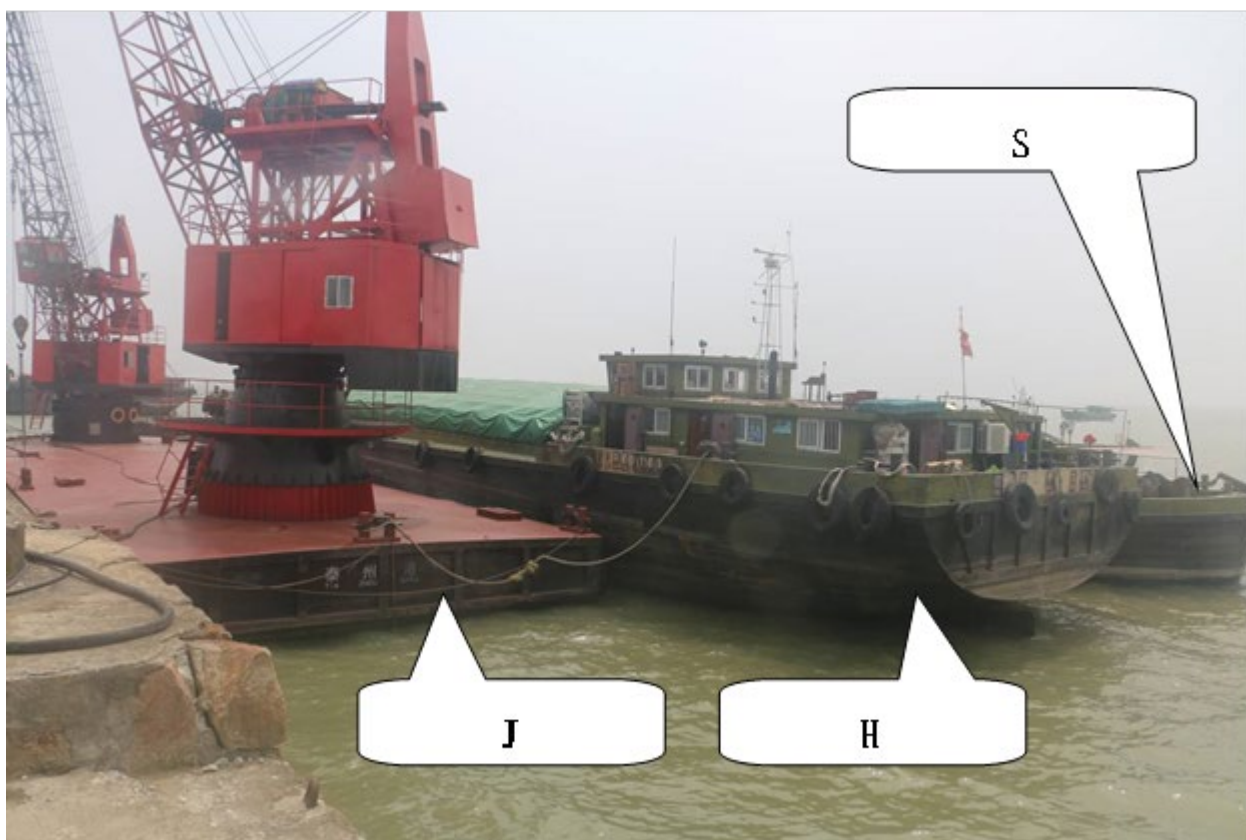
图4 事发时南通京华船舶有限公司码头船舶靠泊情况

认定理由：事故发生时“S”轮、“H”轮两船已调档完毕绑靠在南通京华船舶有限公司码头前沿“江发1”起重船的外侧。

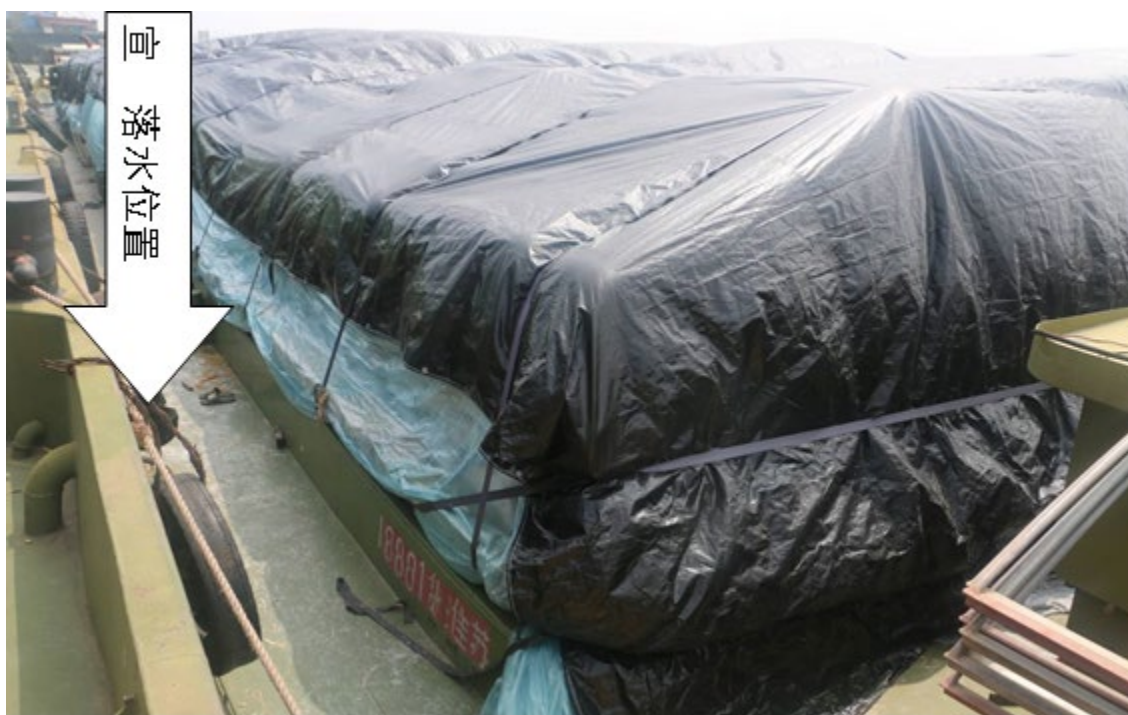
图 5 宣某落水位置

1825 时许，宣某从货舱顶部下来，面朝货舱，脚踩到舱口围顶部时突然身体向后仰，头朝下跌入两船之间空档中，落水失踪。

2017年8月14日现场勘查“S”轮，人员落水位置距货舱前舱壁约4.60m，位置如下图所示：

（一）本起事故中，“H”轮船员宣某在协助“S”轮封舱过程中安全戒备不足，失足落水是该事故发生的可能原因。

宣某在雨天湿滑情况下，穿着拖鞋协助“S”轮封舱作业，未穿着救生衣，未做好个人安全防护措施，未尽应有谨慎。

船舶所有人、经营人应加强对在船人员基本安全教育，督促在船人员做好相应安全防范措施。
