MAIR061100201512

# 太仓“6·19”“X”轮自沉事故 调查报告

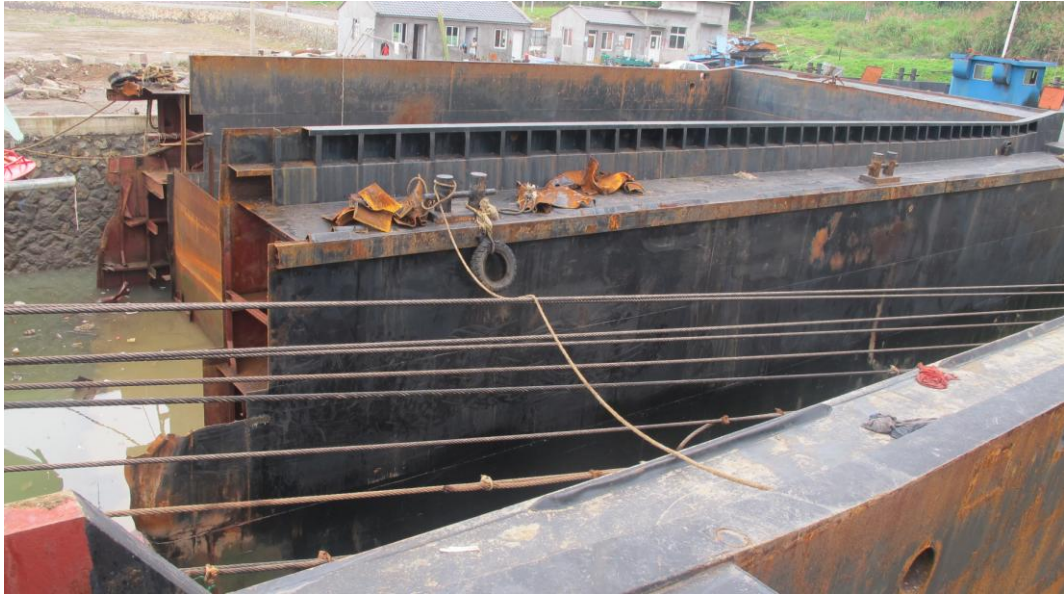
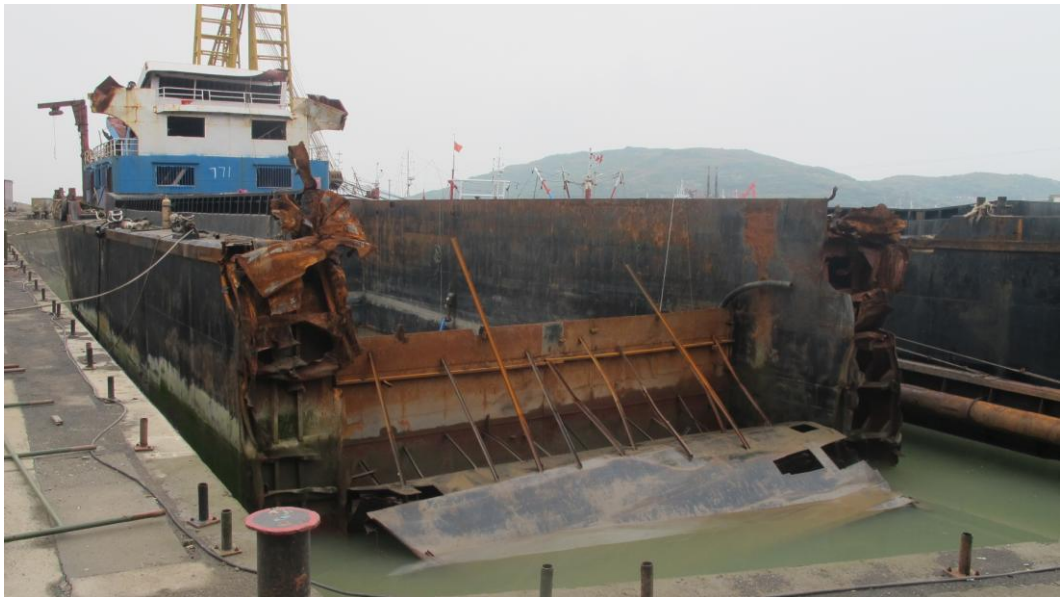
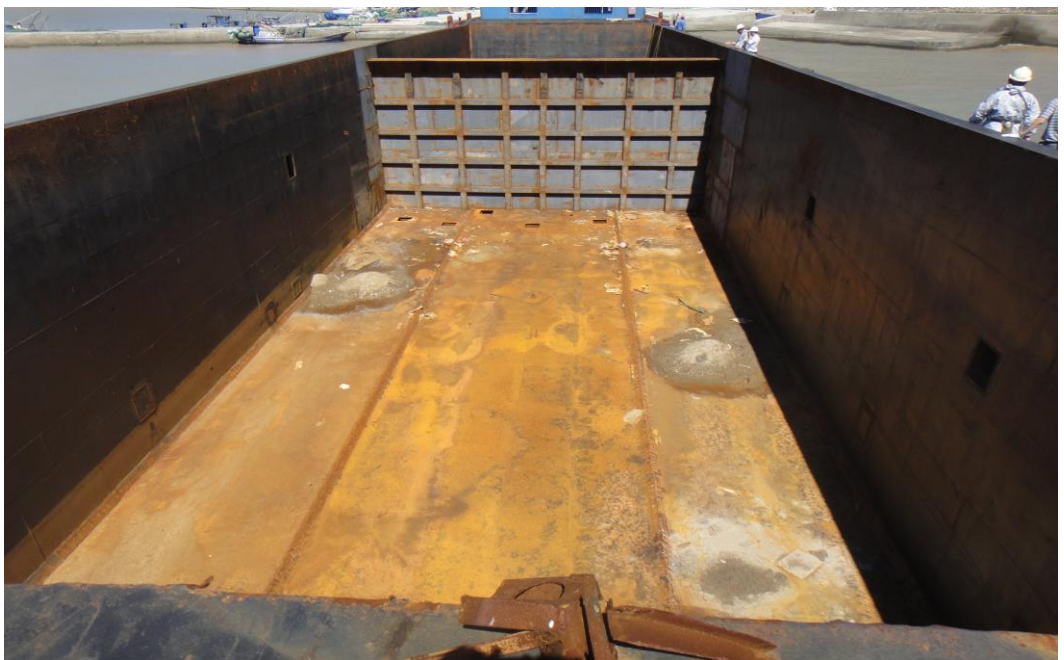
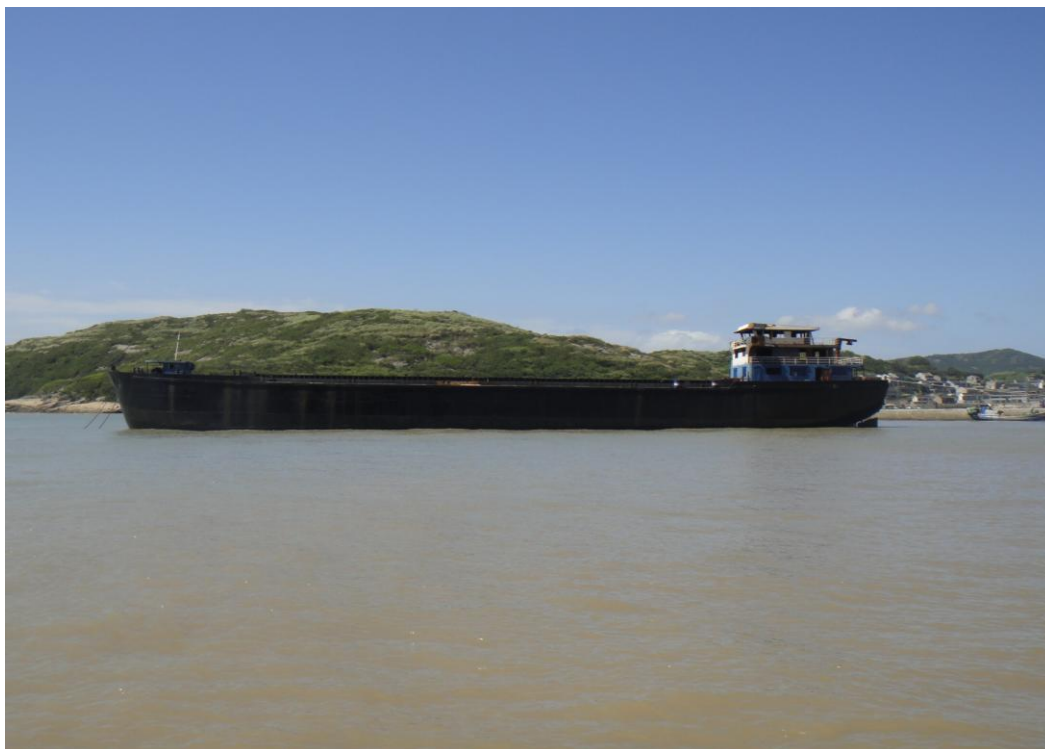
“X”轮自 2011 年 6 月份开始一直在浙江舟山附近海域参与当地多个围海吹填工程，期间一直未签证。该轮于 2013 年 1 月 15 日在浙江舟山菜籽山附近海域进行吸砂作业时，船首向后约 42 米、船尾向前约 43 米之间的船体部分断裂，船舶沉没，沉没位置北纬 29° 38' 098"、东经 122° 09' 375"。浙江海腾海上工程有限公司于 2013 年 1 月 26 日左右将前、后两部分分别打捞出水并做简单封舱处理。于 2013 年 6 月 27 日被送至舟山东汇船舶修理有限公司进坞修理，对断裂变形部分割除后重新拼接。之前该轮未向江苏省船舶检验局扬州检验局申请检验。2014 年 6 月份修理结束，总长比原先少了 2-3 米。该轮在此重大改建过程中未进行图纸设计并申请

船检机构审图批准。后该轮在未进行无损探伤、未进行相关检验的情况下航行至太仓市浏河口内抛锚，由仪征市兴昭运输有限公司向江苏省船舶检验局扬州检验局申请办理了年度检验，发证日期 2014 年 8 月 21 日。调查同时表明，舟山东汇船舶修理有限公司为“X”轮进行修理时无从事船舶修理行业的企业资质证书。2015 年 4 月 12 日，“X”轮在开往舟山途中在岱山附近海域被海事部门查获遣返，于 4 月 19 日回到太仓浏河口内锚泊。以下为舟山修船情况：

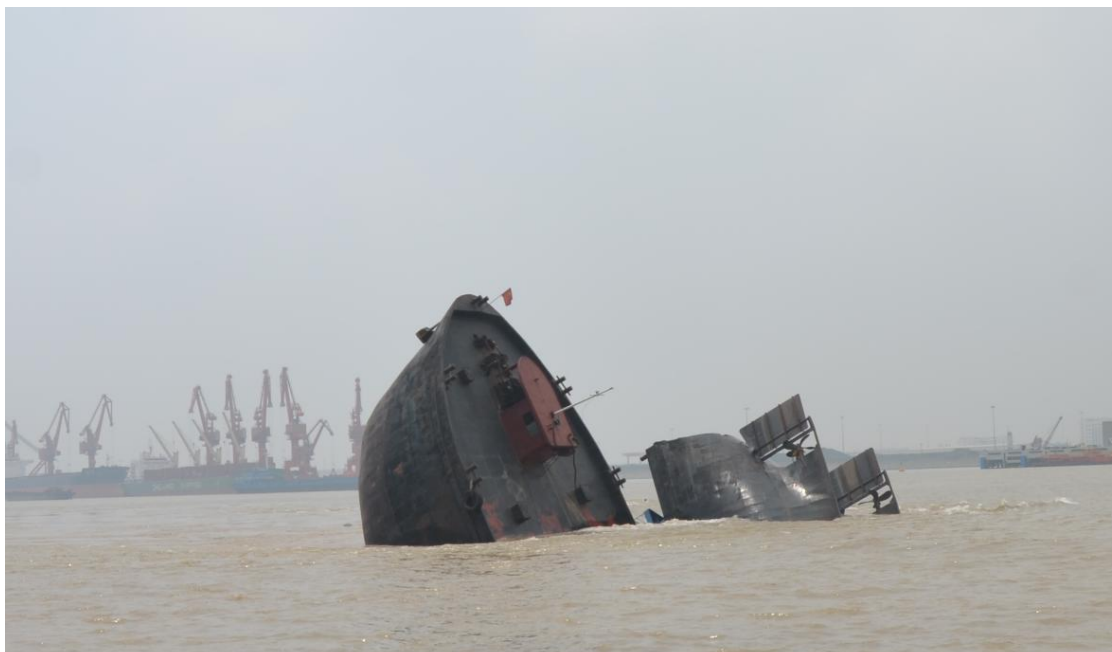
1048 时许，该轮船艏部折断沉入水中，船艏部和艉部翘起，4 名人员全部落水。沉没地点：长江#11 至#10 浮之间下行通航分道内，位于长江#11 红浮方位约 088 度、距离约 410 米处。

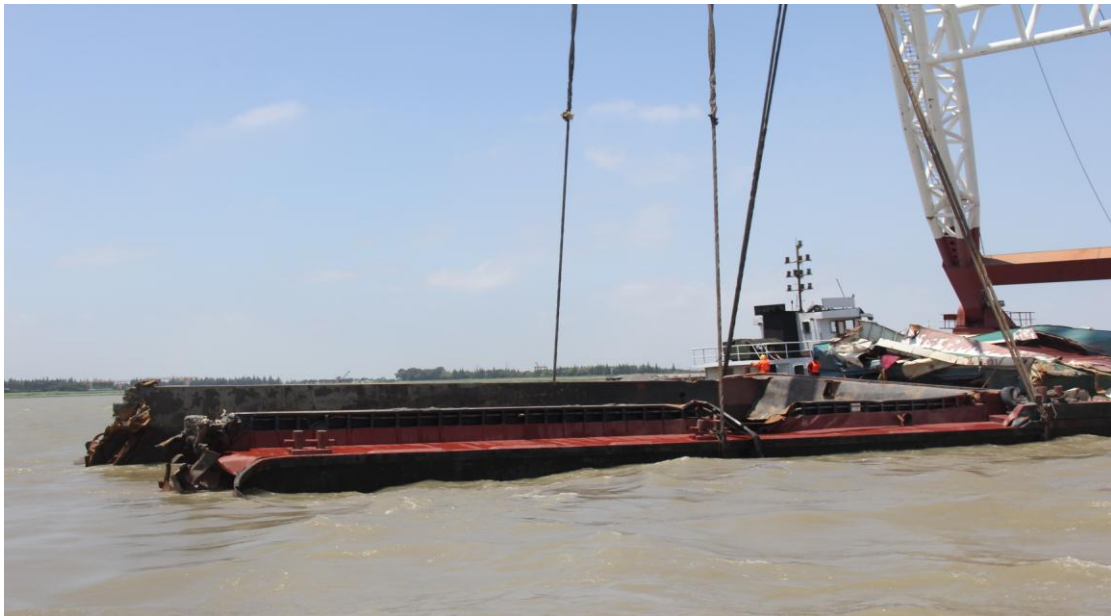
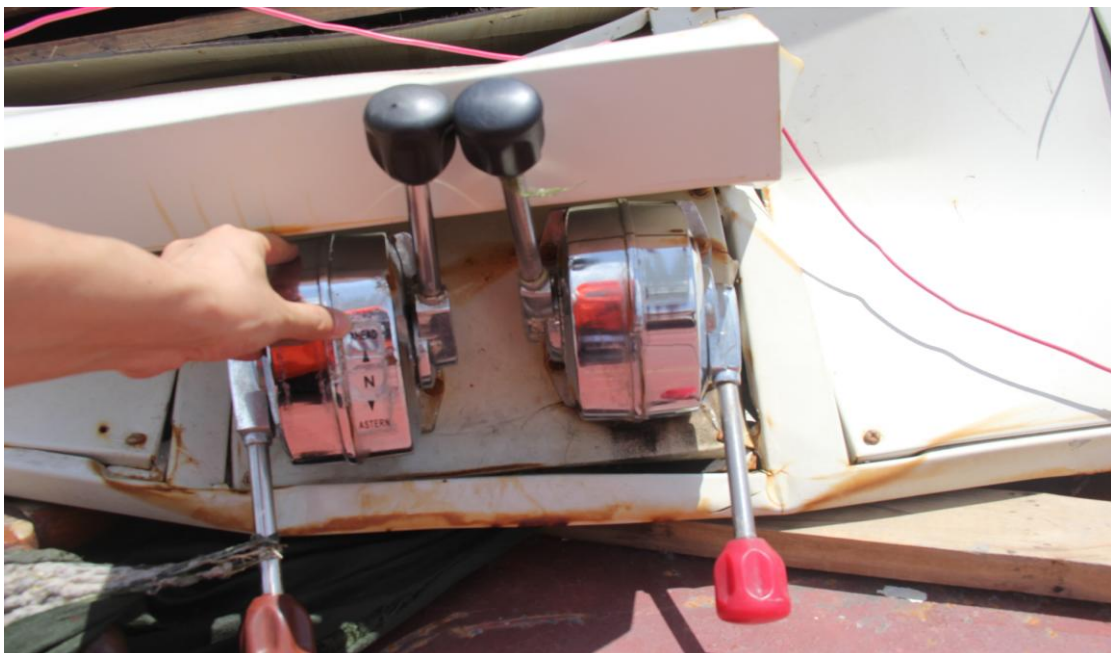
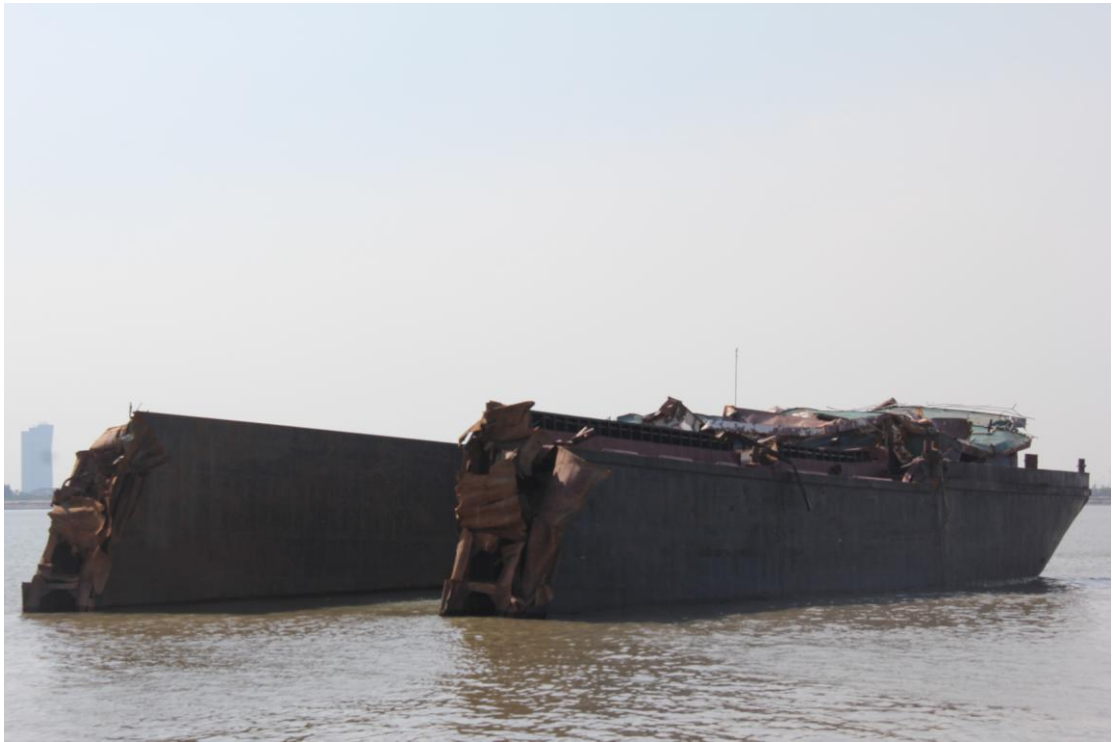
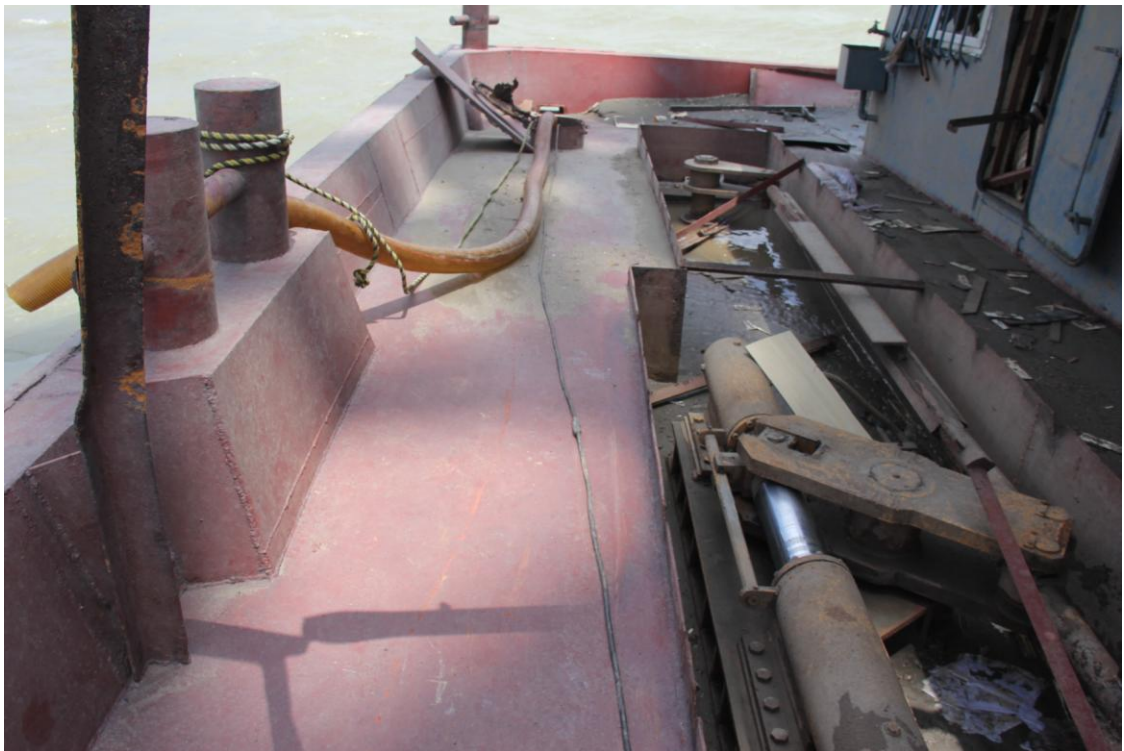
7月10日1100时许，“X”轮后半段打捞出水。7月25日0530时许，前半段打捞出水。之后，前后两段被移至七丫河口浅滩水域。

沉船打捞出水后，经现场勘查显示，该轮处于左满舵、双车大油门进车状态。左舷船首向后 42.25 米、船尾向前 41.80 米之间（第 81 号至 92 号肋位之间），右舷船首向后

42.68 米、船尾向前 40.90 米之间（第 79 号至 91 号肋位之间）船体断裂。

(2) 该轮曾于 2013 年 1 月 15 日在浙江舟山菜籽山海域发生过断裂事故，断裂处位于船首向后约 42 米、船尾向前约 43 米之间的位置，后该轮在未取得船舶修理行业企业资质的船厂进行修理。本次事故该轮断裂处位于左舷船首向后 42.25 米、船尾向前 41.80 米之间及右舷船首向后 42.68 米、船尾向前 40.90 米之间位置，本次事故断裂位置与 2013 年事故断裂位置基本吻合。另外，该轮在 2013 年事故后的重大改建过程中未进行图纸设计并申请船检机构审图批准及进行相关检验，船体强度可能存在安全隐患。
